**ARTÍCULO: I.A.P. CON SONDEOS EN EL EDIFICIO DE HERMANAS DE LA CONGREGACIÓN
DE SANTO DOMINGO, EN LA PL. DE SANTO DOMINGO Nº1 DE GRANADA**

Resumen: La intervención realizada en el solar adyacente al número 1 de la Plaza de Santo Domingo ha dejado al descubierto restos muy dañados de una o varias viviendas nazaries. La situación de los restos viene provocada por el urbanismo desarrollado en el solar

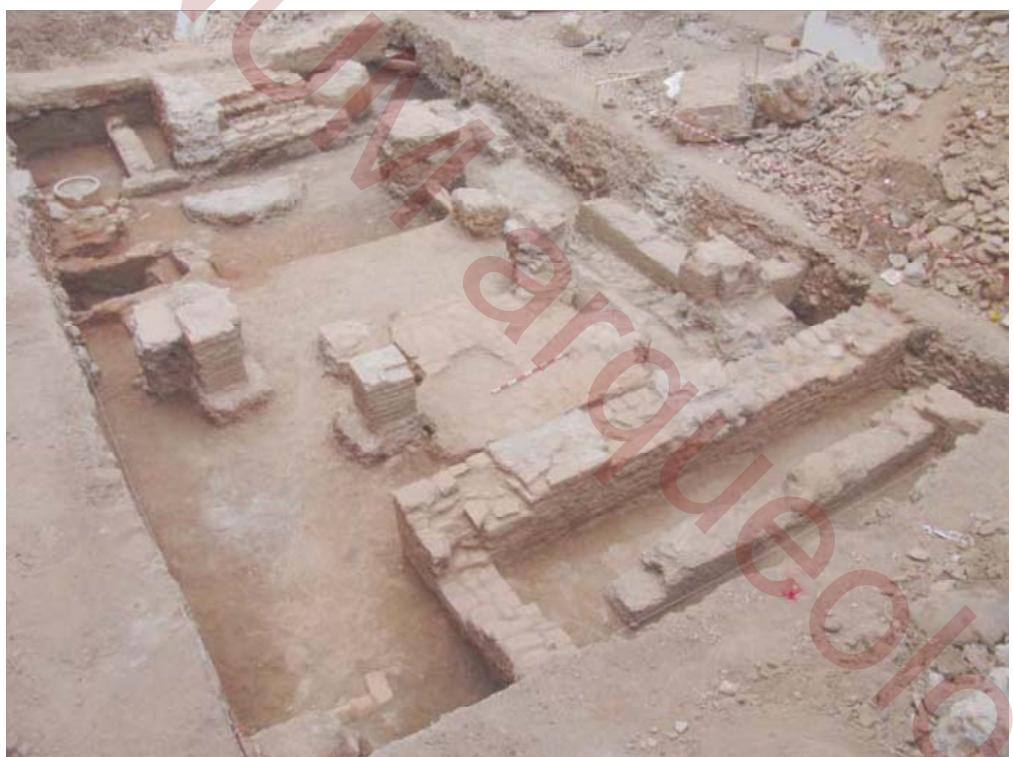
Figura 1 – Sondeo 1 – vivienda nazarí.

El sondeo 1, más cercano a la Plaza del Realejo ha permitido sacar a la luz el patio central de una vivienda nazarí, si bien muy dañado y con apenas restos de la

morfología del mismo. Además de tres metros cuadros aproximadamente de ladrillo muy alterado de lo que habría sido el pavimento central del patio, solo se ha localizado una hilada de ladrillos colocados verticalmente, enmarcando el patio y dando acceso unos andenes que rodearían el mismo, sin embargo, colocados a una cota inferior a la zona central. De todos modos las estructuras localizadas corresponden a una típica casa nazarí de patio central con habitaciones rodeando este patio, encontrando la cimentación de éstas en el Norte y el Sur de la vivienda. Toda la morfología de la casa presenta importantes alteraciones por las cimentaciones de las construcciones posteriores pero se dibuja, como se observa en las planimetrías, perfectamente la forma original de la misma. (Figura 1)

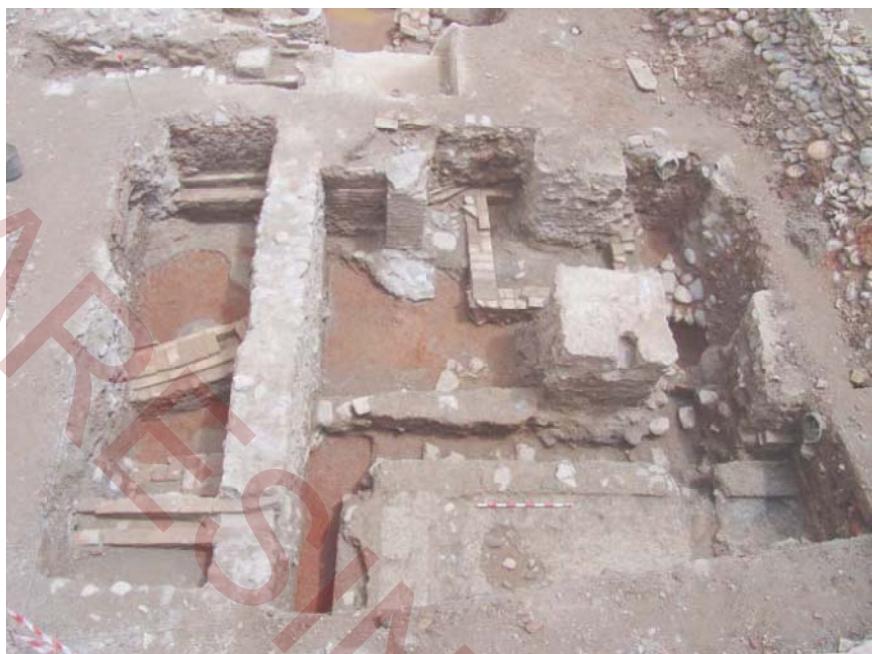
Figura 2 – Sondeo 3 – niveles nazaríes.

El sondeo 3 (figura2), situado al sur del solar, ha permitido localizar varios restos de suelos de morfología y características nazaríes muy alterados, fragmentados por las edificaciones modernas y las distintas canalizaciones que recorren el espacio. Resultan interesantes en esta área una plataforma de tapial que queda rota por uno de

los muro perimetrales, claramente relacionada con restos de un muro que discurre en paralelo a ella y que tienen la misma dirección que los muros de la vivienda del sondeo

1. Esta plataforma parece haber estado cerrada por muros de los que tan solo se conserva un alzado de milímetros rodeando la plataforma y apoyando sobre ella. Con la misma dirección de han encontrado restos de otro muro de tapial que parece más antiguo que la plataforma lo que indicaría la presencia de dos momentos de ocupación en la zona. Este dato no queda claro totalmente debido a la ausencia de material cerámico en la zona y la poca diferenciación entre los tapias, debido a la escasez y poca entidad de los restos.

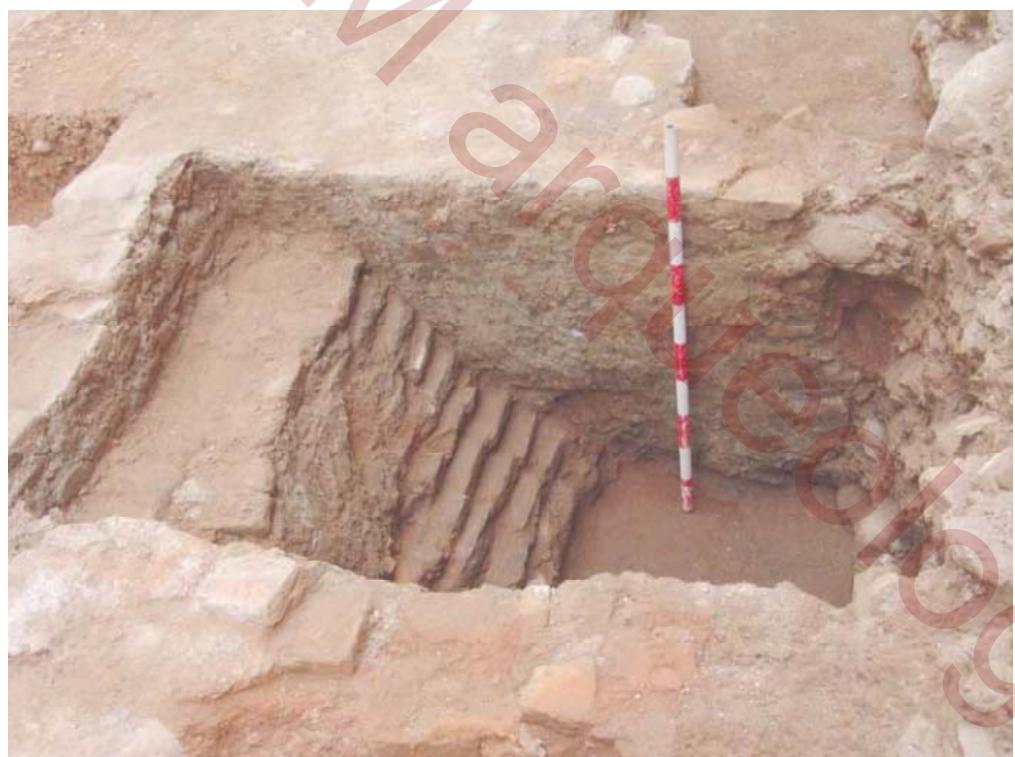
Figura 3 – Sondeo 1 – horno.

Perteneciente a este ámbito pero sin poder relacionarla directamente con el momento de uso de la vivienda se ha localizado un horno muy alterado (figura3) ya que lo rompe un muro moderno pero que ha dejado visible parte de su estructura. Los ladrillos rubefactados, las capas de cenizas, y la morfología visible nos hicieron decantarnos por un horno de cerámica. Sobre el suelo de ladrillo del patio se localizó un nivel de cerámica nazarí sin alterar que podría estar en relación con este horno. No está claro ya que no han aparecido materiales propios de la zona de un horno pero este hecho podría poner en sincronía el uso de la vivienda y el horno, o por lo menos, de la zona del patio.

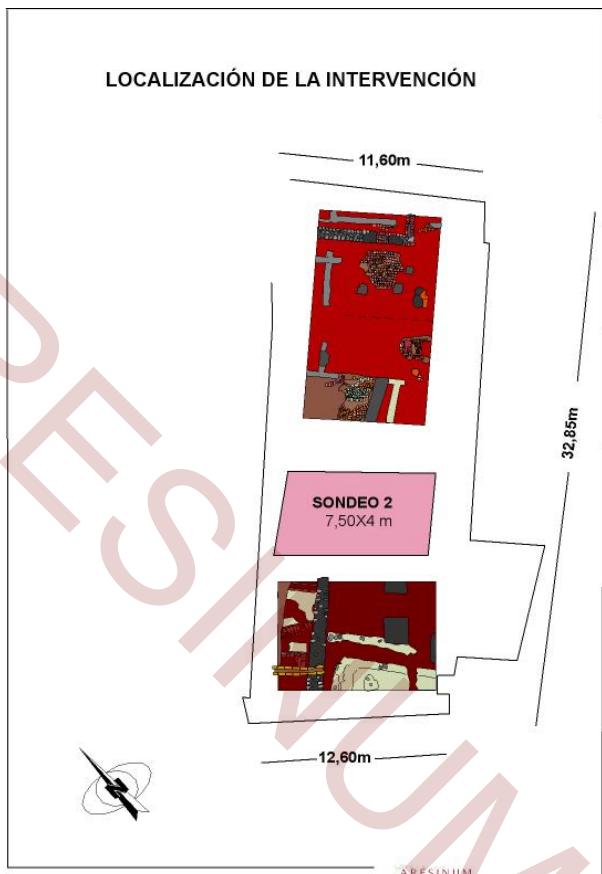
Figura 4 – Planimetría general.

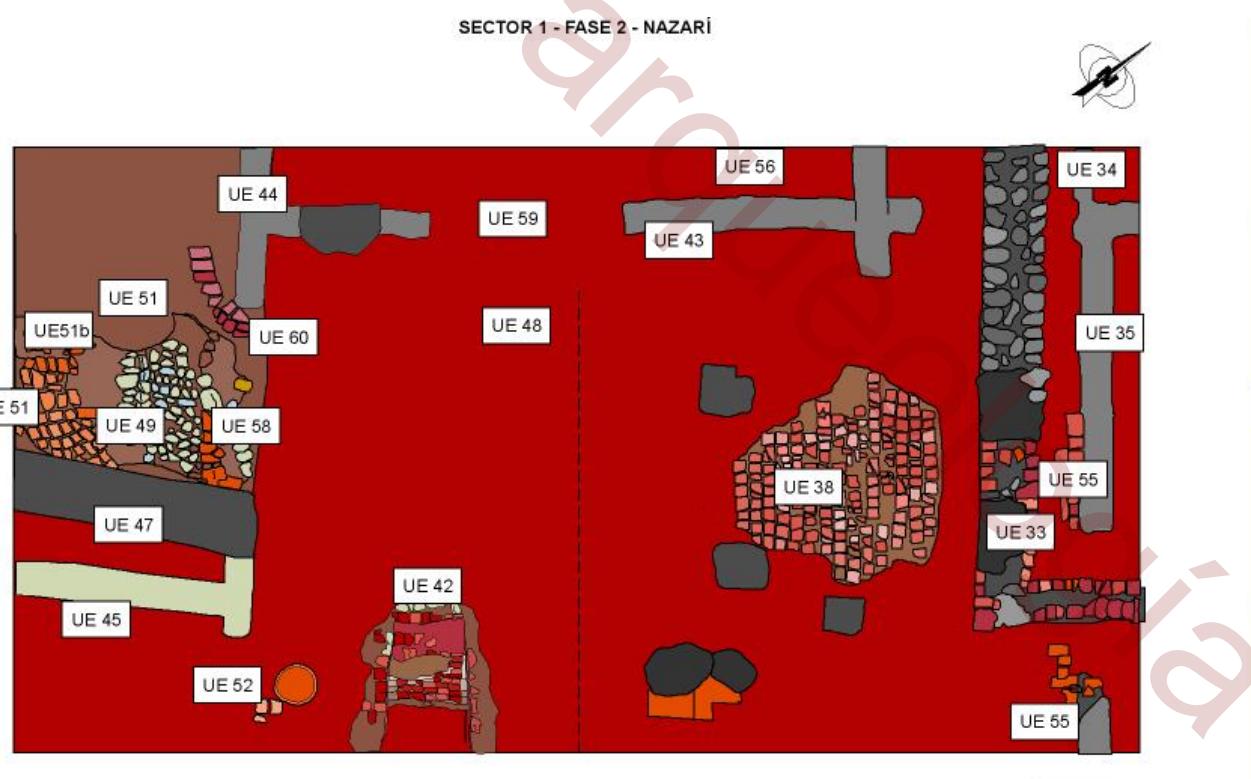
Figura 5 – Planimetría Área 1 con unidades estratigráficas.
