ARTÍCULO PARA EL AAA DE LA INTERVENCIÓN ARQUEOLÓGICA PREVENTIVA PREVIA A LA PUESTA EN VALOR DEL PARQUE LINEAL DE LA MURALLA ZIRÍ, ZONA B.

Eusebio Alegre Paricio; María Martínez Rodríguez; Sergio García Carmona

Resumen: En este artículo presentamos los resultados de la IAP para aumentar el conocimiento de la articulación entre las dos líneas de muralla localizadas en el espacio del futuro parque lineal de la muralla zirí.

Parque lineal de la Muralla Zirí (Granada)

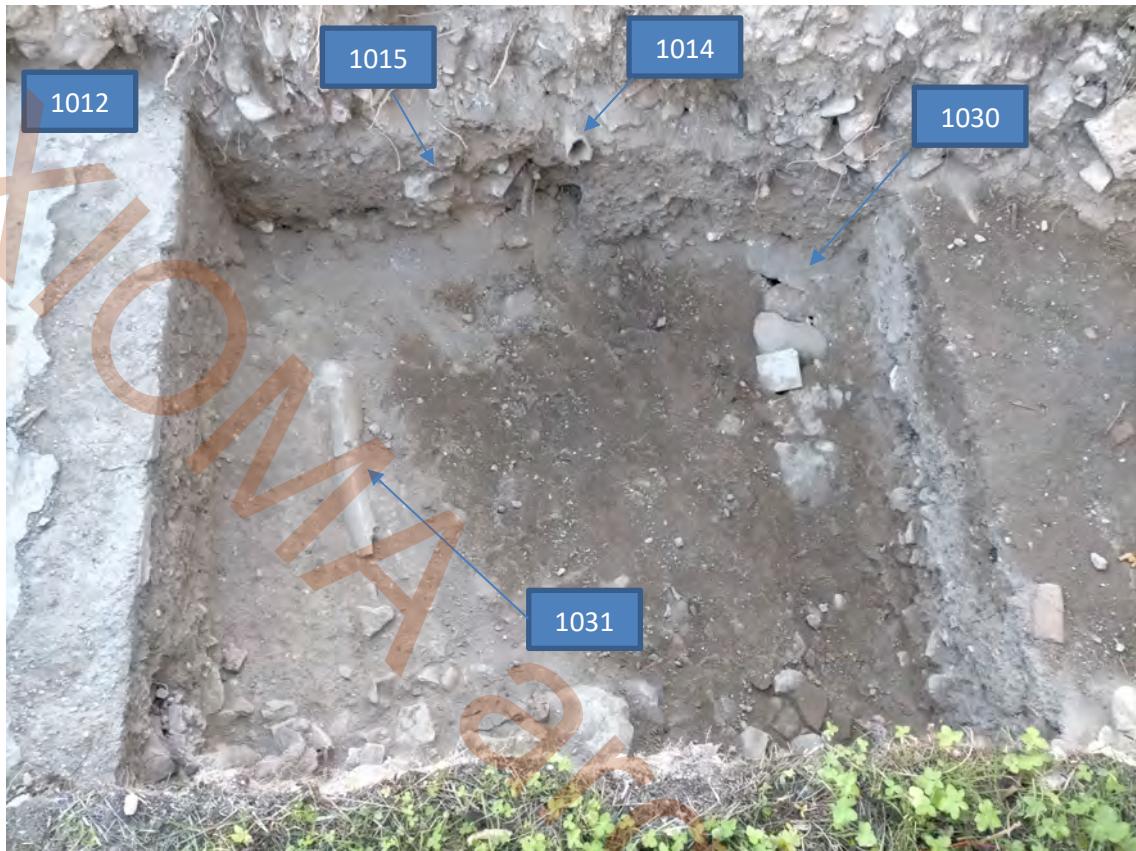
Fig 5 –Vista del Espacio 1 desde el Oeste con el perfil Este en la parte superior de la imagen . Se localiza la secuencia de tuberías de atanores desde UE 1014 a UE 1031

Las dos primeras canalizaciones aparecen con diferente estado de conservación. **UE 1014** estaba muy alterada por las labores de demolición probablemente mostrando una secuencia discontinua de atanores ligados con una cama de cal grasa y ladrillos macizos en los laterales. Suponemos que tendría una cubierta de teja como **UE 1015** que discurre en paralelo a la anterior pero con un estado de conservación mucho mejor. Los atanores tienen unas medidas de 40 cm de largo por 10 de ancho en la parte más gruesa mientras que las

tejas que los cubren, de arcilla ocre amarillento, tienen una extensión de 35 cm. UE 1015 aparece a 30 cm. por debajo del nivel del suelo de cemento portland y a 25 cm de lo que sería el suelo de piso de esta zona sin solar mientras que UE 1014 aparece 10 cm. por encima lo que probablemente causó la degradación de estado en que la encontramos.

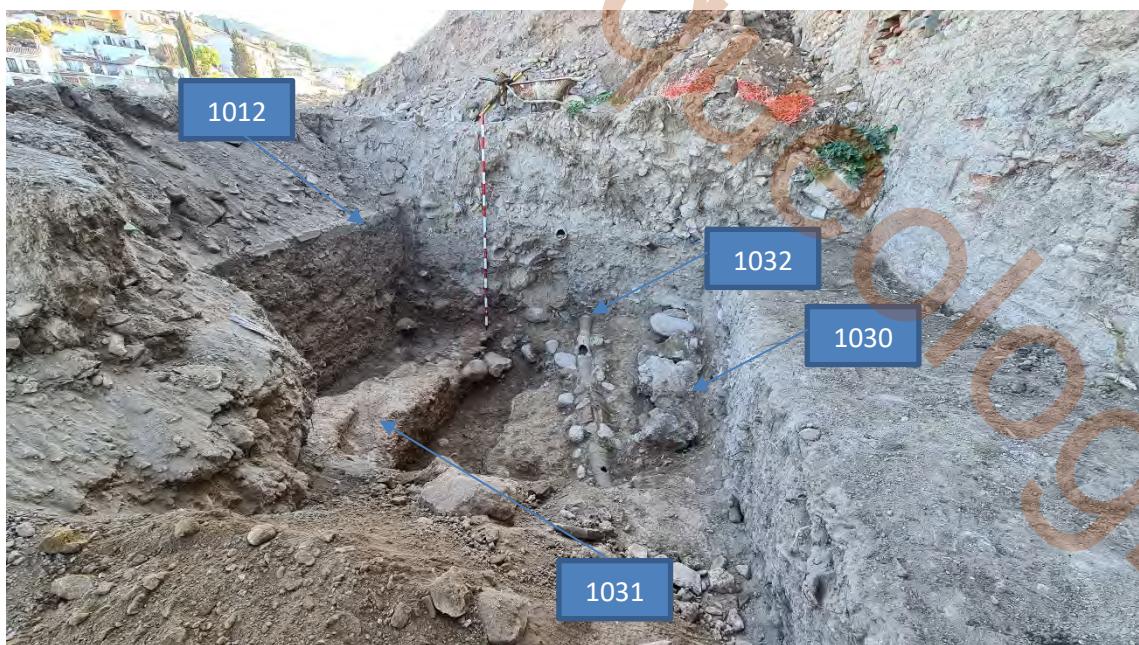
Fig 9 –Vista del Espacio 1 desde el Oeste con el perfil Este en la parte central de la imagen . Se localiza la secuencia de tuberías de atanores con la fosa y zanja de implantación de la tubería.

En este espacio final se ha localizado una tubería de fibrocemento de 30 cm de diámetro que rompía la estratigrafía provocando una zanja que alcanza en su coronación la cota de 1,55 metros bajo la rasante del suelo de cemento UE1012. La última parte de la fosa aparecía excavada en el terreno geológico de la zona que había sido también modificado para la implantación de dos tuberías de atanores. UE 1031 ya localizada y UE 1032 que discurre paralela a la conducción UE 1030.

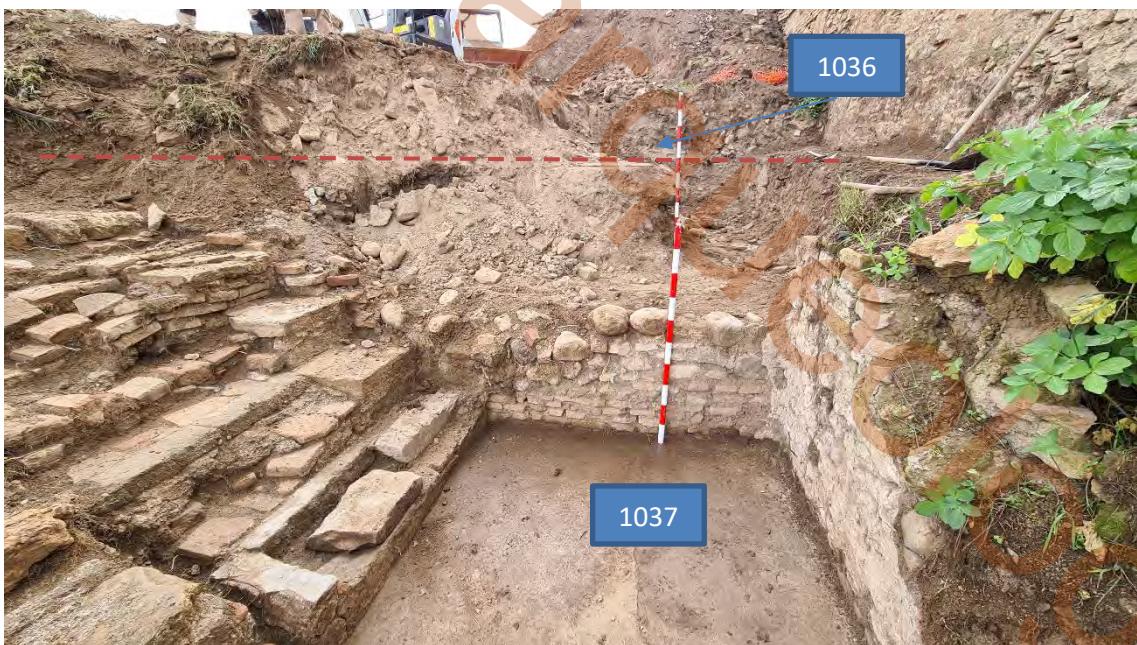
Fig 12 –Vista cenital del Espacio 1 desde el Sur con la rampa de acceso a Puerta Monaita a la izquierda. Se localiza la alcantarilla y las escaleras que permitían la subida hasta el nivel de ocupación en el siglo XIX-XX marcado con línea discontinua.

Este elemento que permitía el acceso final desde Puerta Monaita ha sido objeto de múltiples reparaciones así como de expolio de los elementos más útiles de su estructura. Han desaparecido losas de piedra de Sierra Elvira que conformarían los escalones, así como de

soportes laterales del mismo material. Se trata de la **UE 1037**, un acceso en L desde el oeste con ascenso en dirección Norte desde el final de la rampa de subida desde la puerta. Su fábrica combina ladrillo macizo con matriz de cal grasa, mortero de cal en otros puntos y las últimas modificaciones en cemento portland. Deberá ser objeto de un estudio de detalle pues presuponemos que se trata de un elemento que ha sido reformado a lo largo del tiempo pero que ha estado en uso con las modificaciones señaladas. Podría tratarse del elemento definitorio del acceso medieval entre la Puerta y el recinto superior. Hay que señalar que aparecen en los planos dibujados por Ana Iglesias en 1981.

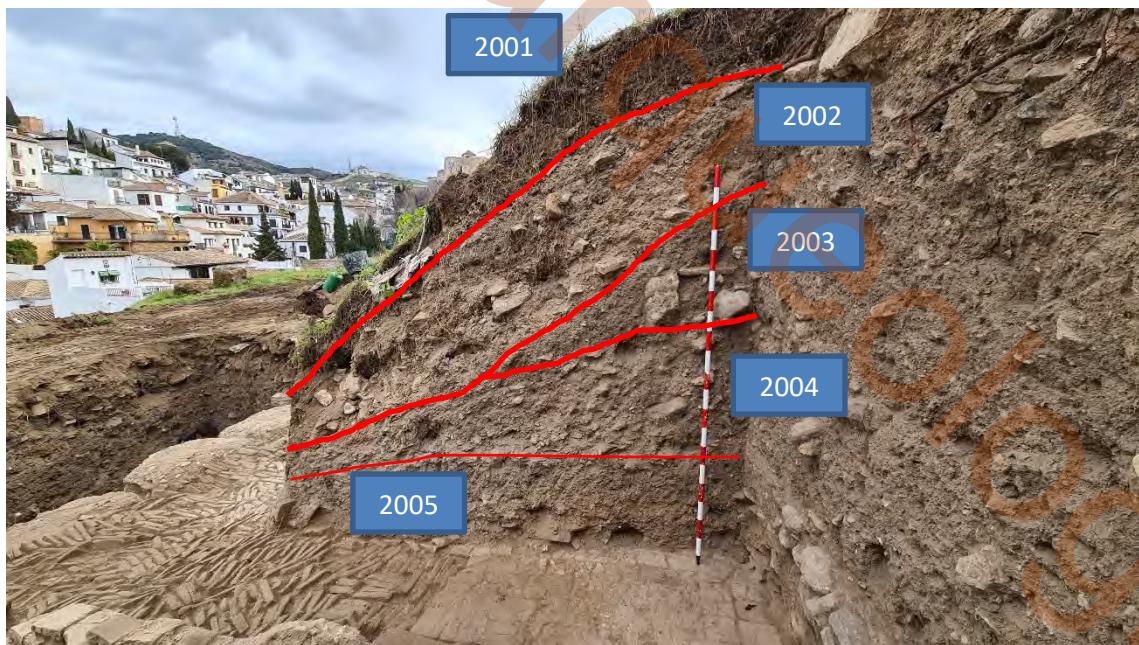
Fig 26 – Perfil Este del Sondeo 2 con las unidades estratigráficas marcadas.

Ya prácticamente horizontal, cubriendo las estructuras del siglo XVI aparece un nivel de arcillas muy compacto con material cerámico del siglo XVI y algún fragmento nazarí que es producto de la demolición de las estructuras de esa época. Sobre el suelo localizado se halla una moneda de 1604, se trata de una moneda de 2 maravedíes de Felipe III.

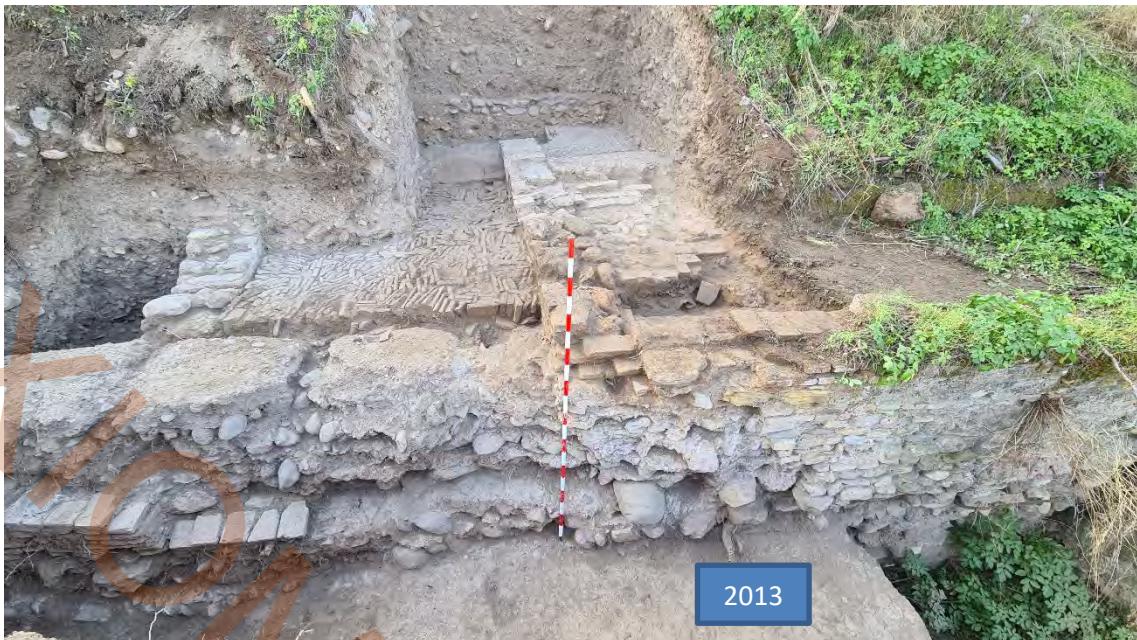
Fig 28 –Cara extramuros del lienzo interno desde el Norte.

A este cajón se le adosa, como hemos dicho un muro de refuerzo de ladrillo macizo y cajones de bolos que aparece muy deteriorado, **UE 2012**, que apoya sobre la cara externa del cajón inferior, cubriendolo en determinadas zonas. Este muro estaría funcionando, a lo largo de los siglos XVIII a XX, cuando la zona entre murallas en esta área se usaba de camino de tránsito. Por ello se localiza un nivel compacto de la propia arcilla del terreno que conforma una plataforma de paso, **UE 2013**.

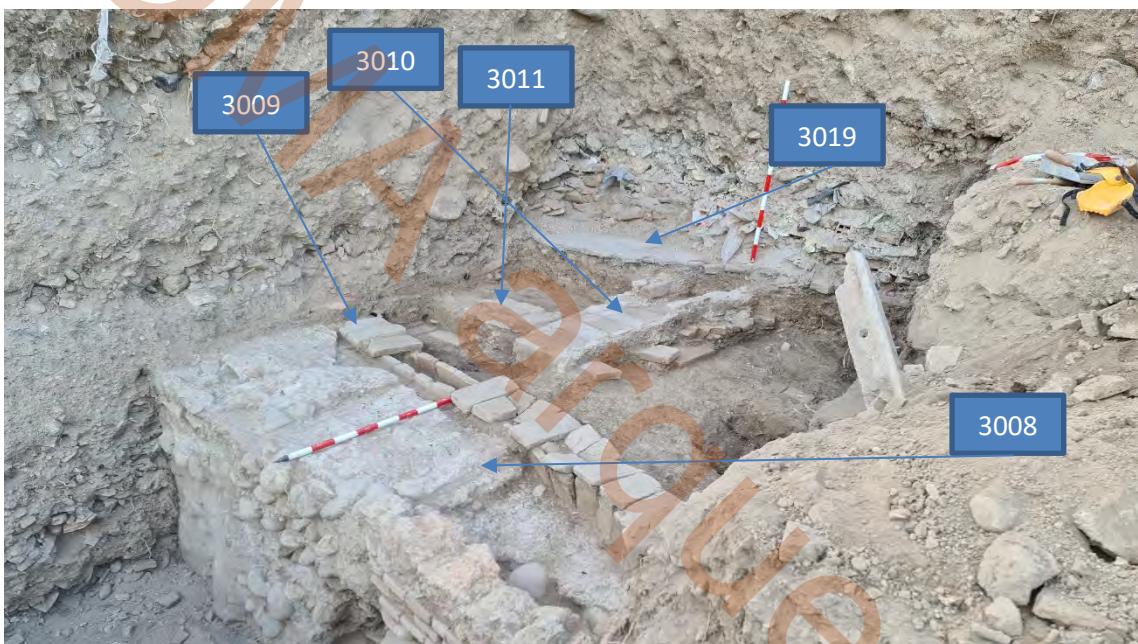
Fig 32 – Elemento murario, UE 3008, con las diferentes atarjeas y cañeros.

A apenas 30 cm por debajo de estos niveles se localizó la coronación de la muralla, **UE 3008**, muy alterada a este nivel debido a la implantación de atarjeas y cañeros de atanores que la usaban como plataforma de asiento. A pesar de no contar con el alzado de los muros del carmen podemos confirmar que fue usada también como apoyo para estos, marcando la separación entre la zona de habitación, identificada con la solería UE 3019 y la de patio exterior marcada por la presencia del empedrado, UE 3002, y de elementos propios de exterior como veremos posteriormente.

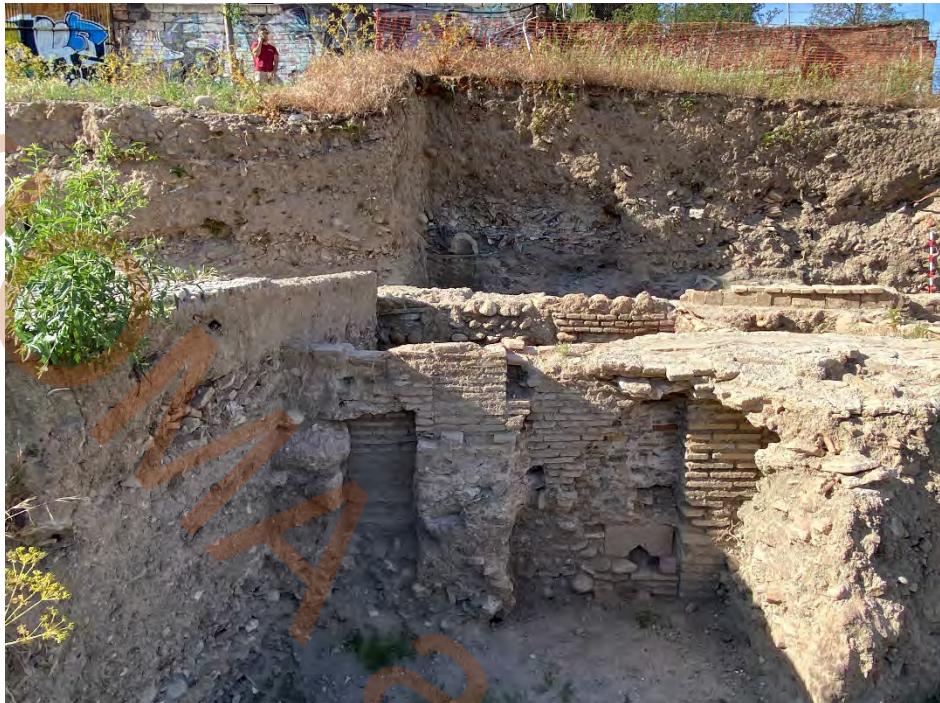
Fig 36 – Vista del alzado Norte de UE 3007

El muro UE 3007 se utiliza, una vez perdido su uso, y después de las modificaciones en la zona realizadas en el siglo XIX y XX, como apoyo para diferentes elementos que formaran parte de los nuevos espacios.

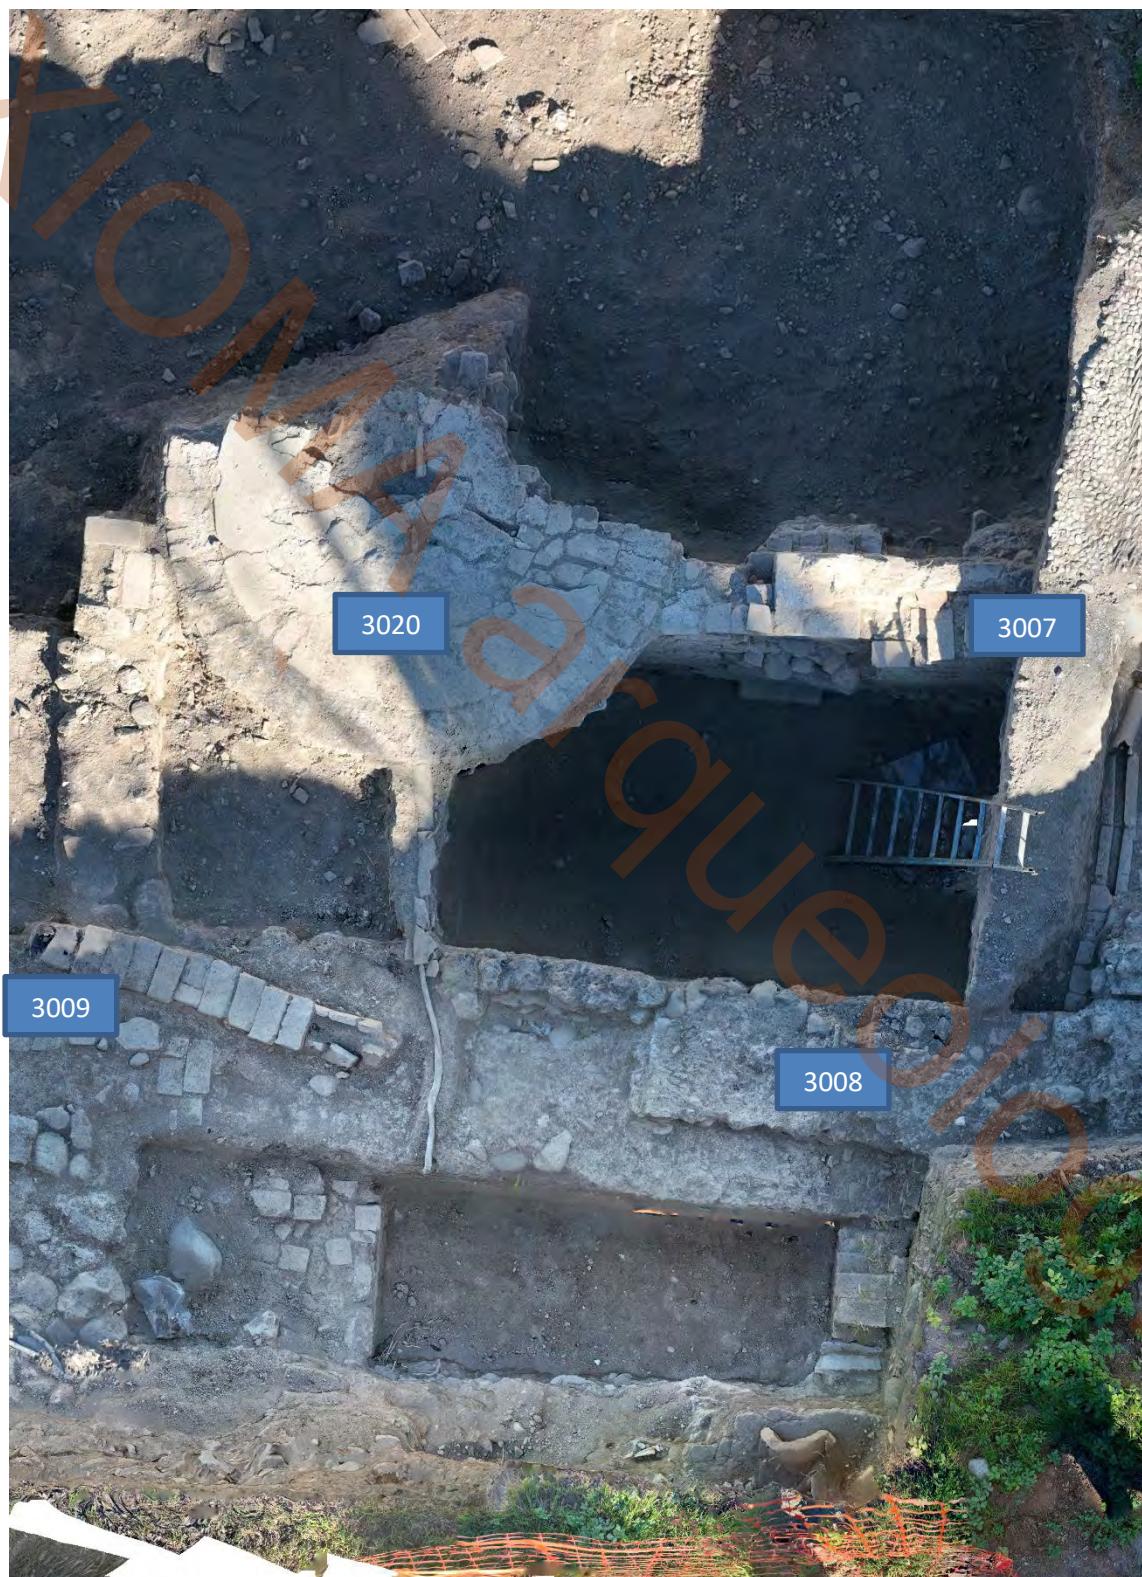
Fig 38 – Ortoplanta del sondeo 3 en su forma primigenia.

La localización de la base de una fuente, **UE 3020**, de la que se conservaba incluso la tubería de plomo que la surtiría de agua junto con el empedrado UE 3002 nos vuelve a indicar el uso de estos espacios como jardines y patios. Se trata de un elemento de planta circular con un perímetro de ladrillos de 30 cm. de ancho y un cazo de 40 centímetros que contaría con una columna central de 60 centímetros de diámetro. La tubería que le daba agua está cubierta por tejas y soterrada rompiendo la atarjea UE 3009. Es la **UE 3022**

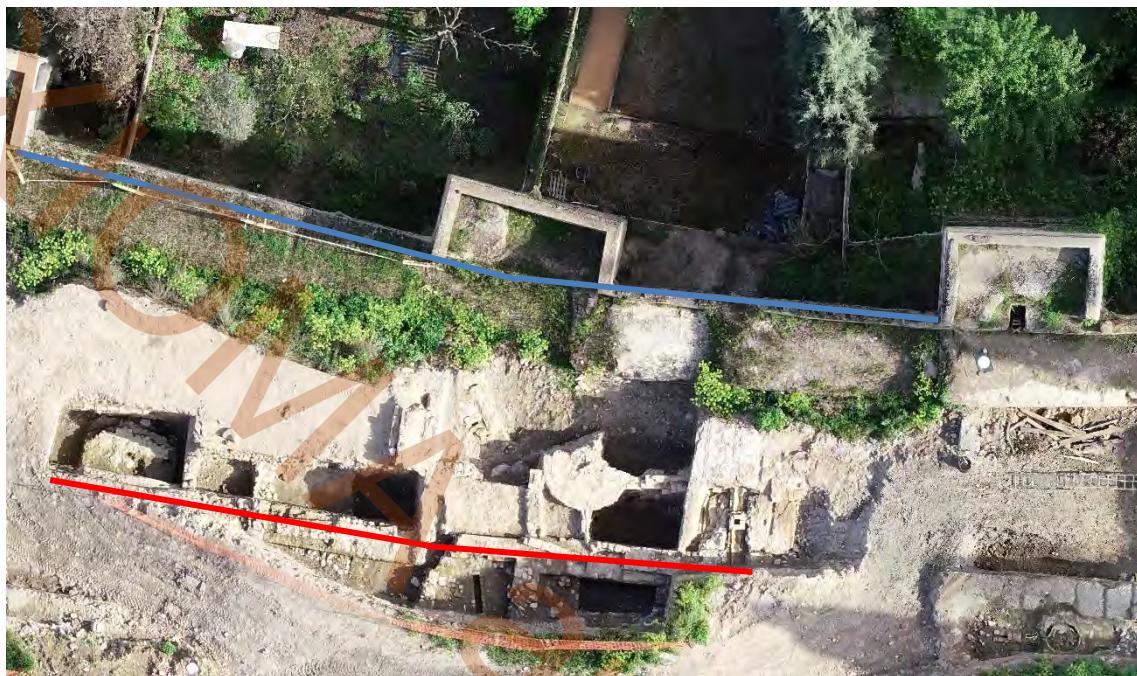
Fig 39 – Ruptura de la linealidad del desarrollo de ambas murallas en el mismo punto sobre ortoplanta.

o bien la morfología de la colina en esta zona hace que ambos elementos se adapten a la misma corrigiendo su trazado para aprovechar la orografía como elemento de refuerzo de ambas estructuras o, la línea marcada por la muralla interna dirige el trazado de la exterior para mantener la misma morfología. Ambas opciones indican una presencia simultánea de ambas murallas aunque solamente fuera en el momento de la construcción de la línea externa.

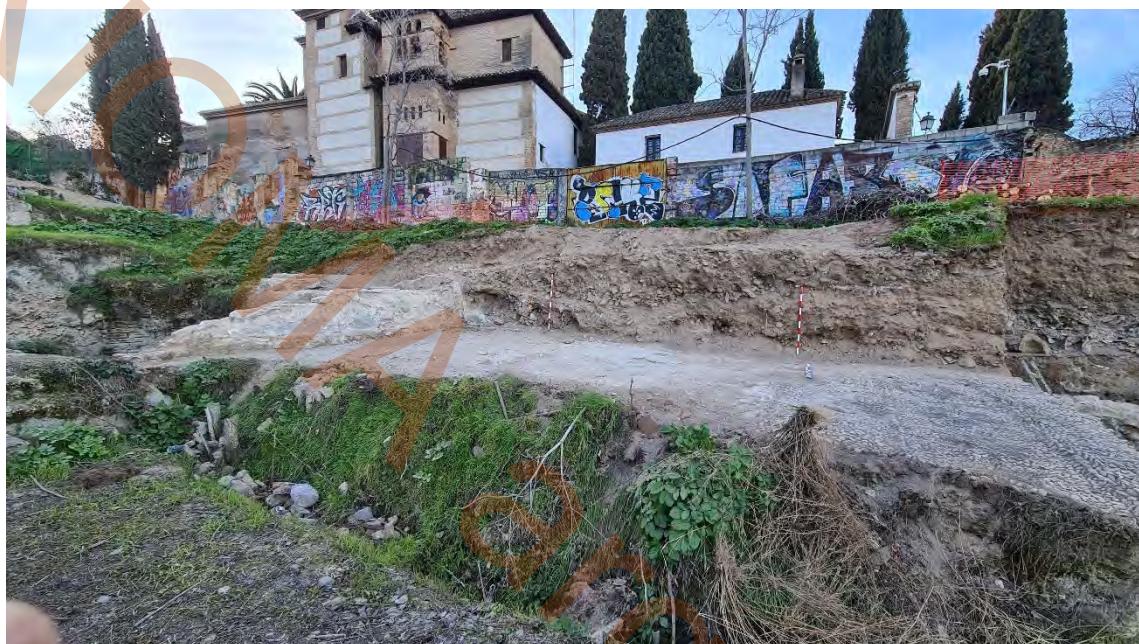
Fig 40 – Niveles de relleno sobre los suelos asociado al Carmen en pie hasta mediado del siglo XX.

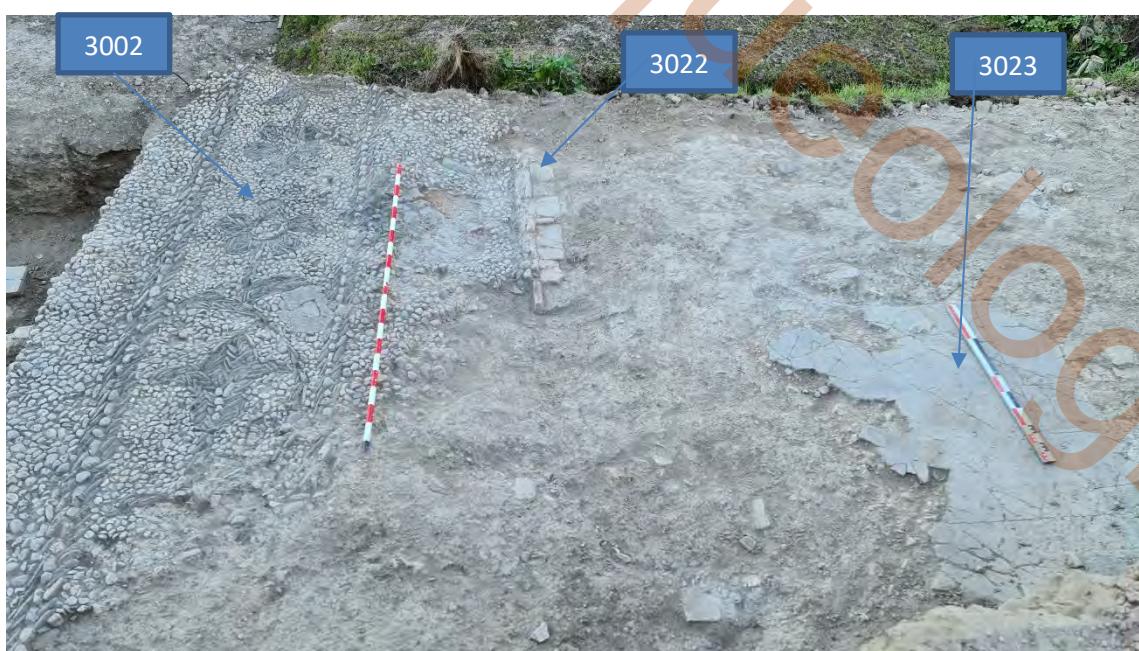
Fig 41 –Empedrado 3002 con el murete 3022, límite este del mismo y UE 3023, suelo de cemento portland con impronta de falsa solería UE 3023

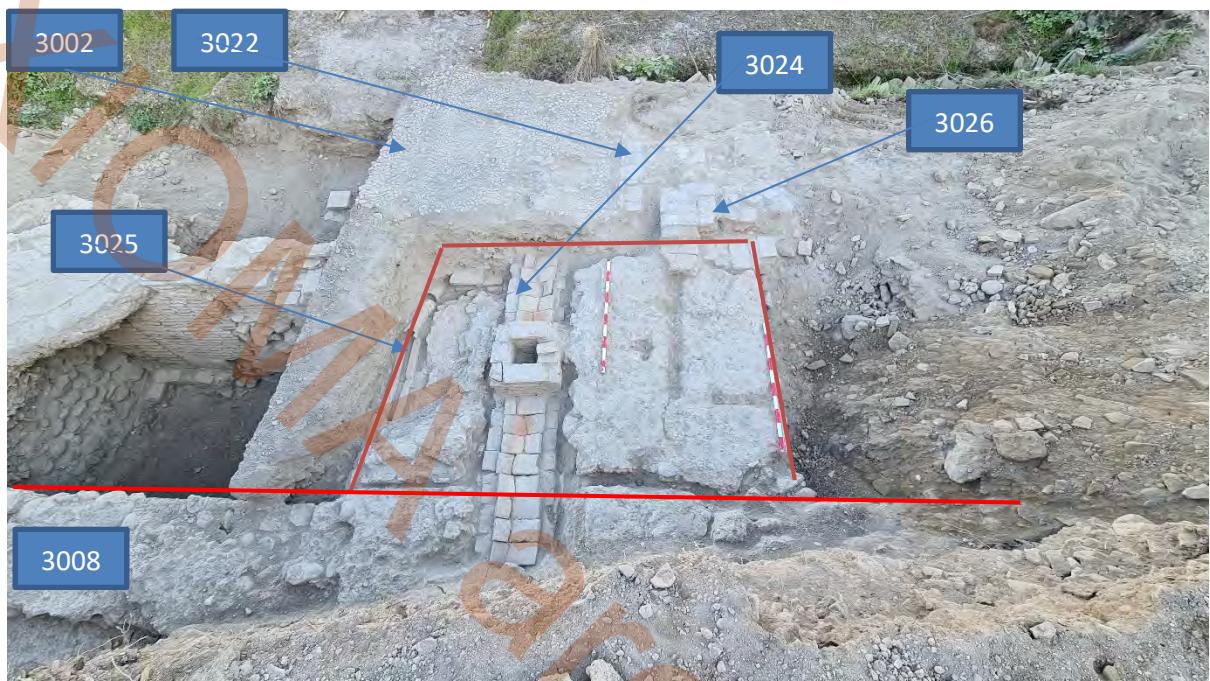
Fig 42 –Planta del torreón 5i con las diferentes elementos que alteran su estructura. La línea roja marca el desarrollo de la muralla y el perímetro naranja el del torreón.

En el ángulo noreste del torreón se localiza una estructura de ladrillos pertenecientes a un elemento de soporte de las estructuras anteriores al Carmen del siglo XX cuya caracterización se podrá concretar en una fase posterior. **UE 2026**. Todos estos elementos alteraban sustancialmente la planta del torreón aunque permitían conocer sus medidas como ya hemos señalado. Así como el material constructivo, tapial de calicanto hormigonado, y el hecho de ser macizo como todos los localizados en esta línea.

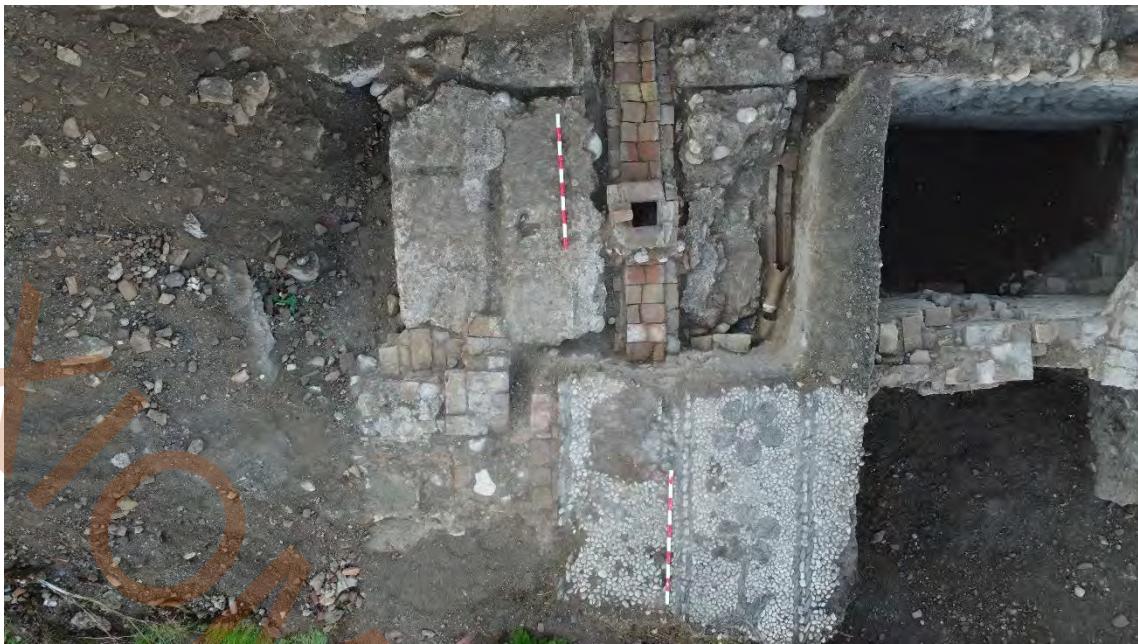
Fig 44 – Imagen cenital del torreón 5i en el momento final de la excavación.

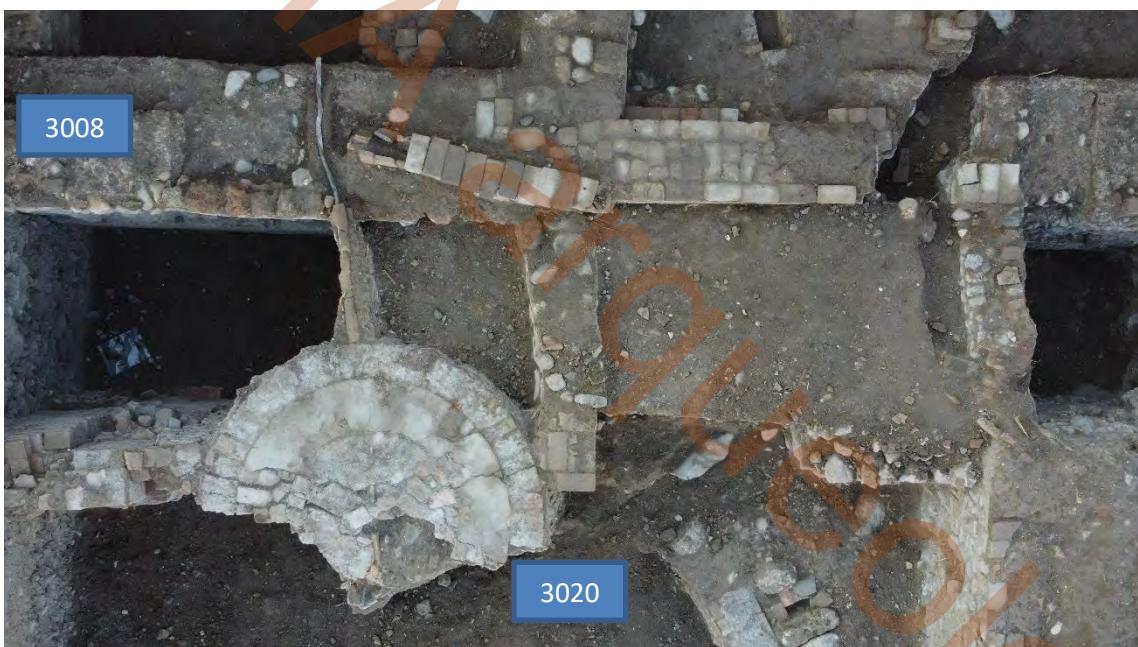
Fig 45 – Imagen cenital del sondeo 3 inicial con las estructuras localizadas.

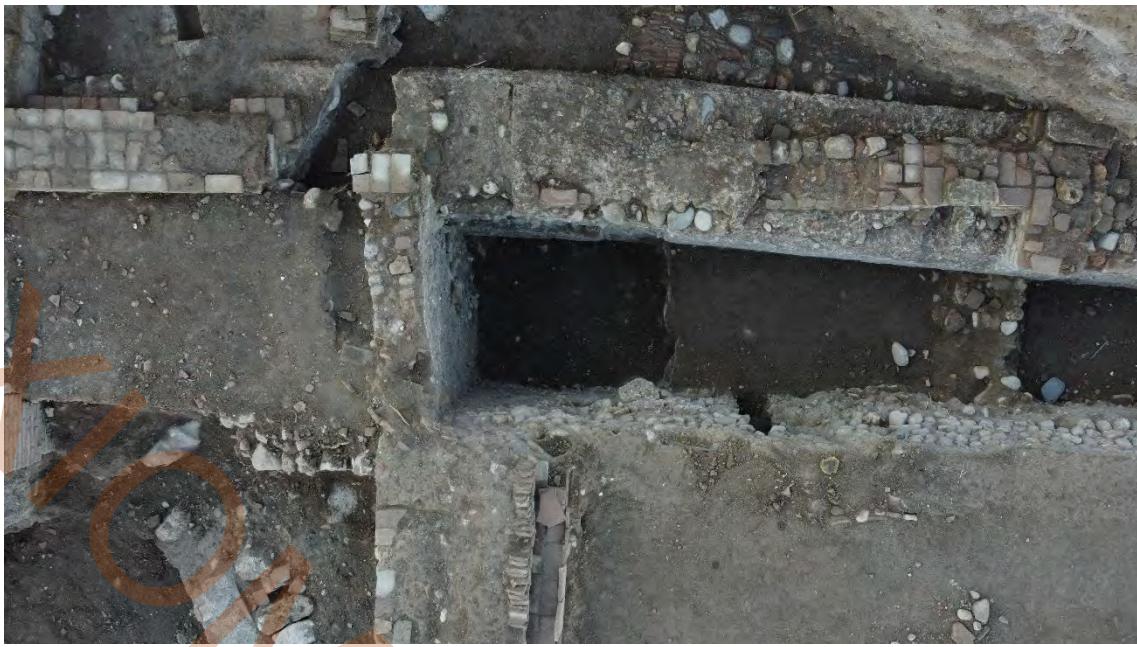
Fig 46 – Imagen cenital de la muralla UE 3008 en el espacio entre sondeo 3 y sondeo 2.

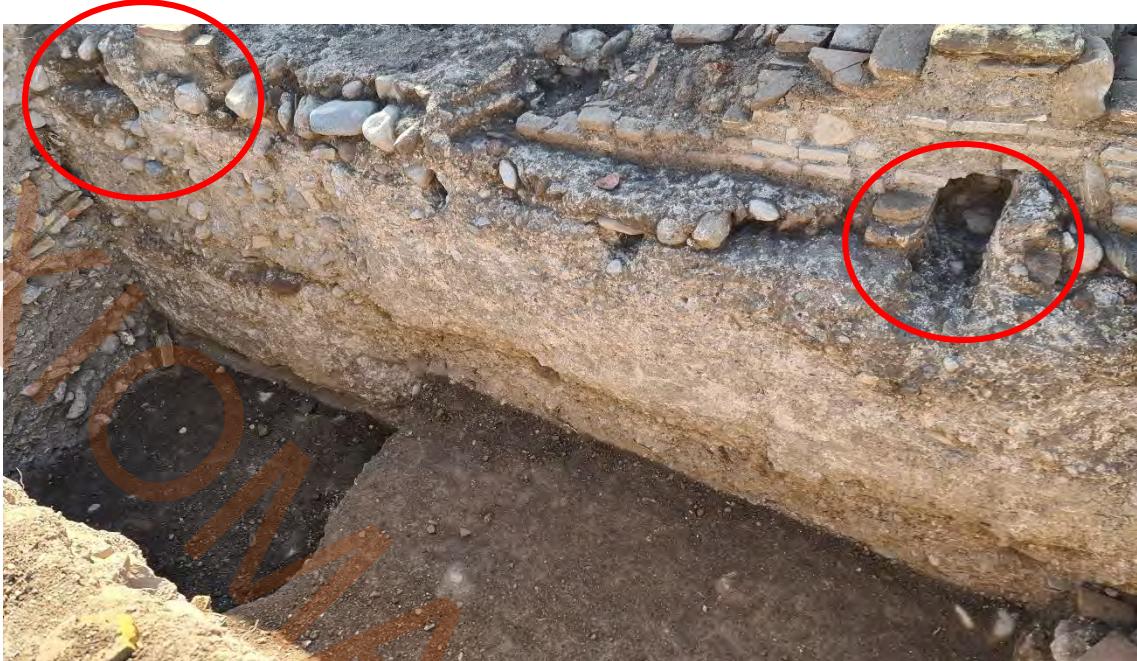
Fig 48 –Alzado de la cara externa de la muralla

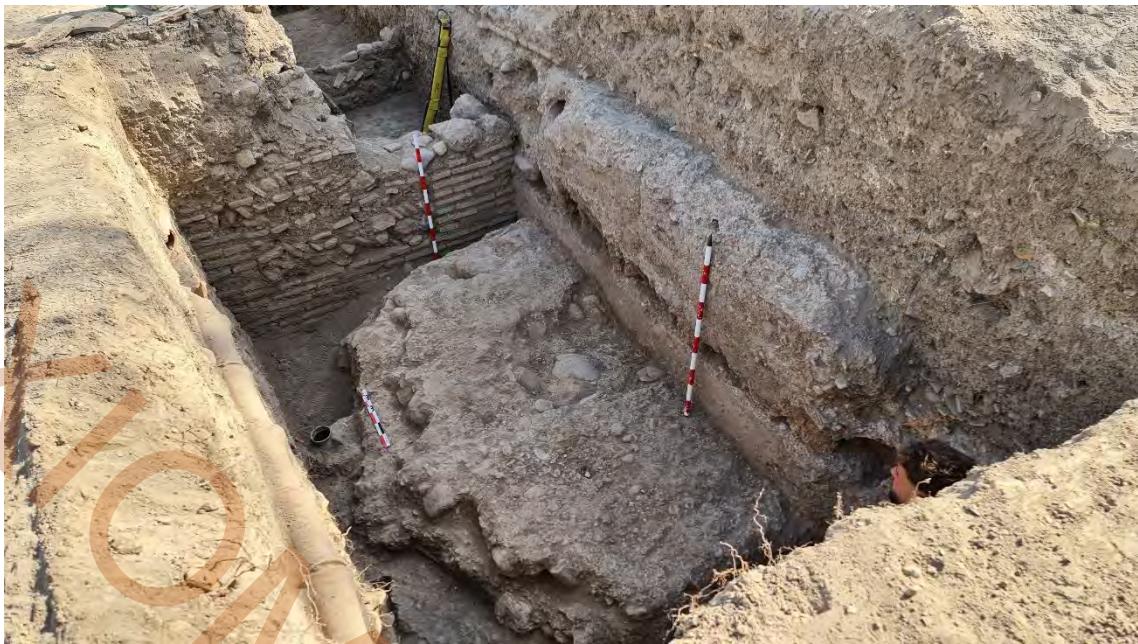
Fig 49 –Vista del torreón 4i desde el Este.

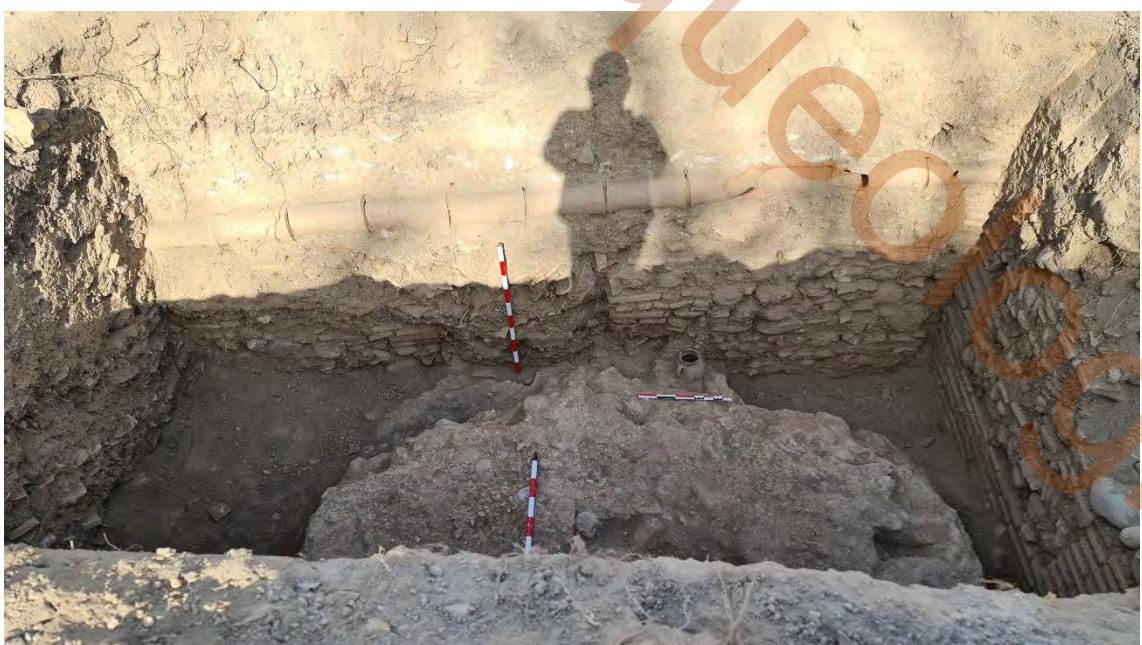
Fig 52 –Muro UE 3043

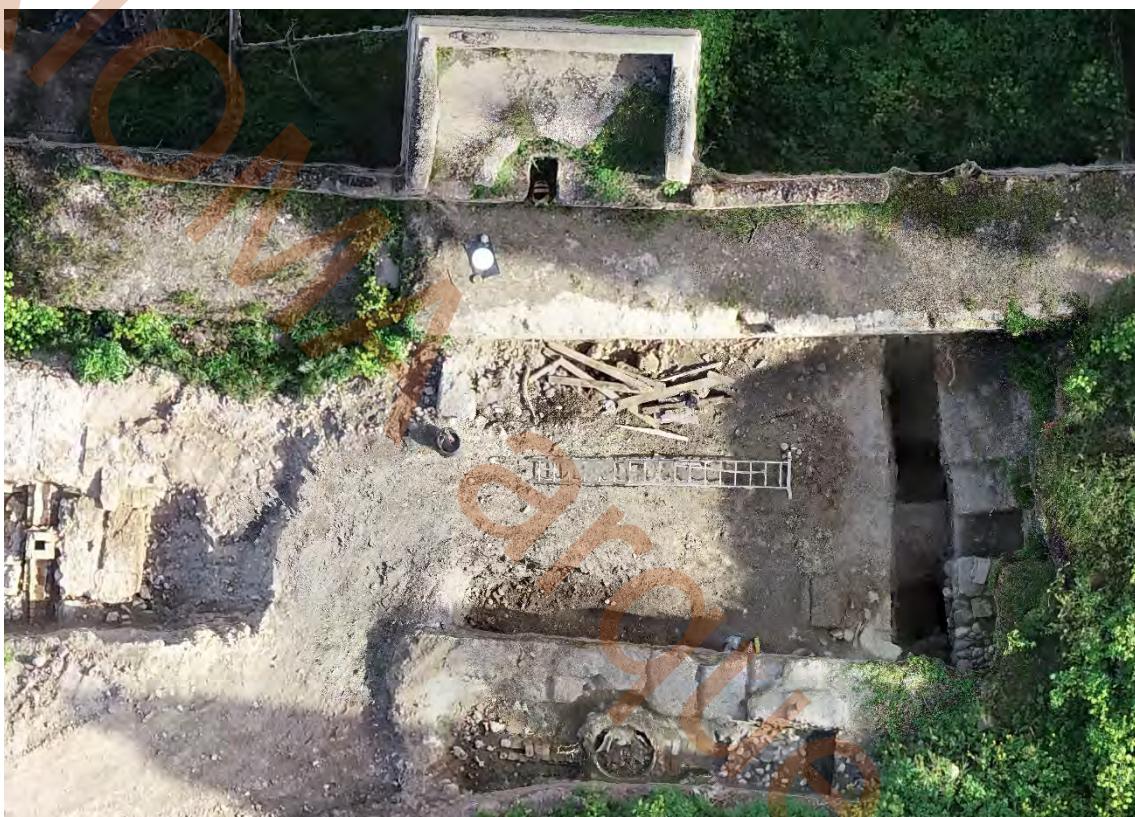
Fig 53 –Ortoplanta del sondeo 2005.

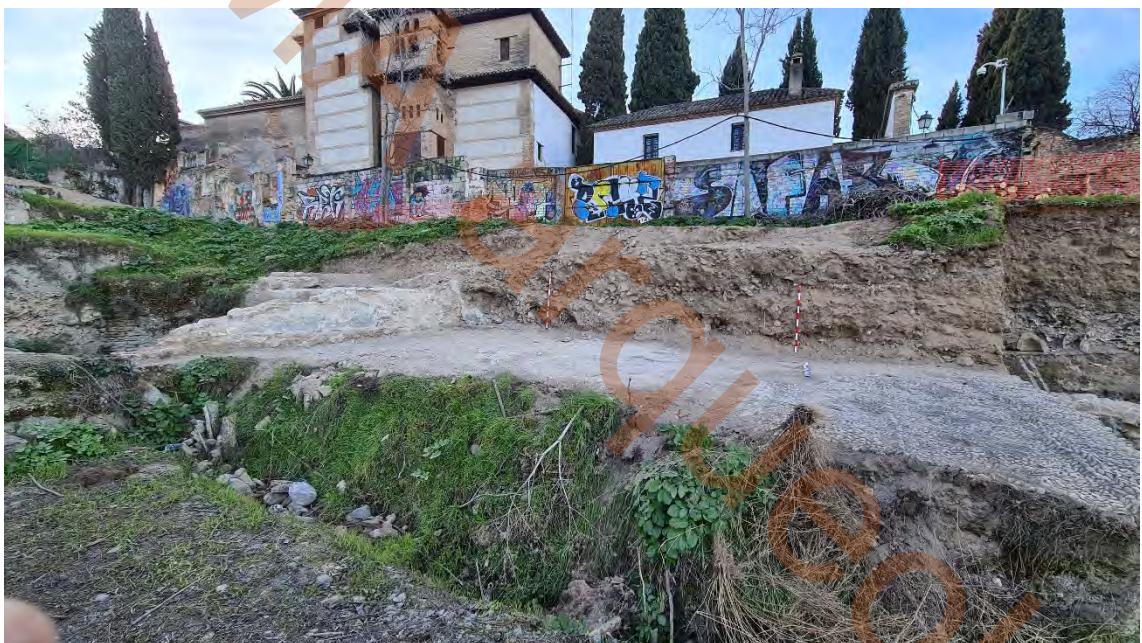
Fig 55 –Vista del muro UE 3008 desde el Oeste con empedrado en primer plano.

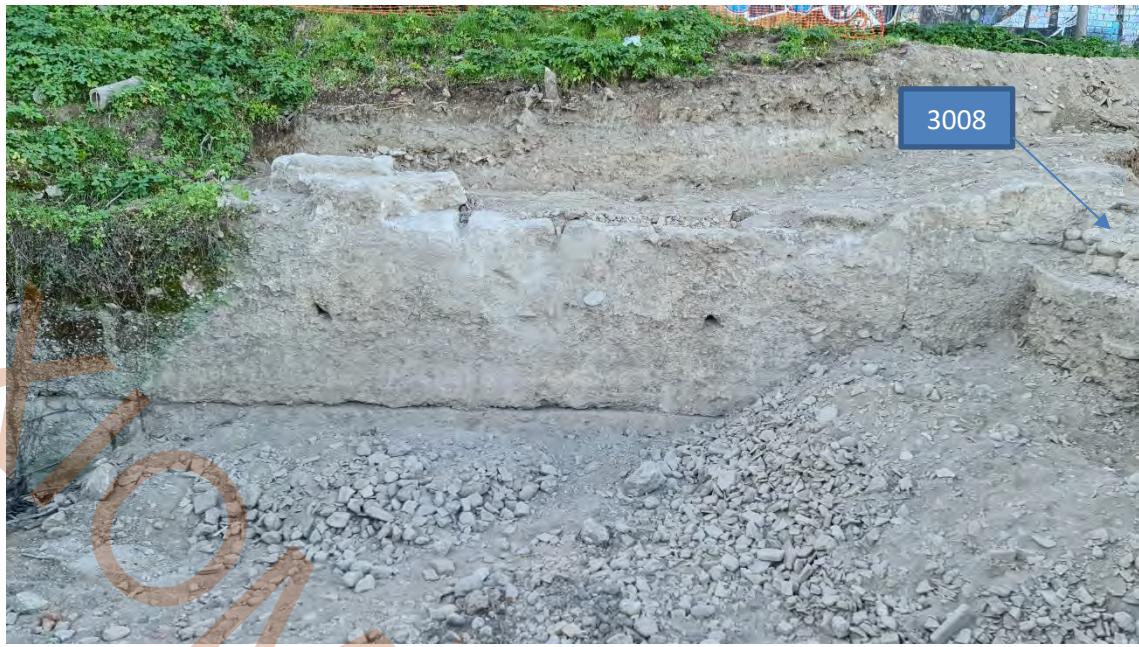
Fig 56 –Vista del muro UE 3008 den la zona derecha con el lienzo de muralla en el proceso de excavación.

La excavación continuó con la localización de grandes bloques de tapial irregulares de diferentes tamaños., que provenían de la muralla interior y que habían sido amortizados para consolidar una superficie horizontal muy alterada que debió ser un suelo con un amplio periodo de uso, **UE 2005.3**. Los bloques de tapial presentan restos de enlucido de las mismas características que el visto en el resto del lienzo todo parece corroborar un planteamiento que ya se tuvo en 2005, que la muralla interior original se vendría abajo por causas indeterminadas (la propia inestabilidad del barranco, la posibilidad de un terremoto) y esos mismos bloques caídos sobre la superficie de uso del momento fundacional de la muralla son usados para crear otra superficie por debajo del nivel de restauración del lienzo. De hecho, tanto en el alzado de la muralla como del torreón adosado se pueden observar dos claros momentos constructivos que si bien no difieren prácticamente en la técnica, sí lo hacen en su estado de conservación, evidenciando dos conclusiones muy concretas:

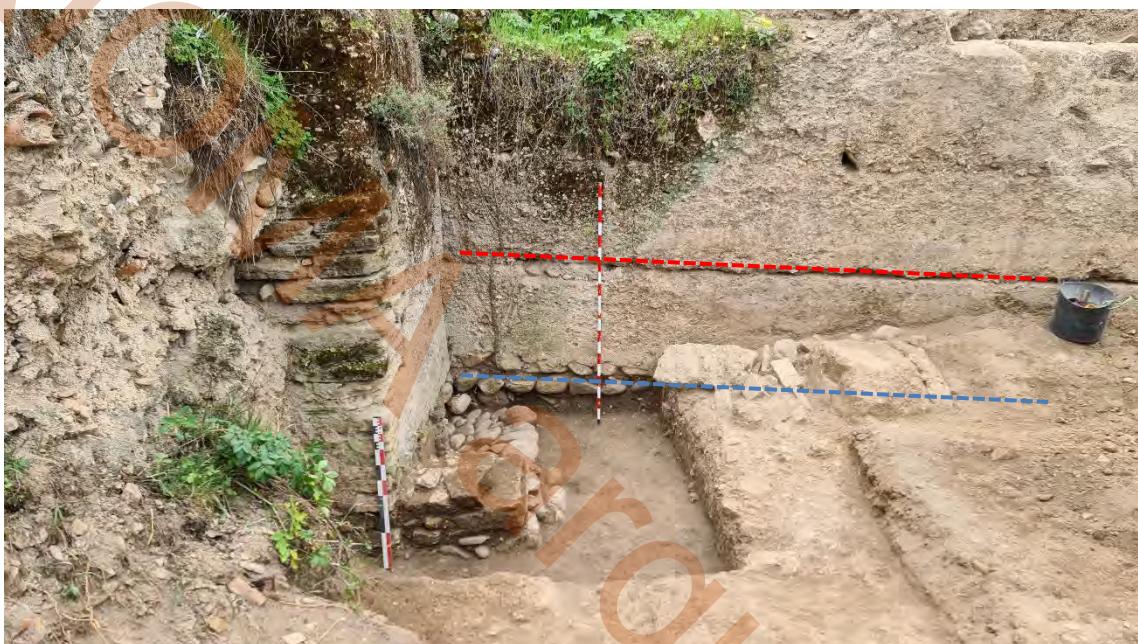
Fig 57 –En azul nivel original de piso de la muralla interior, en rojo el suelo de piso que amortiza los bloques de tapial.

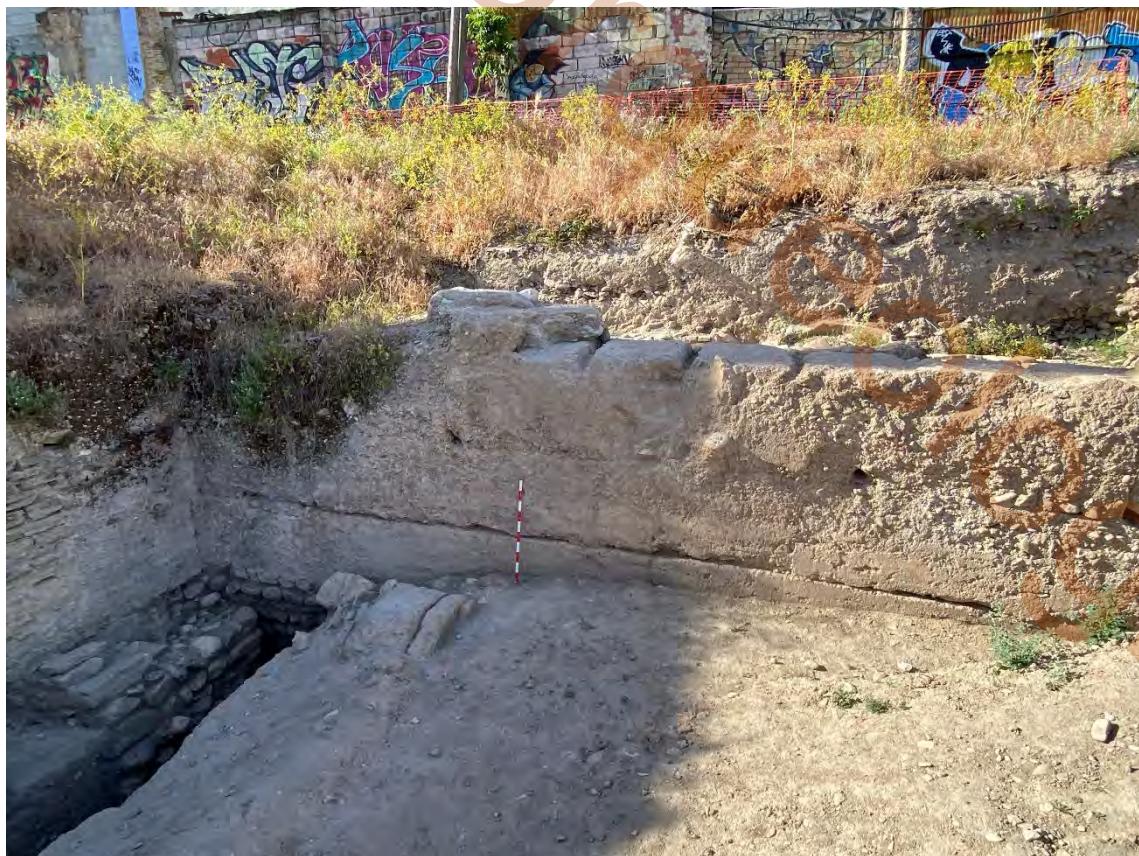
Fig. 59 –Vista desde el Este del lienzo de muralla descubierto.

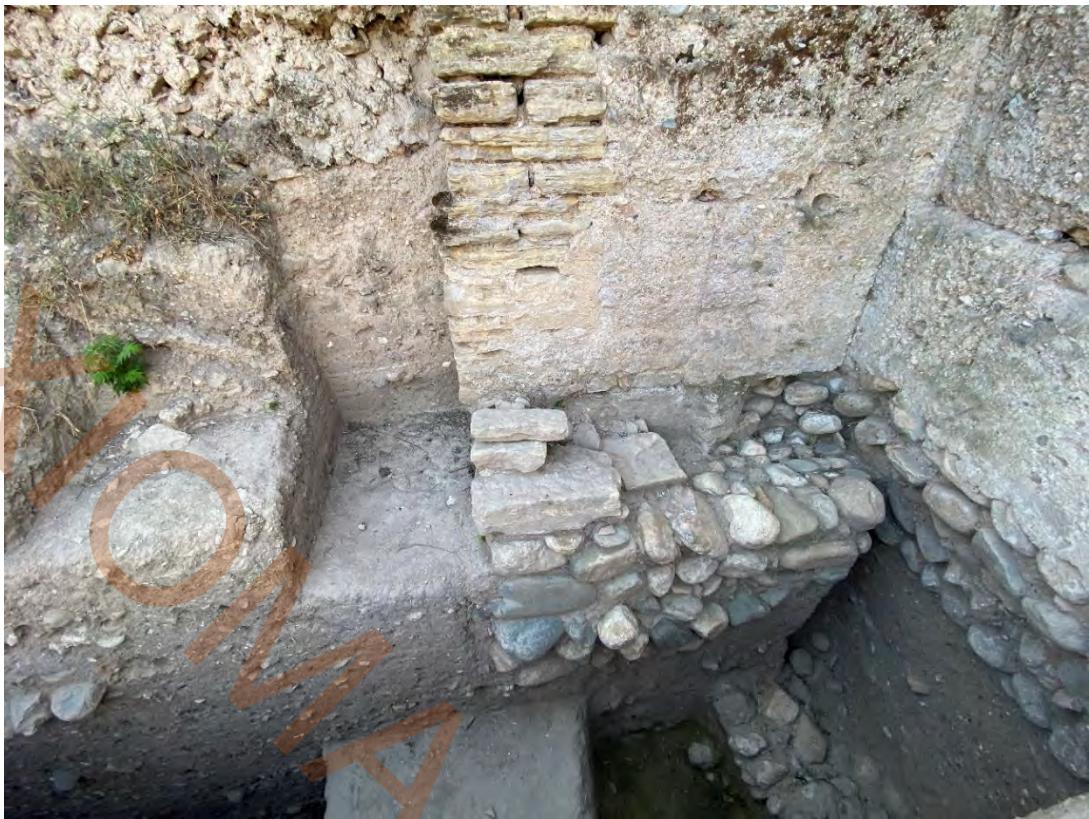
Fig. 60 – Imagen desde el Oeste de la cimentación del torreón.

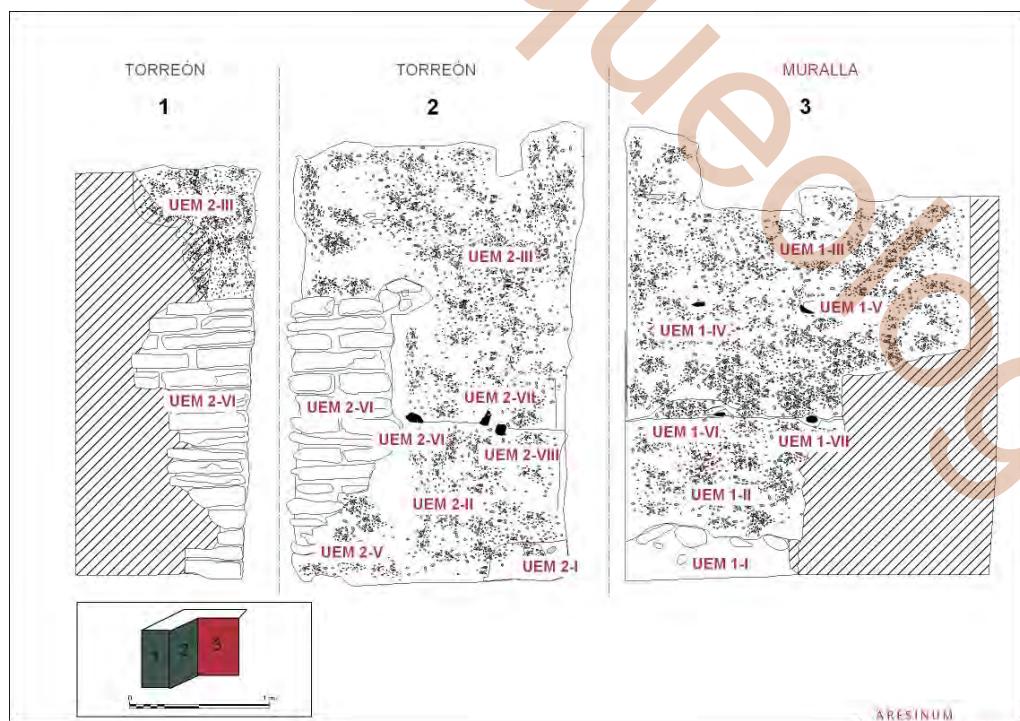
Fig. 61 – Croquis del torreón y la muralla realizado en 2005.
