ARTÍCULO PARA EL AAA DE LA INTERVENCIÓN ARQUEOLÓGICA PREVENTIVA PREVIA A LA PUESTA EN VALOR DEL PARQUE LINEAL DE LA MURALLA ZIRÍ, ZONA B.

Eusebio Alegre Paricio; María Martínez Rodríguez; Sergio García Carmona

Resumen: En este artículo presentamos los resultados de la IAP para aumentar el conocimiento de la articulación entre las dos líneas de muralla localizadas en el espacio del futuro parque lineal de la muralla zirí.

Parque lineal de la Muralla Zirí (Granada)

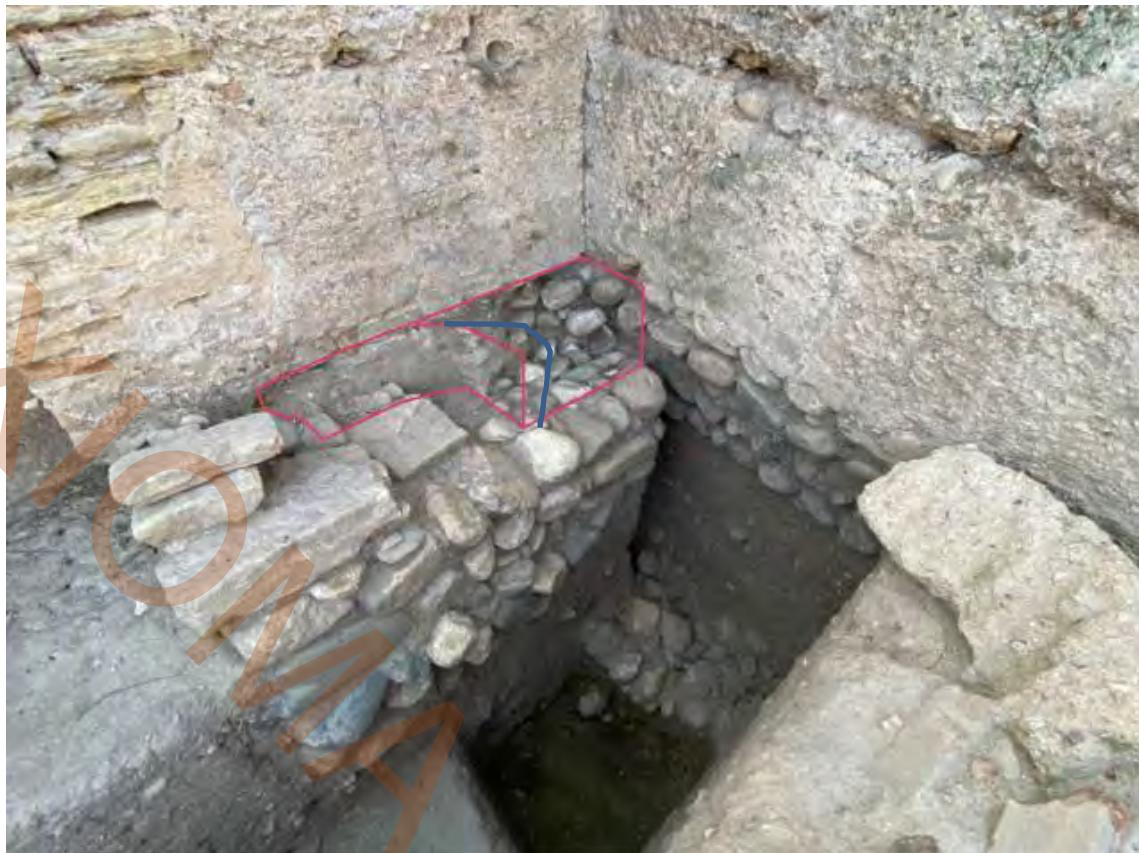
Fig. 62 –Localización de la UEM 4-b

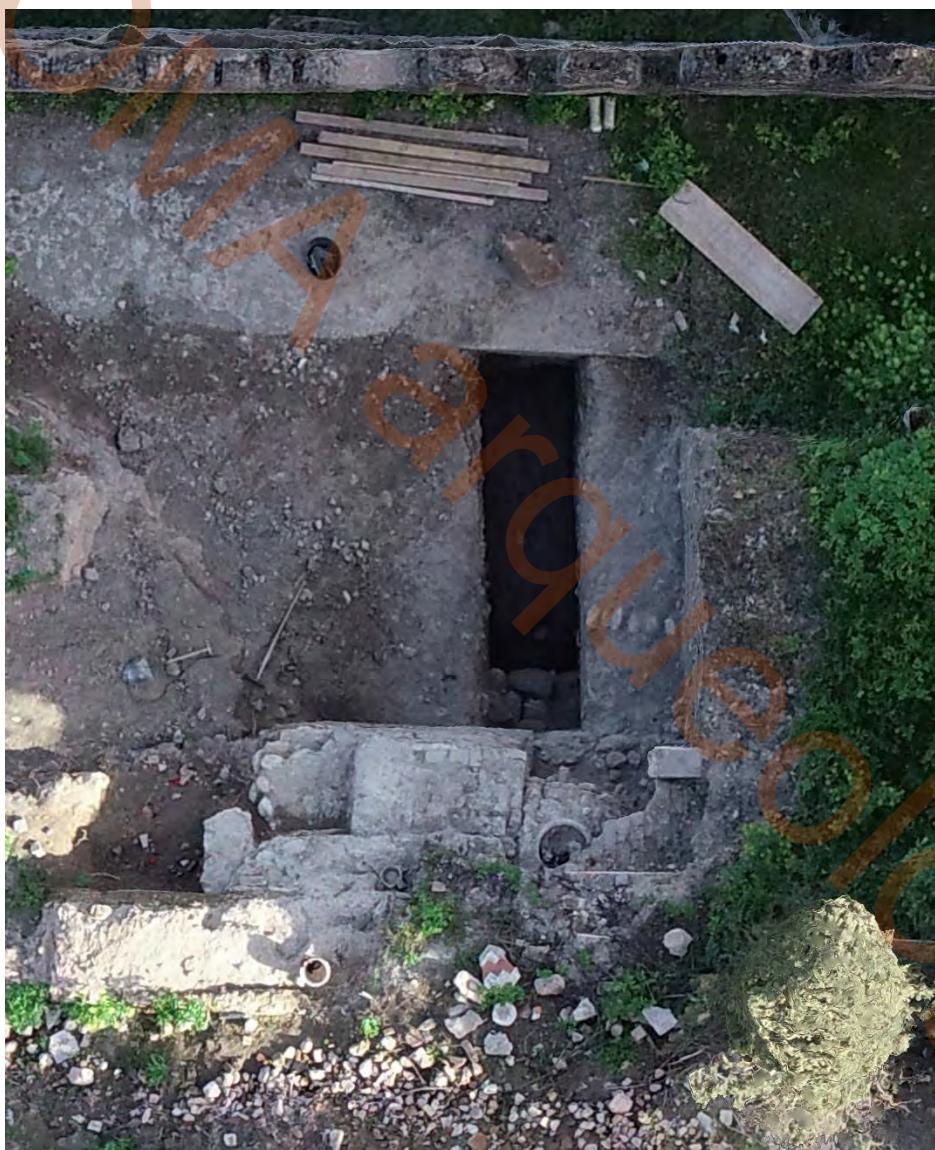
2 Fig.63 – Ortoplanta del sondeo 4

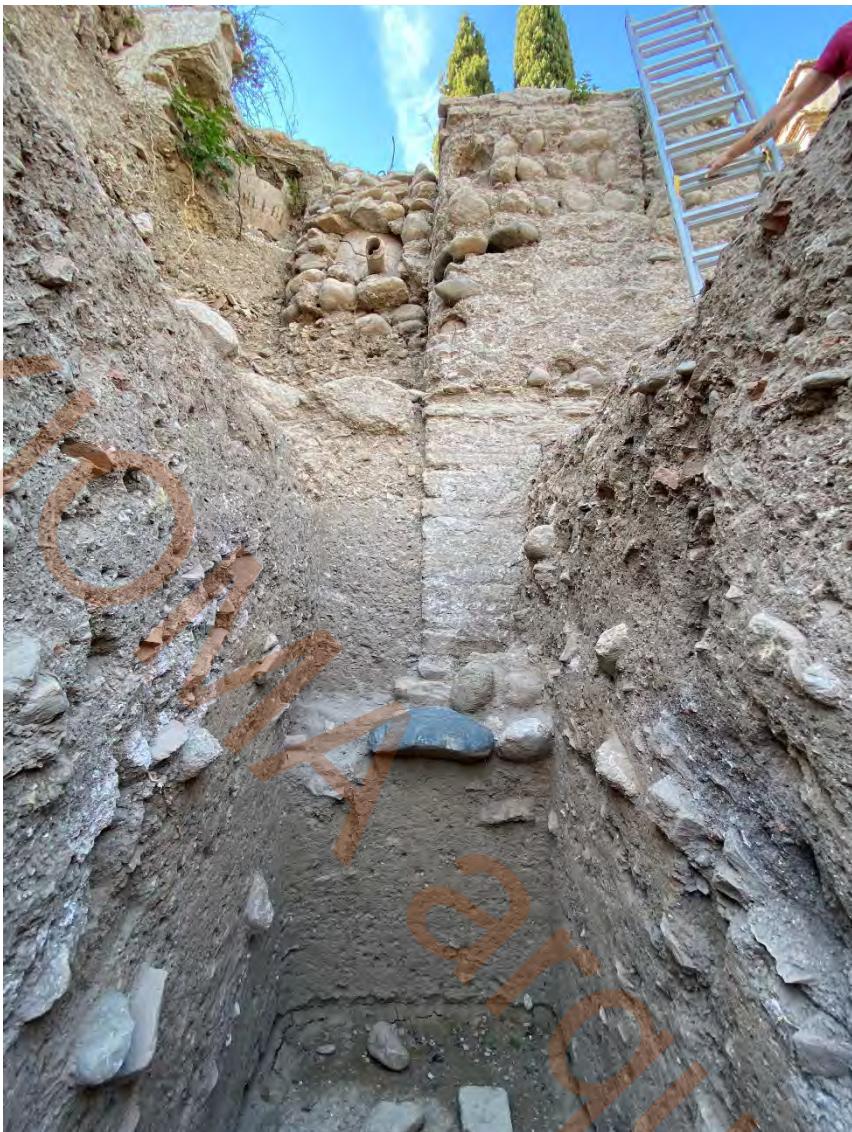
5 Fig.66 – Zarpa de cimentación del torreón desde el Este.

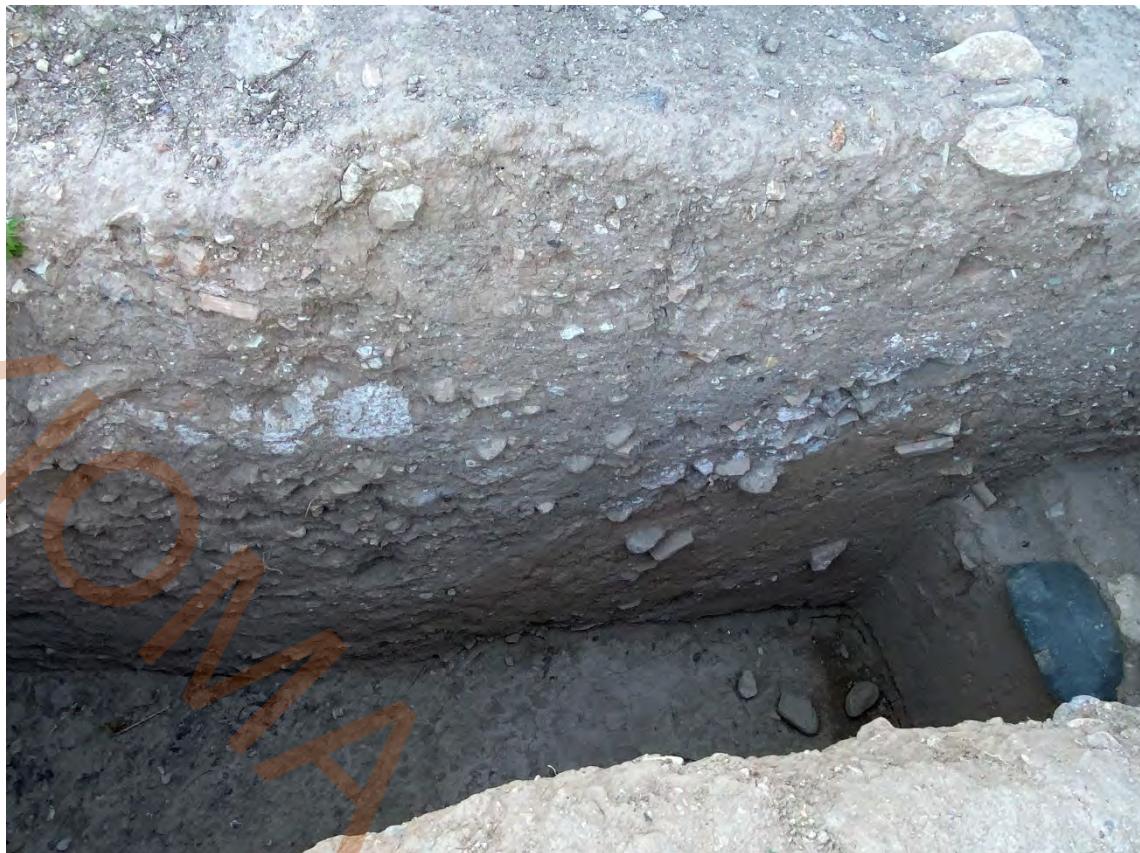
Fig.67 – Perfil Este del sondeo con los niveles de arcillas rojizas definidos como UE 4028- 4029-4030 y 4031. Esta última se desarrolla por debajo de la línea de bolos de la cimentación del torreón.

Las unidades estratigráficas 4028 a 4031 conforman un elemento que funciona como una única unidad estructural en la que se excava la zanja de cimentación para el torreón UE 4025 y UE 4026 (relleno de la misma). El material asociado a este nivel es medieval con dificultades en su datación exacta ya que la fosa se localizó en el perfil debido a la semejanza entre el relleno y la tierra circundante. Por ello en la siguiente fase deberá partirse de estos niveles localizados para poder identificar con precisión la datación de dicha fosa. En el conjunto localizado aparecen cerámicas de cocina vidriada al interior y al exterior y de mesa un fondo anular bajo con vedrío en color melado asociadas al siglo XII y otras que se pueden llevar hasta el XVI como las cerámicas de mesa en loza verde y los recipientes de cocina. Hay que mencionar que no aparecen ni lozas blancas ni cerámica de Fajalauza en el conjunto. Por ello es necesario una mayor concreción en esta UE.

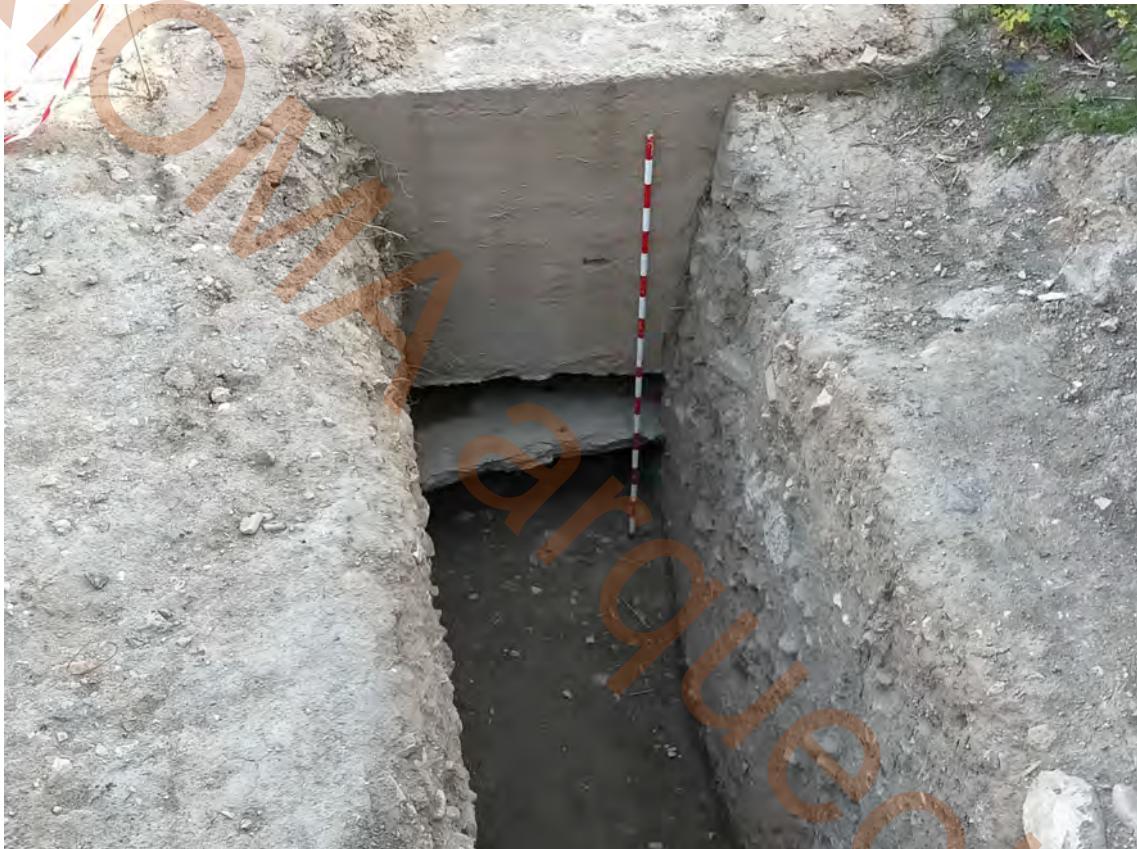
Fig. 69 – Zona Norte del sondeo con adarve y restos de posible liza.

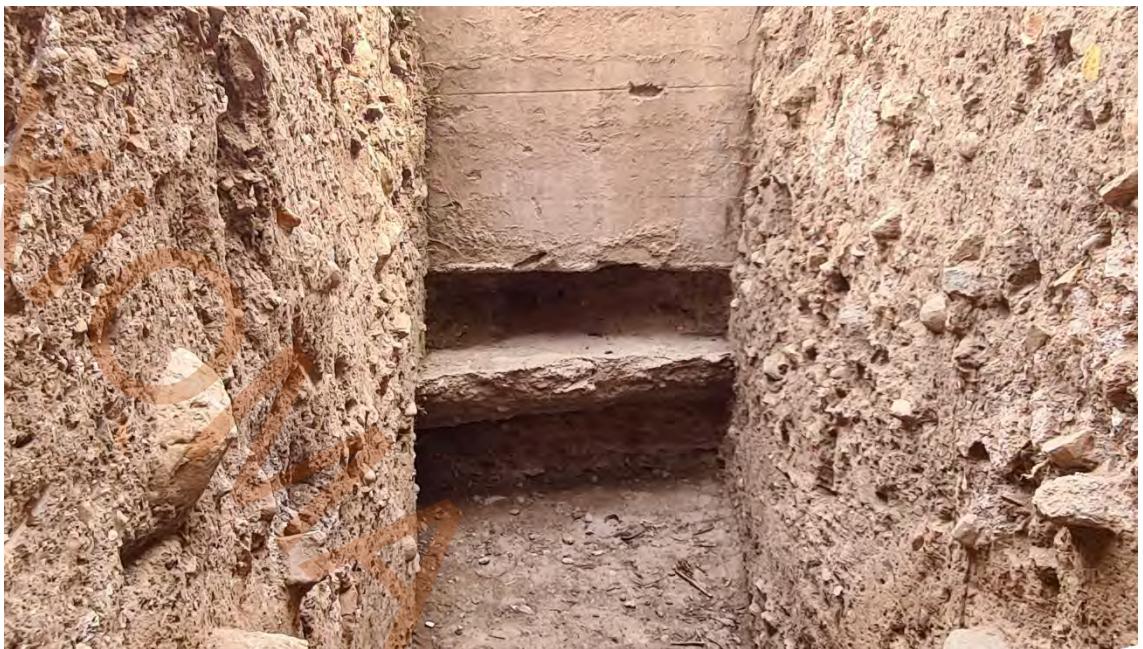
Fig. 70 – Zona Norte del sondeo con adarve y detalle de posible liza.

La plataforma aparece fracturada sin que se haya localizado los elementos faltantes en la excavación. Lo que si se ha podido comprobar es que la proyección de la línea horizontal de la liza hacia el Oeste aparecía marcada por un nivel de tierra marrón de cinco centímetros de grosor **UE 4034** que apoyaba directamente contra el plano inclinado de la UE 4028. De hecho, la **UE 4033**, inmediatamente por encima de ésta y la **UE 4035**, la inferior y que supone el final de la cota de excavación, así como la que sirve de apoyo a la liza, mantienen ese apoyo en la misma unidad como se aprecia en el ortoalzado del Perfil Este.

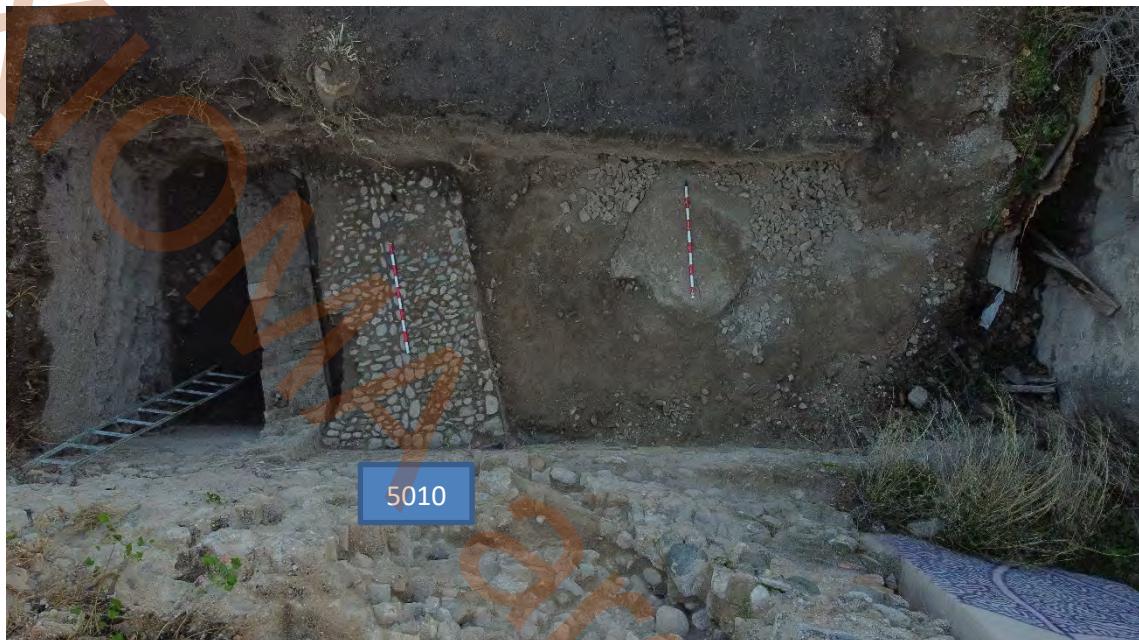
Fig 72 – Vista desde el Este de las estructuras de viario localizadas.

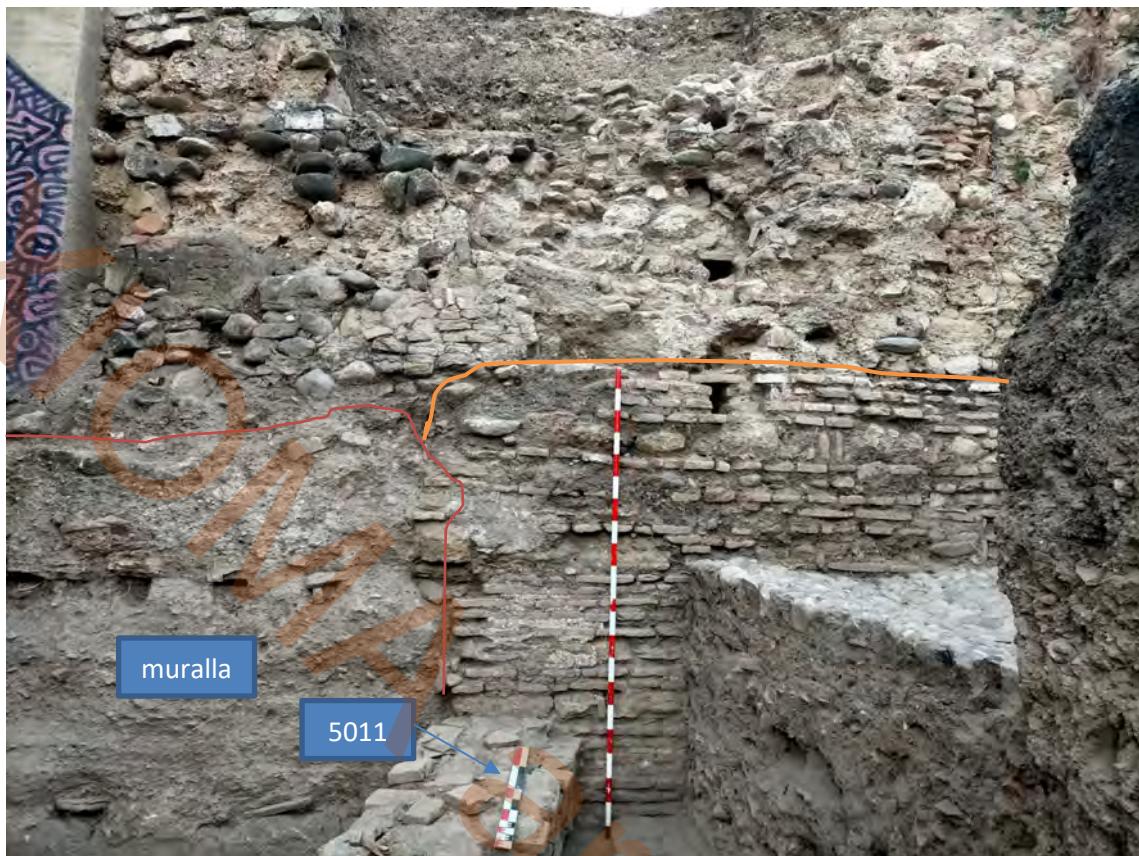
Fig 76 – Alzado de la muralla con su parcheado de ladrillo, UE UE 2021, y muro UE 5011.

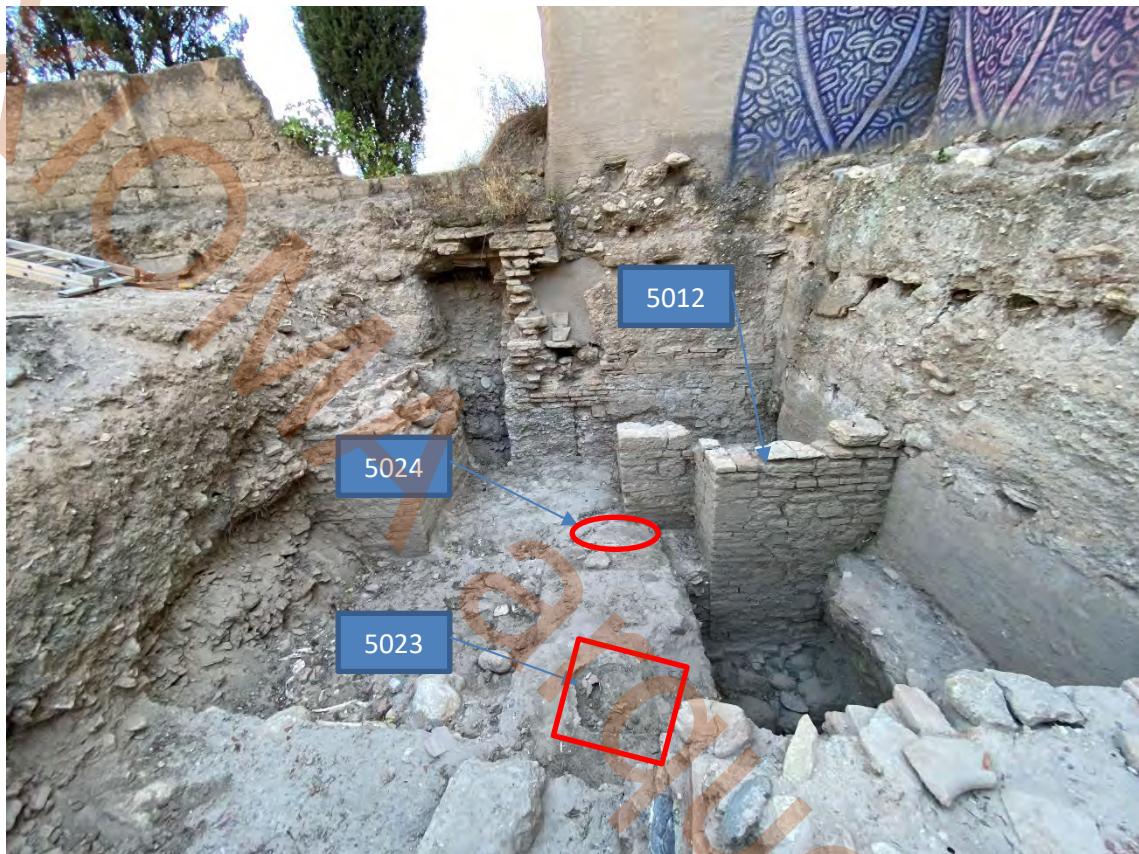
Fig 77– Localización de los enterramientos en el espacio intramuros.

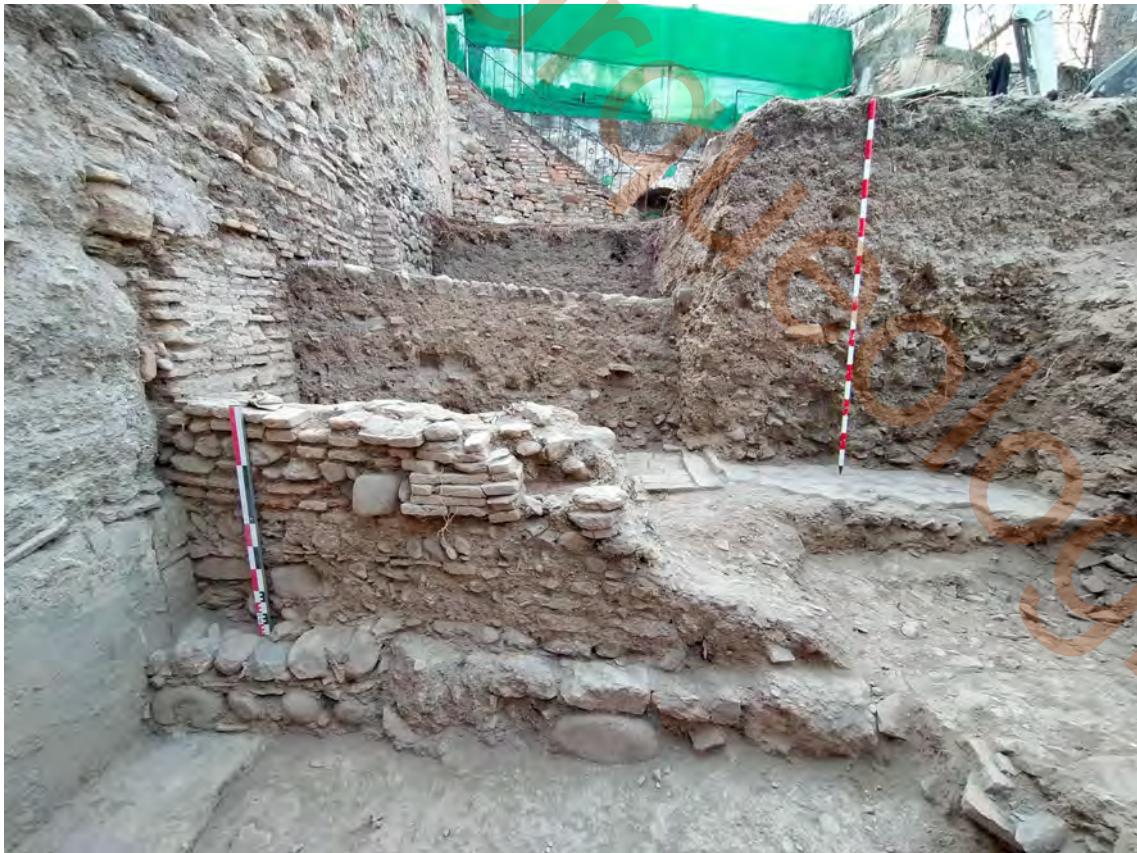
Fig. 78– Alzado del muro UE 5011 con sus diferentes fases constructivas.

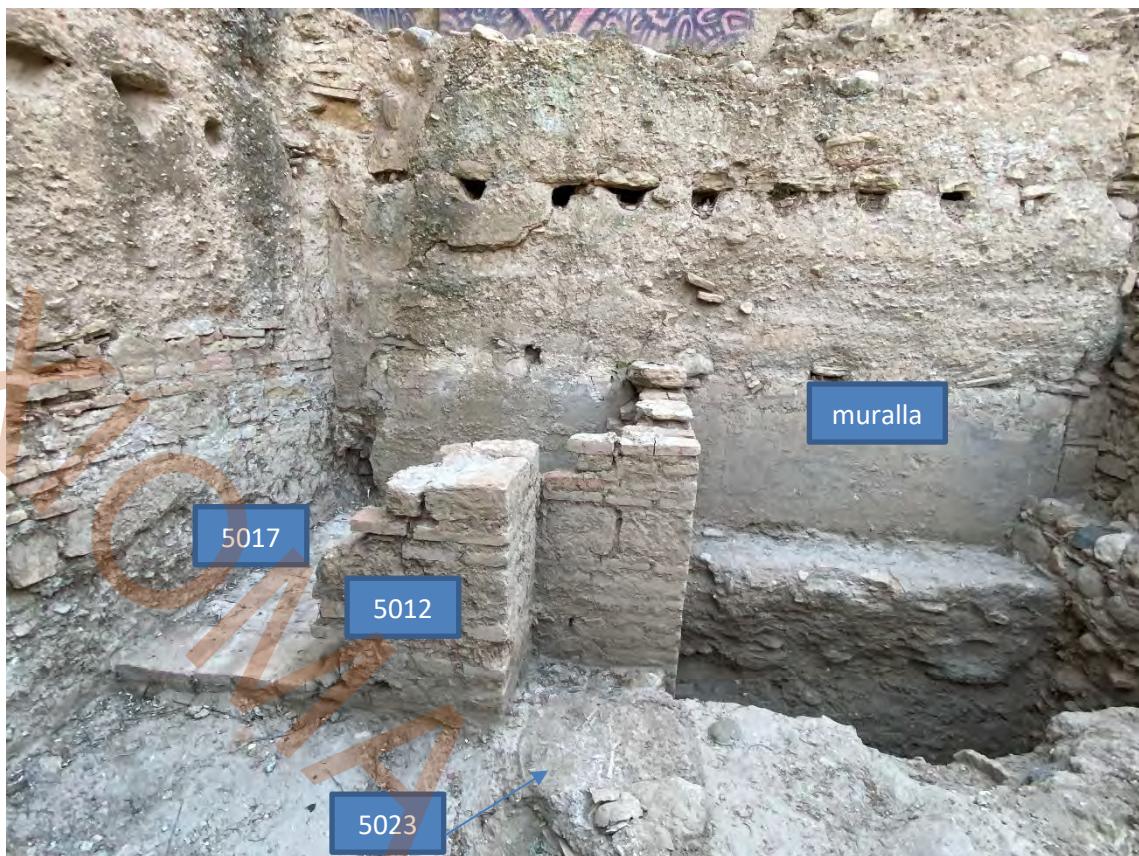
Fig 79 – Vista desde el Oeste de UE 5012 y su relación con el suelo de ladrillo macizo, UE 5017, y la inhumación UE 5023.

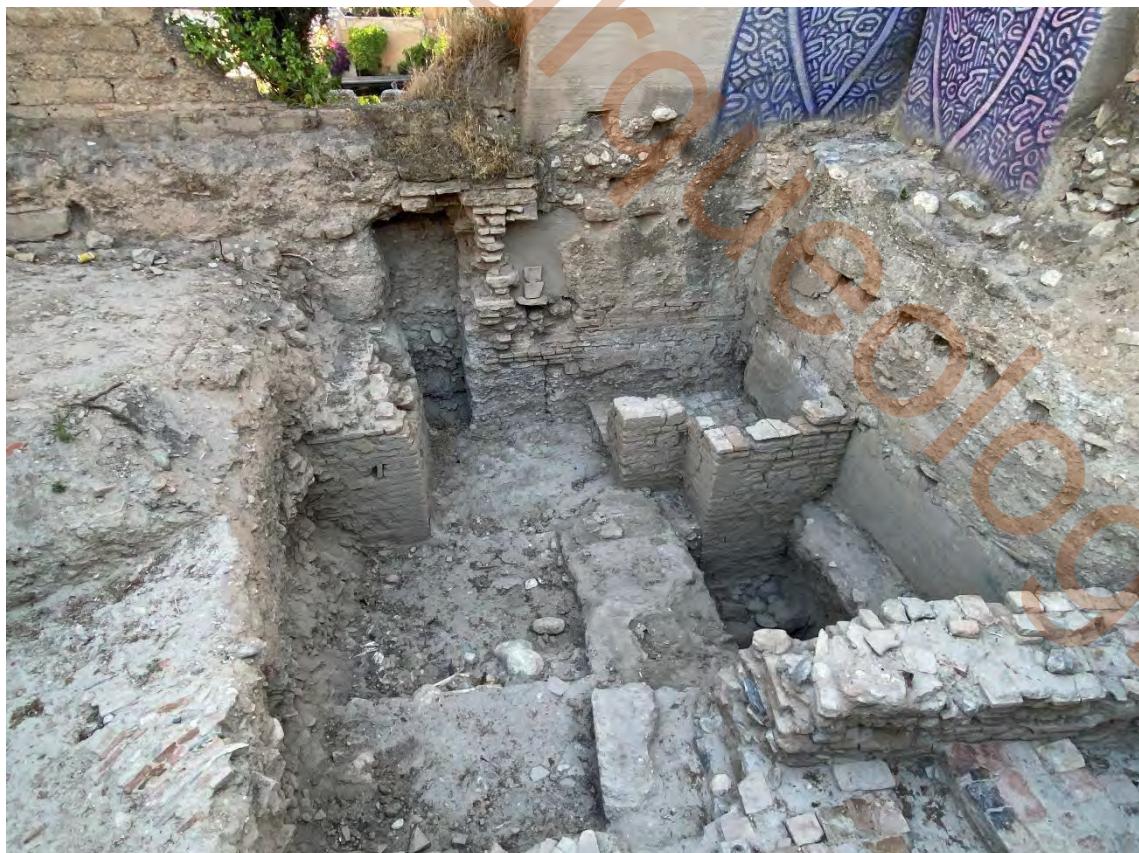
Fig 80 – Vista desde el Sur de UE 5012 y su relación con el suelo de ladrillo macizo, UE 5017, y la inhumación UE 5023, así como UE 5022.

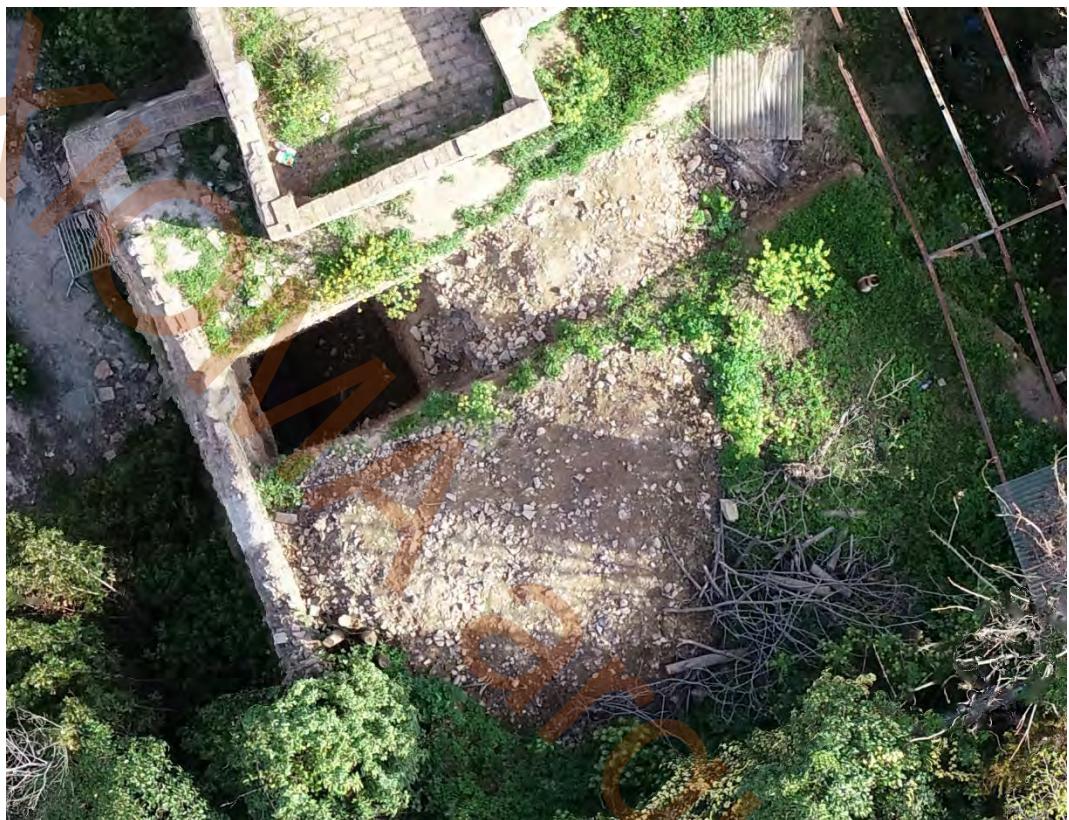
Fig. 81 – Ortoplanta del sondeo 7 con el Norte en la parte superior.

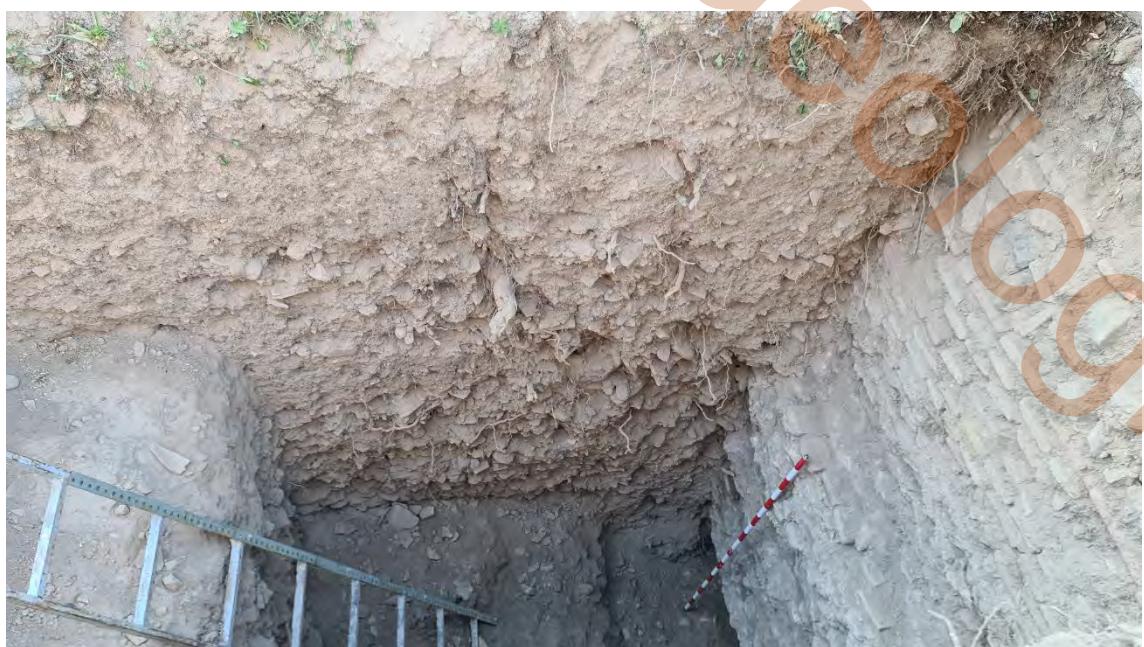
Fig. 82 – Perfil Sur del sondeo 7

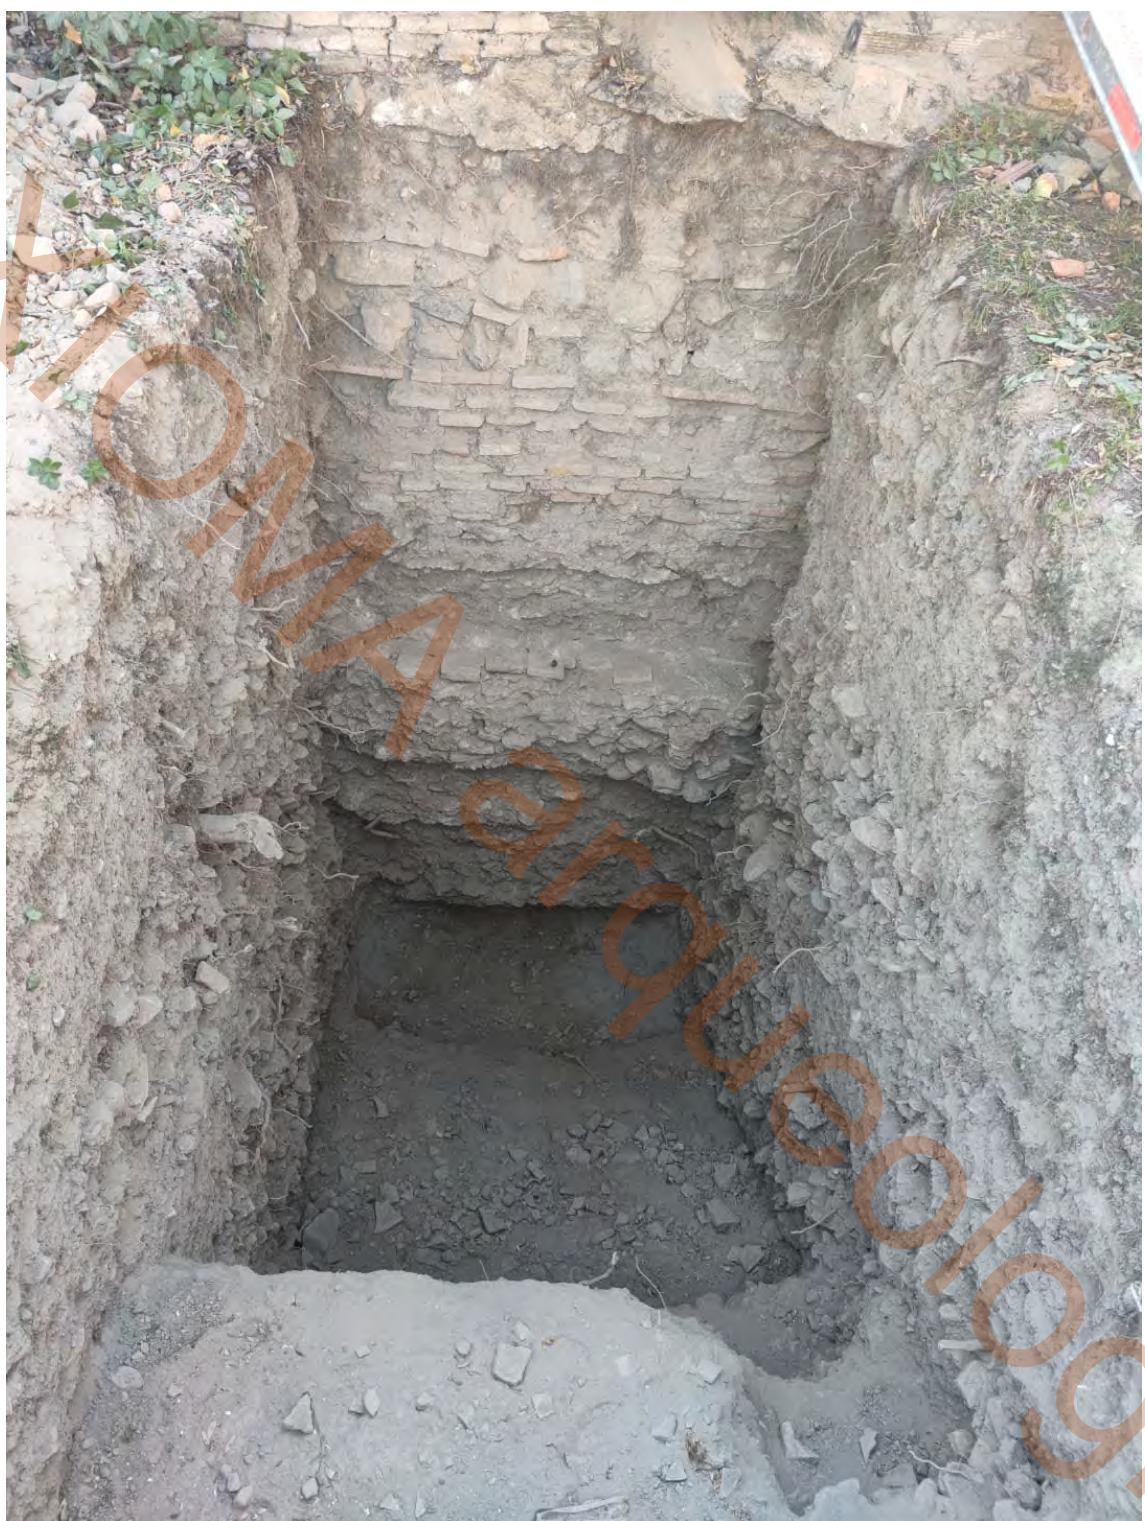
Fig. 82 – Alzado del muro de aterrazamiento en su cara interna

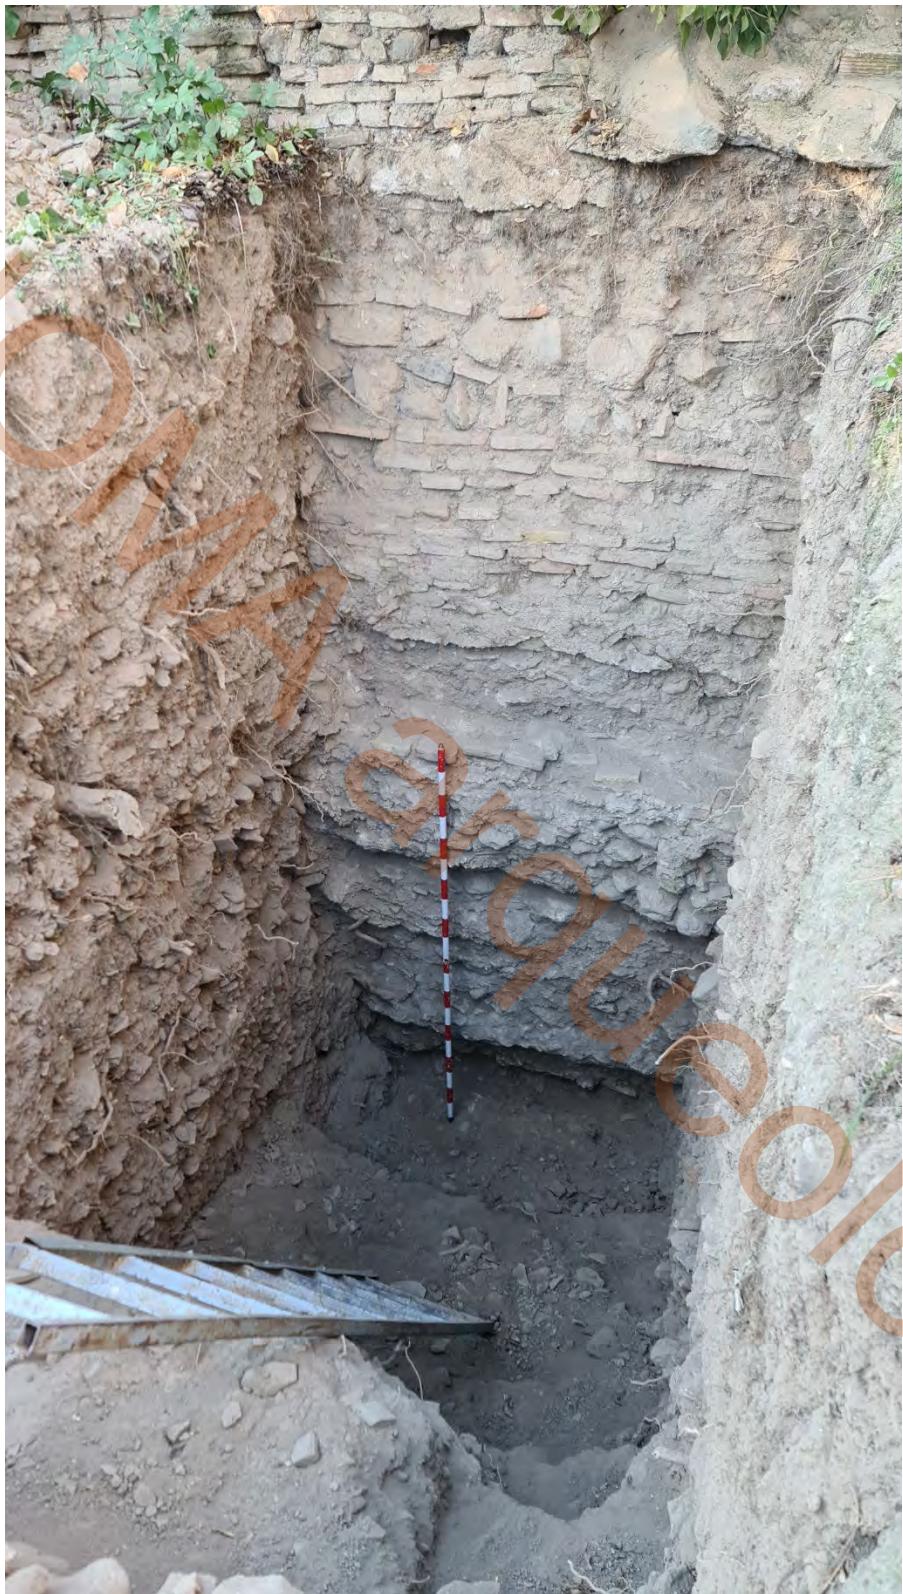
Fig. 83 – Alzado del muro de aterrazamiento en su cara interna
