A.A.A. I. A. P. MEDIANTE EXCAVACIÓN CON SONDEOS EN PLAZA DE BIBARRAMBLA Nº 11 DE GRANADA.

Director: Eusebio José Alegre Paricio. Técnicos: María Martínez Rodríguez.

Resumen: La excavación ha permitido localizar un tramo de la muralla medieval de la ciudad cuyo trazado se suponía pero no estaba documentado en la manzana que nos ocupa.

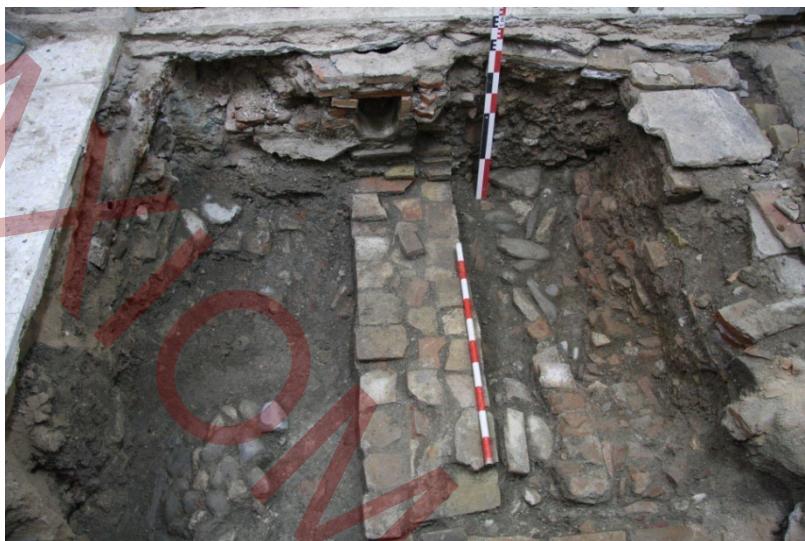
Bajo UE27 se localiza un muro de ladrillo perpendicular a la crujía trasera del edificio, **UE29**, cuyo alzado superior con una potencia aproximada de 45 cm. está construido de manera regularizada con ladrillos macizos y rompiendo tanto a UE11 como a UE32, empedrado de factura gruesa que analizaremos posteriormente. Este alzado más regularizado utiliza como apoyo la fase primera de esta estructura que profundiza hasta -3,60 m desde la cota del suelo actual. Se utilizó para apoyar UE27 y probablemente estemos hablando de un tirante contrafuerte del edificio de la

Este muro tiene 40 cm de ancho mientras que la atarjea superior tiene un ancho mayor, 60

cm, pero claramente fue usado como apoyo para el desarrollo de la misma. El que el alzado regularizado rompa el empedrado UE32 que cubría al muro UE11, a su vez también roto por el alzado de UE29 nos permite trazar una secuencia cronológica en la que de manera contemporánea localizamos el alzado inferior

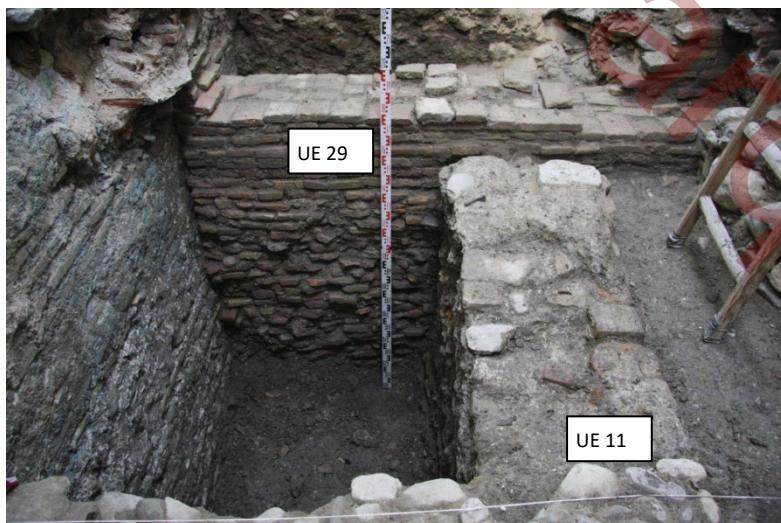
Como vemos en la imagen de la izquierda la diferencia de factura entre los dos niveles de este muro es claramente observable. Es el nivel superior el que rompe las estructuras superiores mientras que el desarrollo inferior conecta con UE11 confirmando su contemporaneidad.

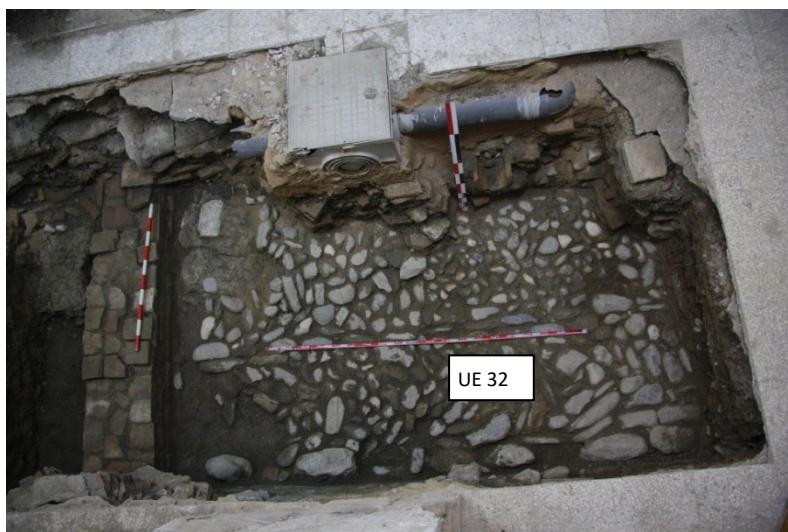
En todo el espacio2 y conservado mejor en la zona al sur de este muro encontramos **UE32**, un empedrado de bolos de cuarcita de mediano tamaño con línea de agua central que ponemos directamente en relación con el empedrado localizado en E1,

UE12. Este empedrado formaría parte del espacio interior de la Carnicería, apoyaría directamente sobre **UE33**, unidad que llenaría todo este espacio.

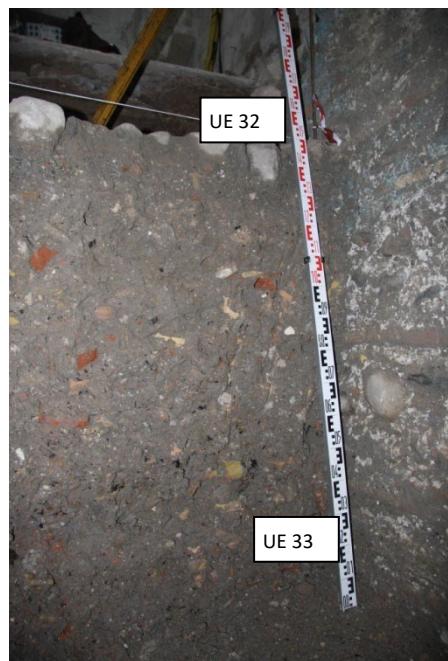
Por un lado tenemos la denominada **UE36**; se trata de un muro de grosor desconocido ya que apoya contra el muro trasero, **UE37**, y no se ha podido comprobar si este último calza sobre él aunque todo hace suponer que sí. Creo que UE37 formaría parte de los muros construidos en el siglo XIX cuando se acometen las reformas y alineaciones en la calle Mesones construido para salvar el desnivel entre Bibarrambla y la calle en cuestión. A estos muros hice referencia en el estudio histórico de la manzana extraído de la tesis doctoral de D. Fernando Acale y cuyo análisis acompañará la memoria posterior. Si este muro, UE37, corresponde a este momento de finales del XIX y teniendo en cuenta que el relleno, UE33, lo podemos datar a finales del XVII o principios del XVIII tendríamos como consecuencia que la estructura muraria, UE36 correspondería a ese mismo momento o anterior. Se han encontrado referencias de el tipo de fábrica en época almohade y también en el siglo XVI como sistema constructivo de edificios religiosos. Me inclino por valorar la segunda opción apoyado en la presencia en su momento de la Iglesia de la Magdalena y la localización de su zarpa de cimentación a -2,60 del empedrado superior. La presencia de restos óseos en posición secundaria en la zona inmediatamente al Este de la zarpa de cimentación implicaría la posibilidad del uso del espacio del foso como espacio cementerio en el siglo XVI-XVII vinculado a la Iglesia de la Magdalena.

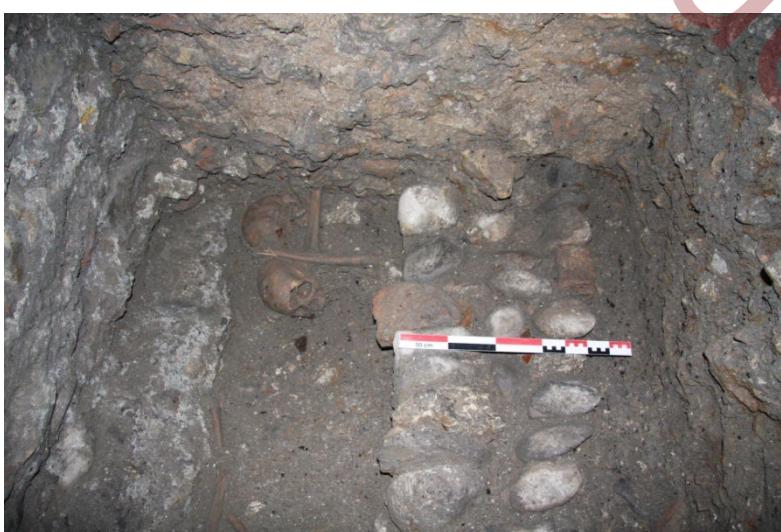
UE36 es un muro de verdugado de ladrillo simple con fajeado de tapial de cal y canto cuya coronación de localiza a la misma cota que el empedrado UE32 que contacta con esta estructura evidenciando un uso simultaneo. Cada cajón tiene entre 40 y 45 centímetros de grosor separados por una línea de ladrillos a tizón y probablemente cubierto por un enfoscado de cal que ha desaparecido. Su cimentación es una zarpa de hormigón de cal de 30 cm de grosor y potencia desconocida localizada a -2.60 m desde la cota del empedrado UE32.

Entre la zarpa y la UE 113 se localizan los restos óseos a los que hacíamos referencia, sin datar todavía. UE113 es un muro de mampuestos, cuarcitas y algún fragmento de ladrillo de 40 cm de anchura y potencia desconocida. Se

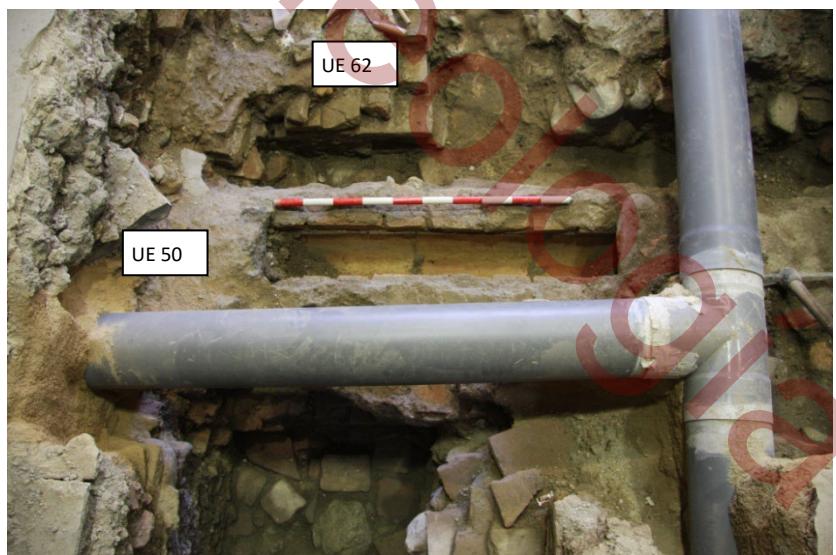
núcleo de piezas cerámicas semicirculares atravesando de Norte a Sur el espacio. Su localización correspondía a la sustitución del que creo podría ser el Darro mayor de la Carnicería, del que se han localizado varios expedientes de reformas en el AHMG y sobre el que se desarrollará la información posteriormente. Este elemento, **UE100**, con una anchura de 80 cm en total tenía una construcción sólida y preparada para durar en el tiempo, alternando diferentes suelos para consolidar la estructura.

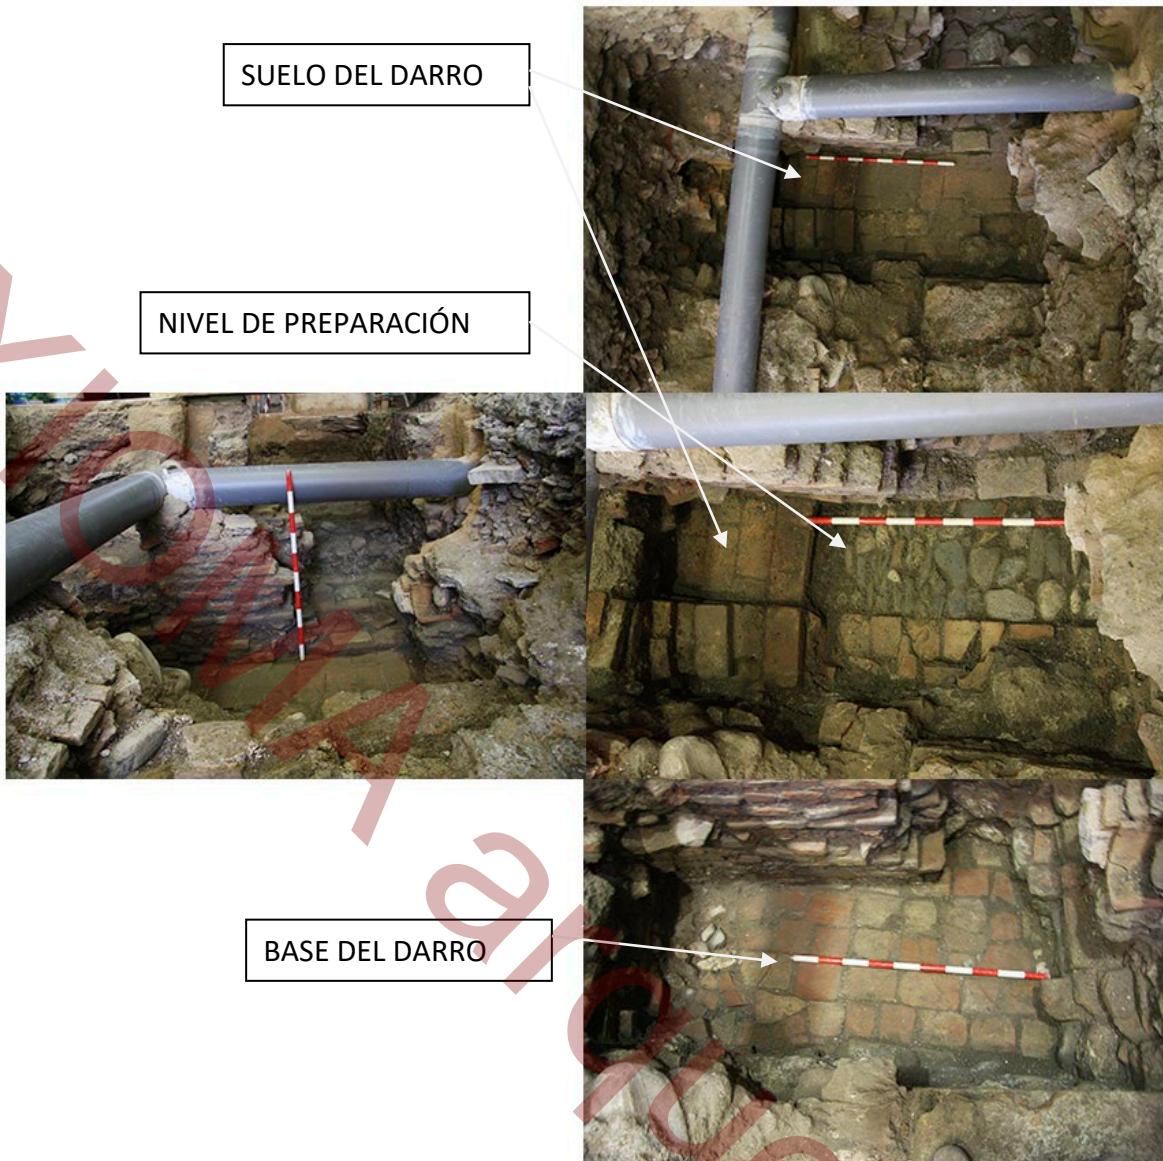
La imagen superior concreta todos los niveles de consolidación de ese elemento que se localizaría en la zona Este de la Carnicería junto a su muro de cierre más oriental, muro que, como se supuso desde el principio, enmascara una estructura de tapial hormigonado mucho más antigua y relacionada directamente con la secuencia de murallas de la ciudad.

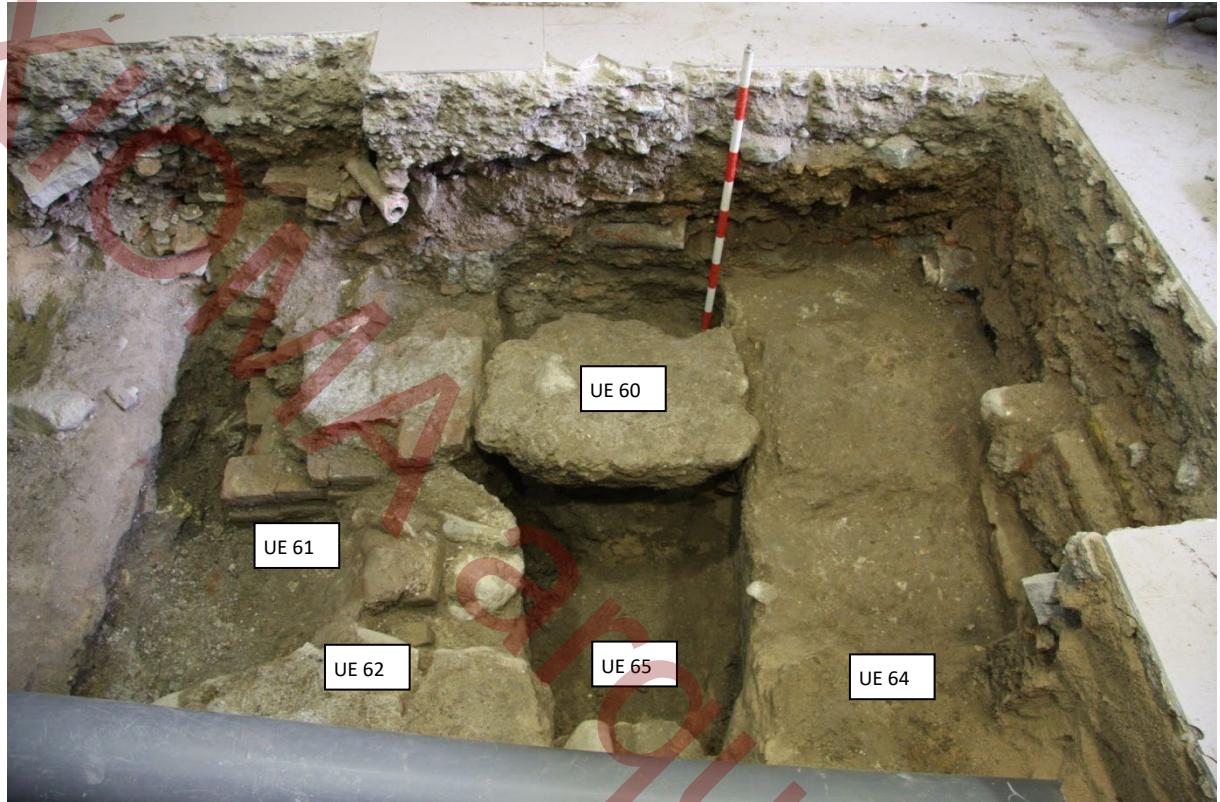
En la imagen anterior vemos el momento de localización de la muralla que aparecía cubierta por un nivel de arcillas muy compactadas, **UE85**, probablemente producto de la filtración de elementos calizos de la estructura de muralla que consolida un nivel muy compacto sobre la misma. El espacio inmediatamente al Oeste del lienzo, entre UE64 y UE62 aparece colmatado hasta el nivel de arrasamiento por una unidad compuesta de limos muy limpios con escasos fragmentos cerámicos, dos en concreto, datados en época almohade. **UE65**.

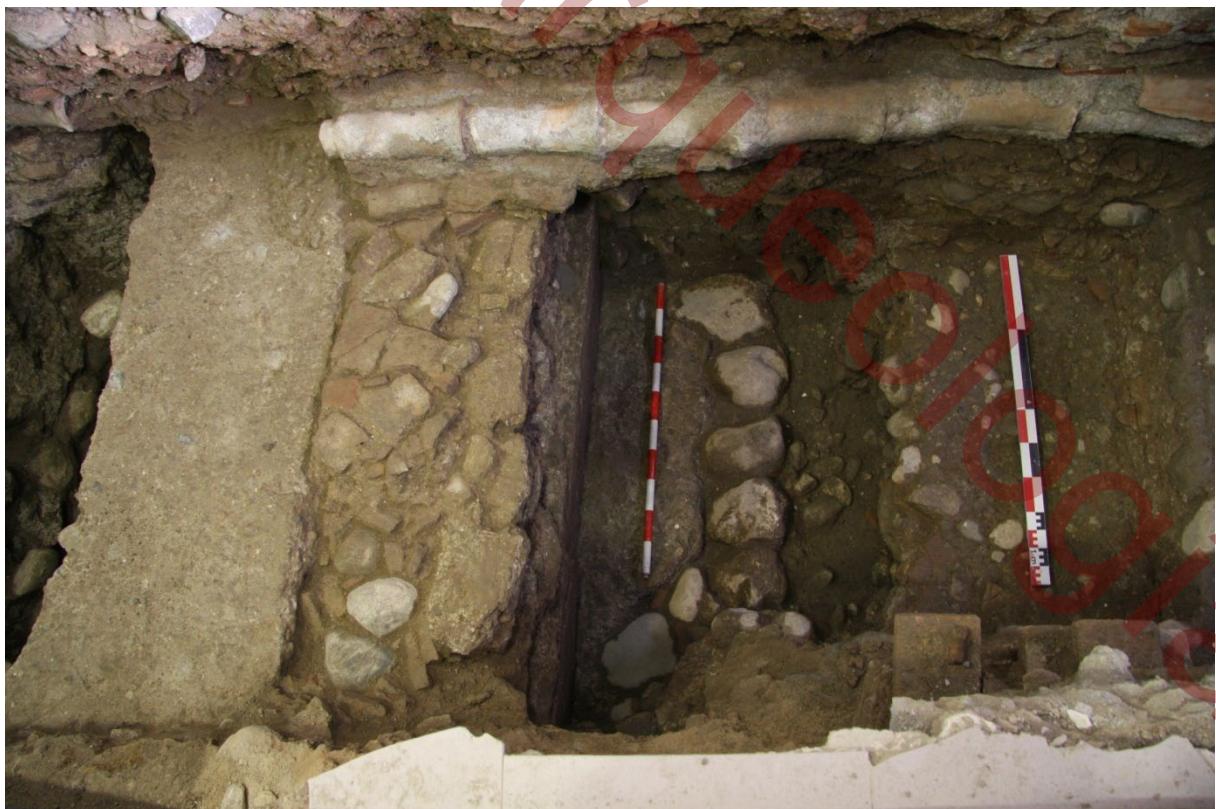
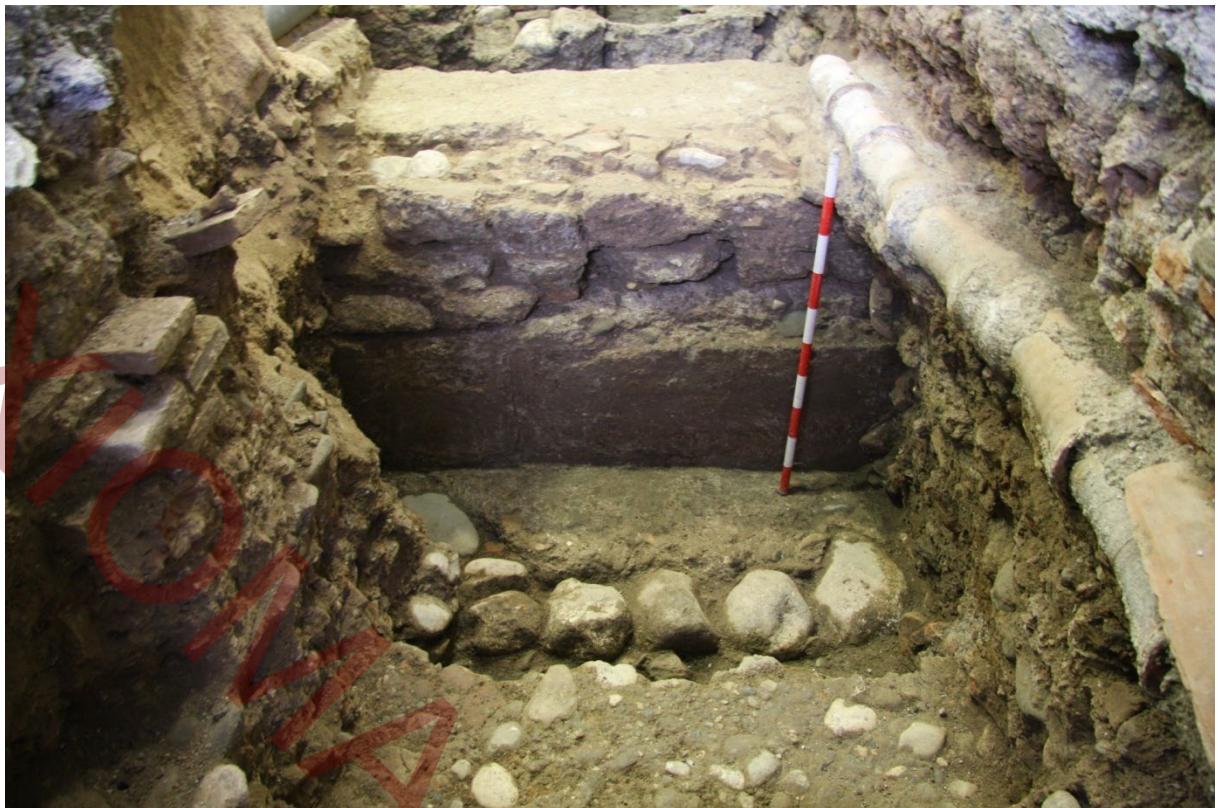
La muralla aparece arrasada a 0,80 m del nivel de suelo actual presentando un ancho total de 1,20m. Sin embargo en su lado Este presenta un rebaje que posteriormente se rellena con ladrillo y restos de la propia muralla cuya utilidad o función nos es desconocida en este momento de la intervención pero que en planta supone 50 cm de anchura y en alzado 40 cm.

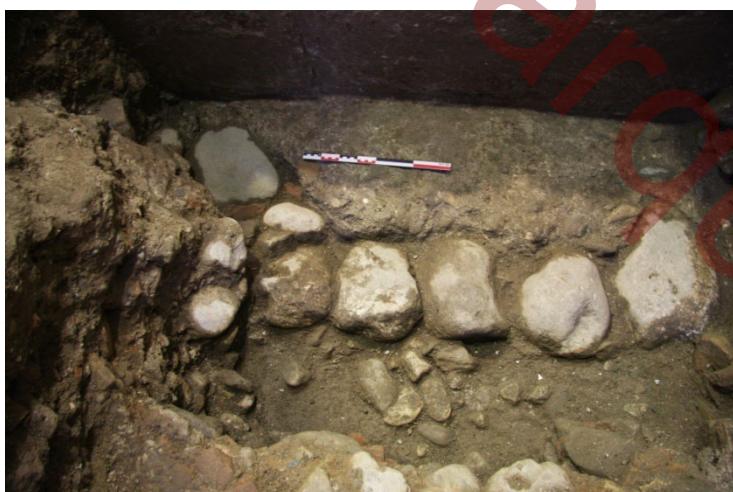
En la zona intramuros se localiza a 90 cm del arrasamiento de la estructura la zapata de

cimentación de la misma que con un desarrollo en dirección a la plaza de 50 cm de tapial hormigonado es rematado con bolos de cuarcita de gran tamaño llegando a alcanzar una extensión total de 80 cm. Hay que señalar que en este espacio inmediatamente encima de la zarpa o zapata aparece una fosa

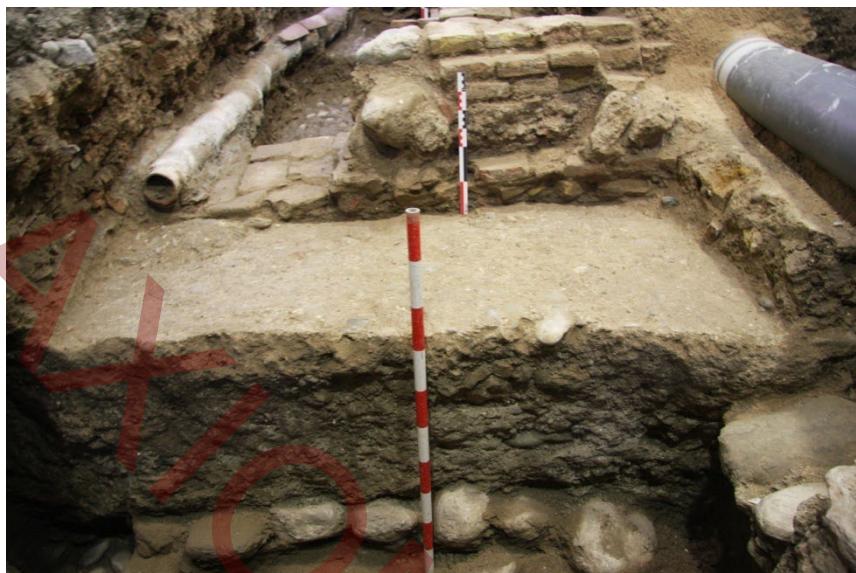
La cara extramuros de la estructura muraria difiere totalmente de la zona intramuros. Aquí encontramos un desarrollo vertical de la estructura de tapial de 50 cm apoyando sobre un encachado de bolos con una potencia de 20 cm. La estructura aparece alterada sin su enfoscado exterior por causas desconocidas.

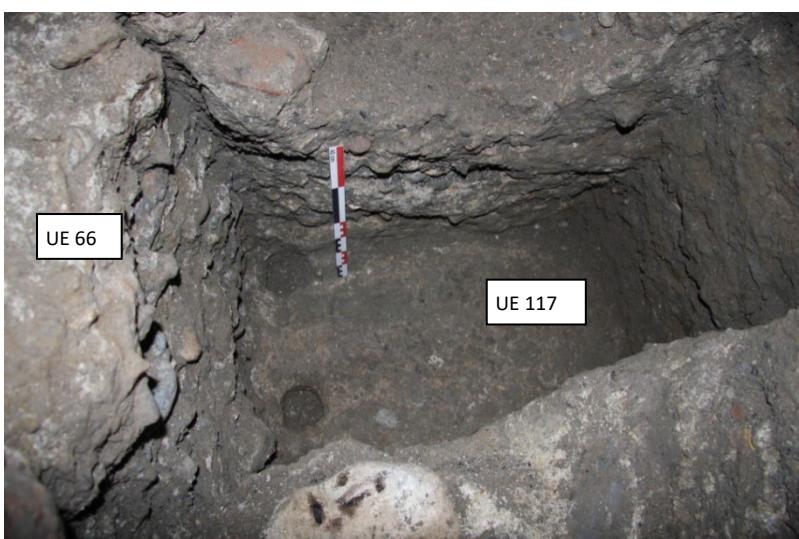
Estas dos estructuras se conservan en la zona más alterada de ambos elementos murarios ya que están afectadas por la colocación de una tubería de hormigón que rompe a ambas. Sin embargo UE64 plataforma de tapial de 40 cm de grosor y 70 cm de longitud se conserva enlazando ambas líneas de muralla a una cota de -0.91 metros desde la cota de calle.

Inmediatamente al Sur de esta estructura pero a una cota de -1,66 m se localiza UE117, plataforma de tapial con dos huecos en su planta correspondientes al negativo de dos postes para la realización del encofrado del

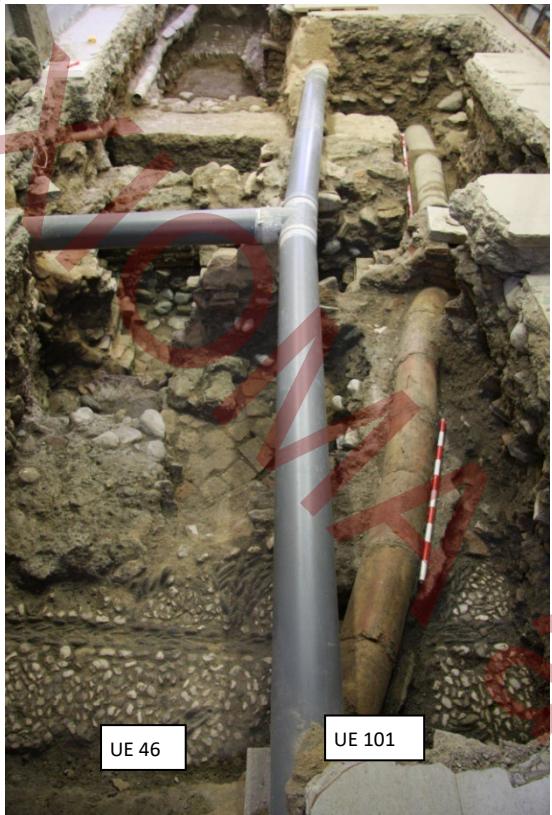
UE62 y su nivel superior, UE61, se continúo la excavación al otro lado del darro UE100. La fábrica de UE61 de ladrillos y cemento apoyando directamente sobre UE62 construida con hormigón de cal, bolos de cuarcita, ladrillos poco homogéneo y regular hizo pensar desde el primer momento que podía enmascarar una estructura más antigua a la que usara como cimentación.

La excavación al Oeste de estas estructuras permitió localizar la continuación del empedrado UE46 que aparecía alterado por una canalización de piezas cerámicas semicirculares, **UE101**, que cruza H1 en dirección W-E hasta contactar con la tubería de hormigón y con UE50 en un registro, **UE106**. La retirada de estas estructuras y del sector Sur del empedrado dejó ver un nivel de relleno de potencia desconocida pero de textura y composición similar a UE33 por lo que a pesar de tener una unidad diferenciada, **UE103**, podemos establecer una continuidad

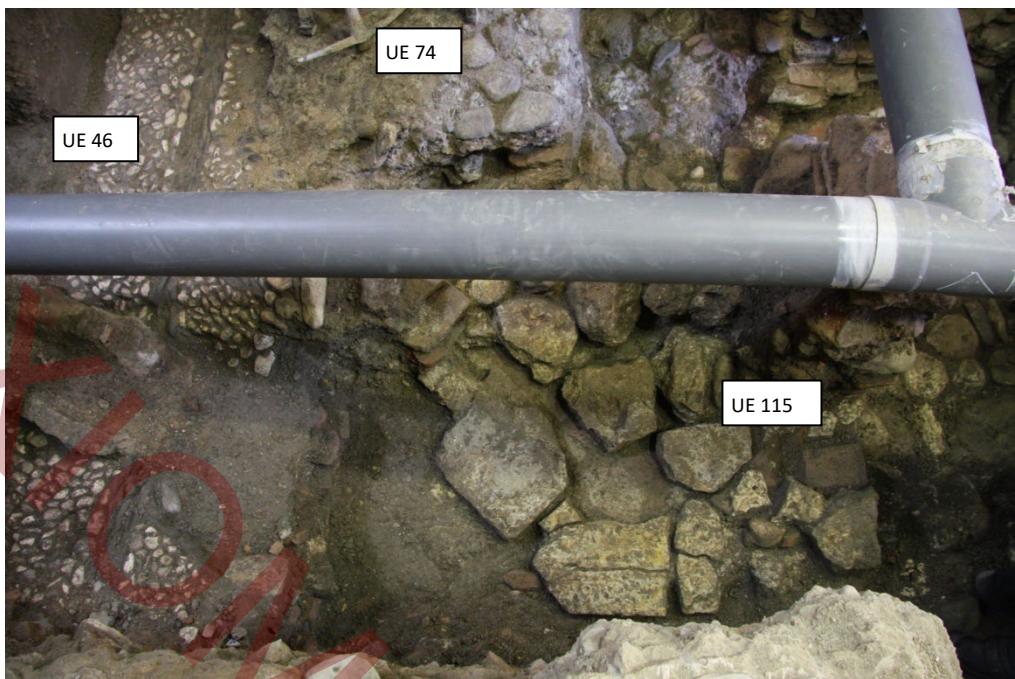
Como se aprecia en la imagen superior la estructura es aprovechada por la UE74 para apoyar directamente sobre la superficie sólida de esta estructura, a diferencia del empedrado y la tubería que apoyaban en el relleno UE103, cuya inconsistencia ha hecho que estén semihundidos perdiendo su horizontalidad.

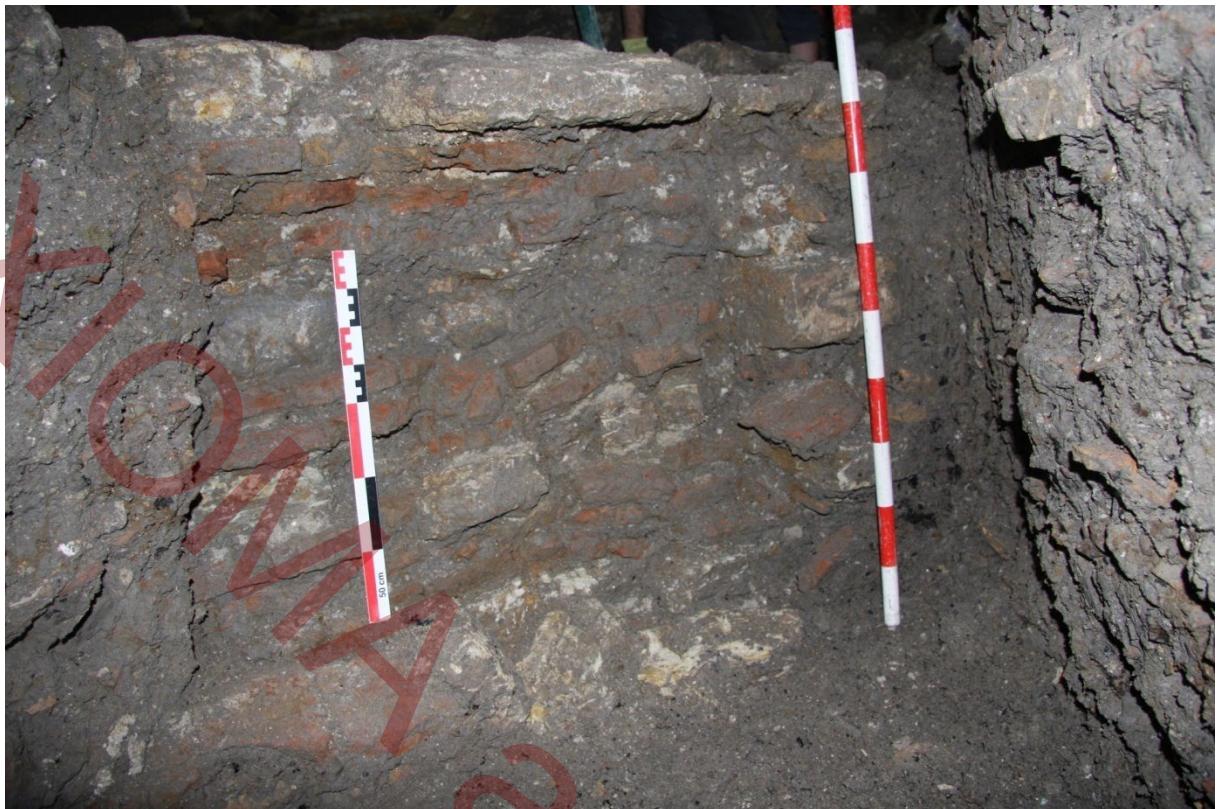
El rebaje de UE103 dejó al descubierto la cara de la estructura ya claramente identificada como torreón de planta poligonal, posiblemente con cinco lados, una anchura máxima desde la línea de

El núcleo del torreón está compuesto por niveles superpuestos de ladrillos macizos y lajas de arenisca con un paralelo claro en la torre NO del paño septentrional de la Alcazaba zirí de la Alhambra en la que la cimentación tiene la misma secuencia formada por lajas de areniscas y doble línea de ladrillos. Como se aprecia se ha excavado poco más de 80 cm del alzado del torreón. parece haber perdido el enfoscado exterior, probablemente sillares de arenisca que fueran reutilizados dejando al descubierto el núcleo. Se ha alcanzado una cota de excavación de -2,28 desde el nivel de calle y el torreón aparece arrasado a -1,43.

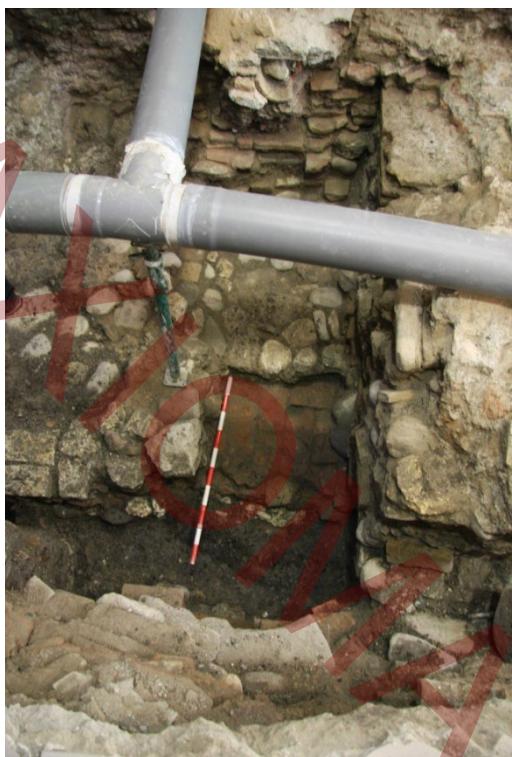
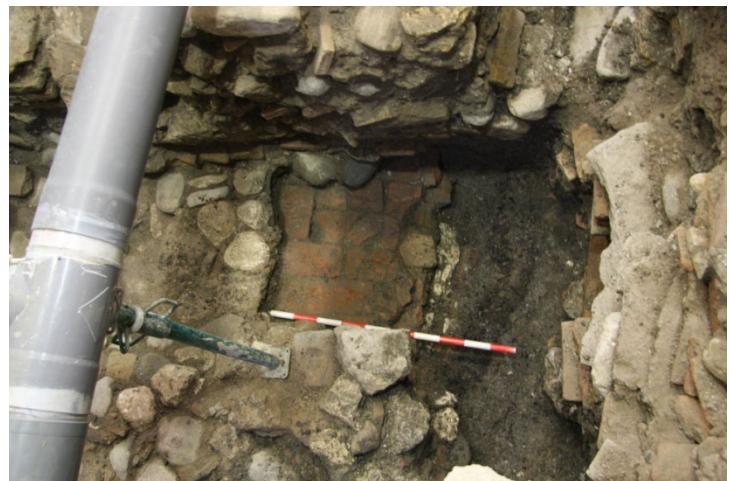
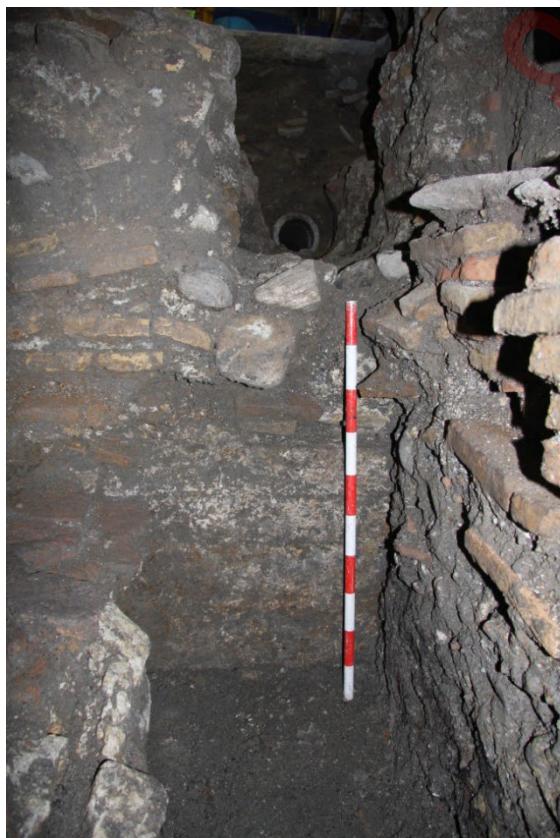
El relleno entre el torreón y el perfil del sondeo aparece con restos de material cerámico del siglo XVII y restos de carbones, se ha llegado a localizar la impronta de una viga quemada junto al lado más largo del perímetro del torreón

El rebaje de la zona donde se localizó esta impronta dejó ver definitivamente otro lienzo de muralla sobre el que apoyaba UE62 y contra el que apoya el torreón, UE116. Aparece arrasada -1, 45 de la superficie y parece conservar una aguja lo que nos indicaría el arrasamiento en la línea más débil de contacto entre cajones. tampoco se ha podido alcanzar el nivel de cimentación por los mismos condicionantes de seguridad que en el resto.
