ARTÍCULO PARA EL AAA INTERVENCIÓN ARQUEOLÓGICA PREVENTIVA CONTROL DE MOVIMIENTO DE TIERRAS EN CALLE VEREA DE ENMEDIO Nº 64 DE GRANADA

Título:	INTERVENCIÓN ARQUEOLÓGICA PREVENTIVA CONTROL DE MOVIMIENTO DE TIERRAS EN CALLE VEREA DE ENMEDIO Nº 64 DE GRANADA
1. Dirección de la actividad arqueológica	Alegre Paricio, Eusebio José
2. Provincia	Granada
3. Municipio	Granada
4. Ubicación	Vera de En medio 64
5. Clasificación	Prospección Arqueológica Superficial
6. Modalidad	Actividad arqueológica preventiva
7. Nombre PGI	
8. Fecha Resolución/ Declaración Responsable	08/12/2022
9. Fecha de Inicio de Actividad	10/12/2022
10. Fecha de finalización de la actividad	13/01/2023
11. Identificación de Patrimonio Arqueológico	No

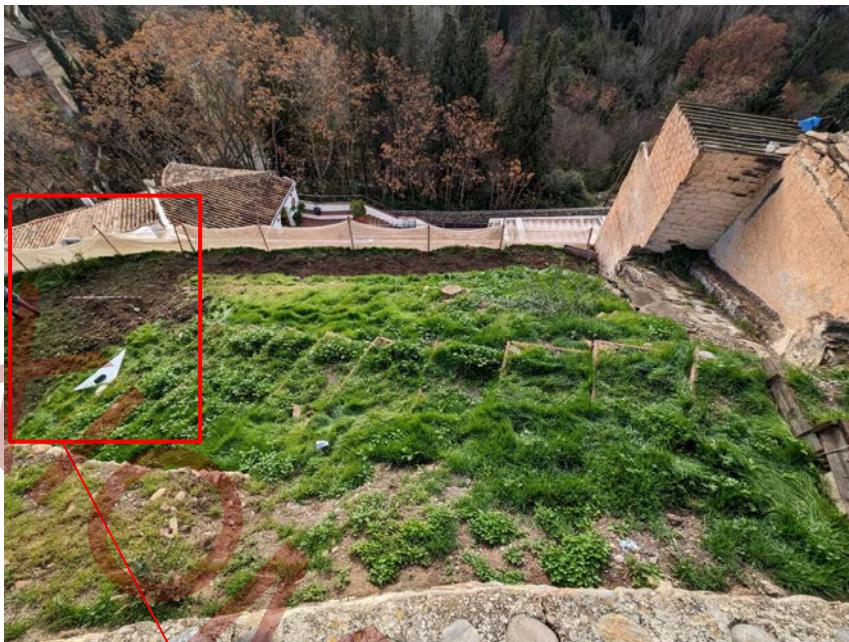
La imagen de la izquierda es del día del inicio desde la parte superior, la calle Verea de En medio. Las escaleras que se aprecian eran unas de madera preparadas por el promotor para poder acceder a la parte baja del solar con comodidad.

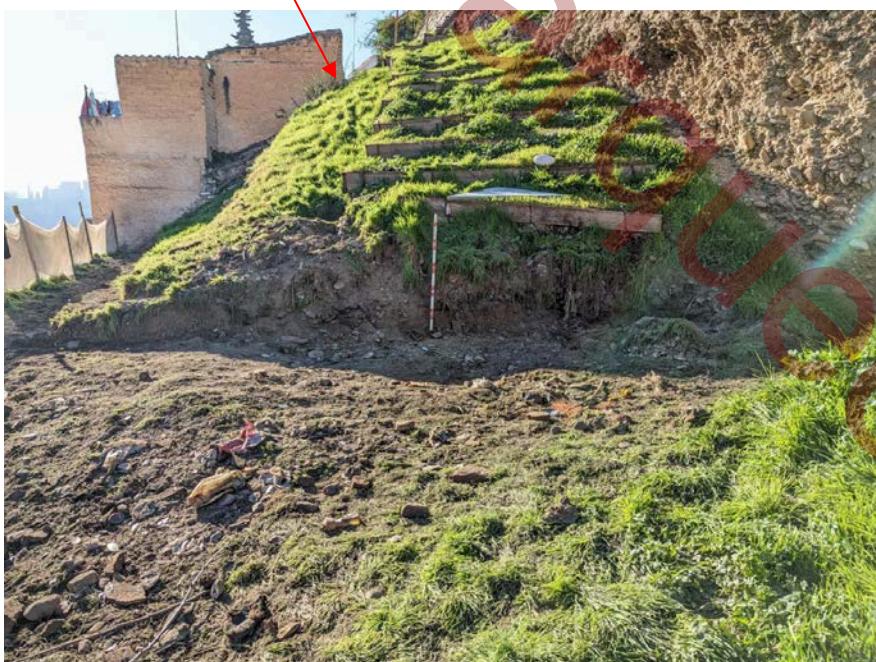
En la imagen de la izquierda vemos el alzado del inicio de la excavación en la parte baja del solar con la retirada de ese nivel de basura actual.

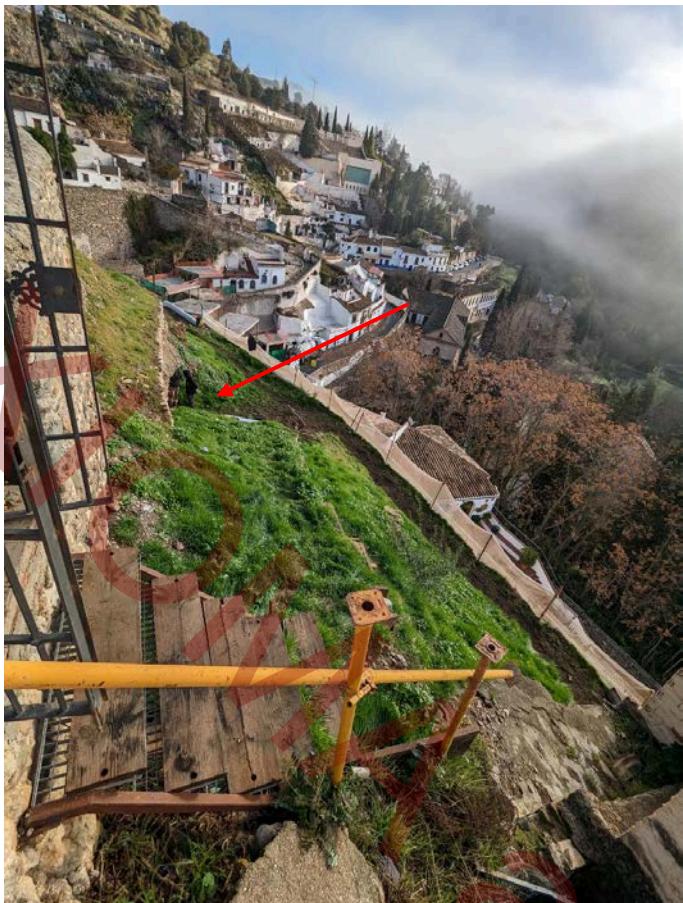
La perspectiva desde la entrada del solar nos permite ver el aspecto inicial. Con la flecha señalamos la entrada de la cueva que se encontraba llena de basura y restos de haber estado ocupada.

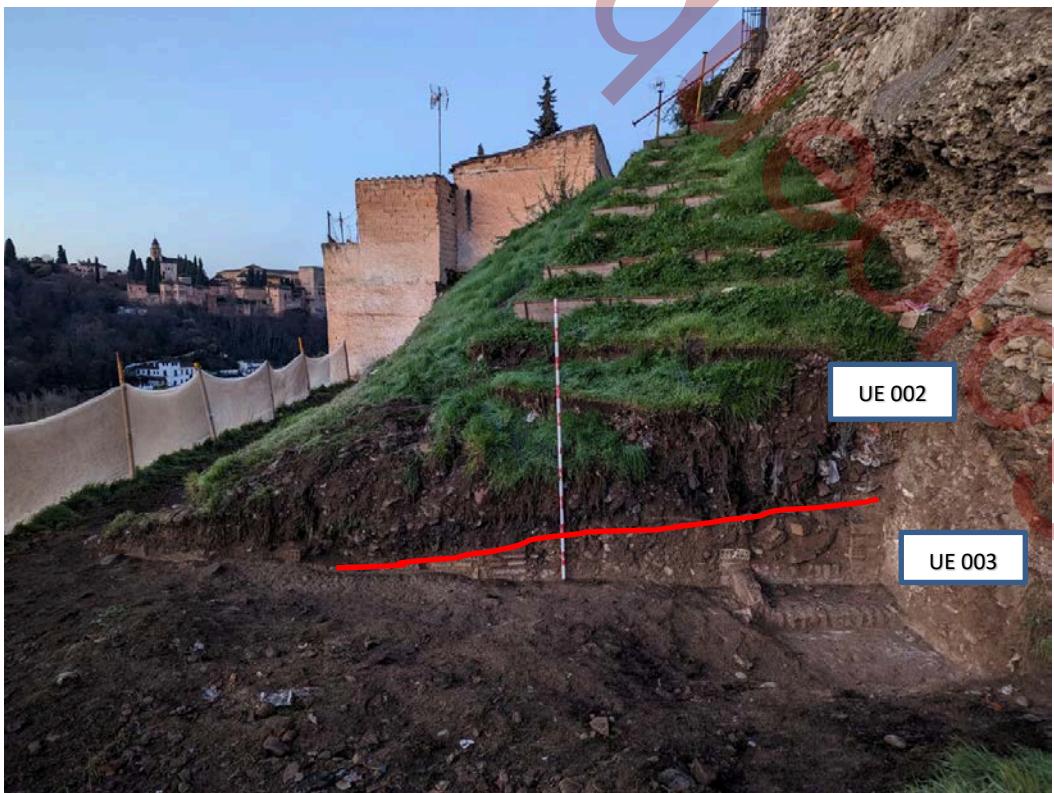
En la imagen inferior se localizan los diferentes niveles y ese arranque de escalera. UE 002 el nivel de basura contemporáneo y UE 003 el de demolición de la vivienda.

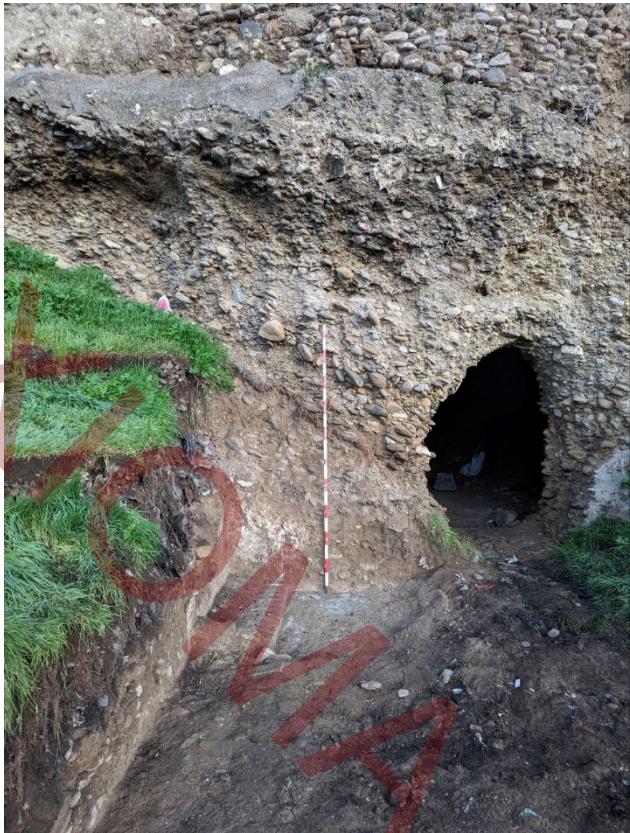
La entrada de la cueva estaba ya despejada y se tomó como arranque de la línea de investigación del solar. Esta perspectiva es del mismo espacio de la foto anterior pero tomada desde la linde con las viviendas de la zona inferior, es decir, desde ese camino de comunicación que señalaba anteriormente.

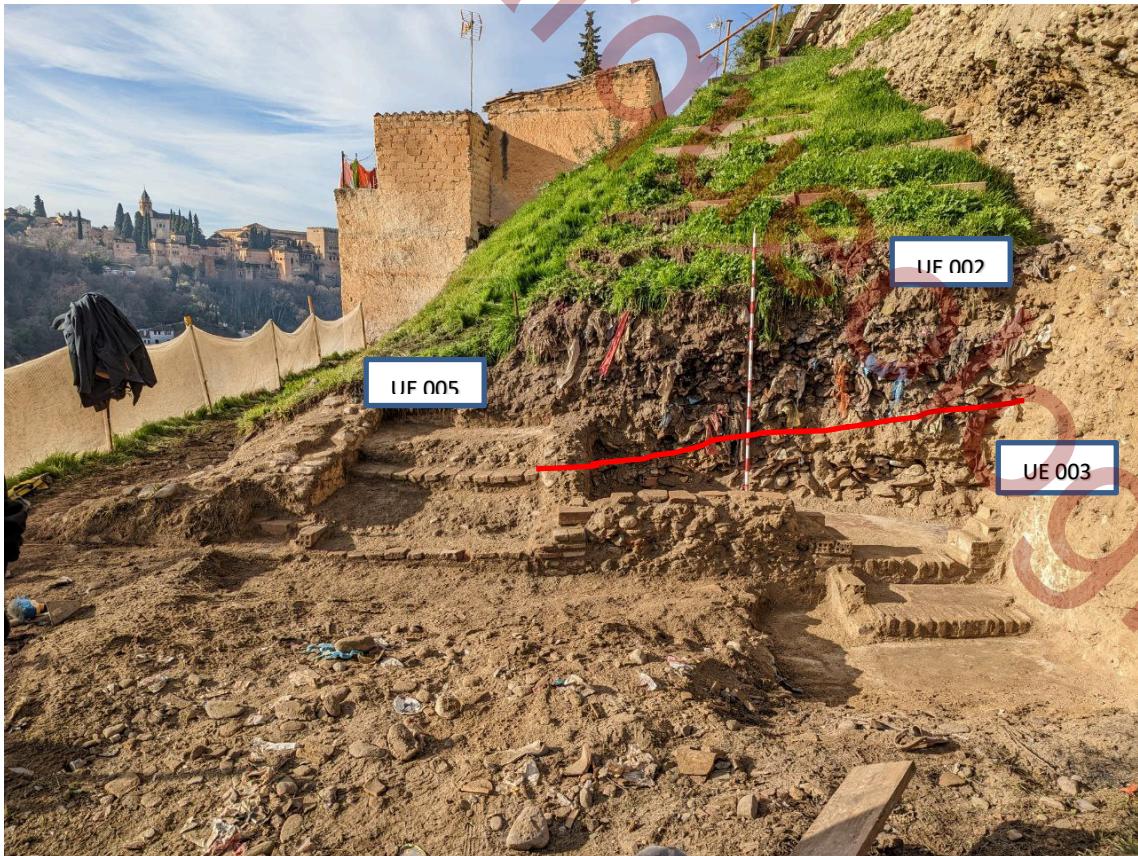
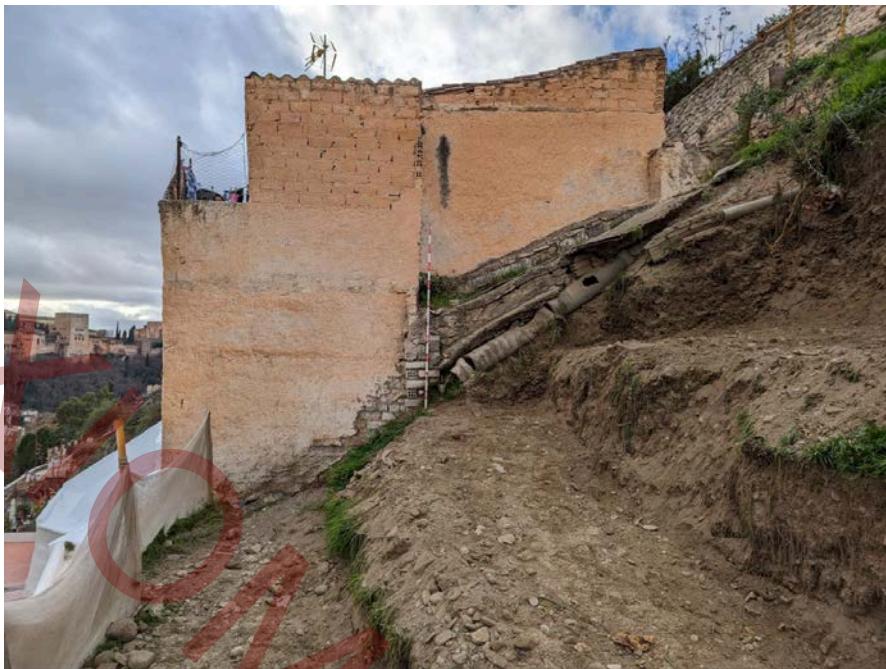
Al avanzar este frente apareció una escalera en la parte izquierda del perfil, UE 005, que arrancaba desde la base del geológico en la plataforma de entrada a la cueva y continuaba ascendiendo.

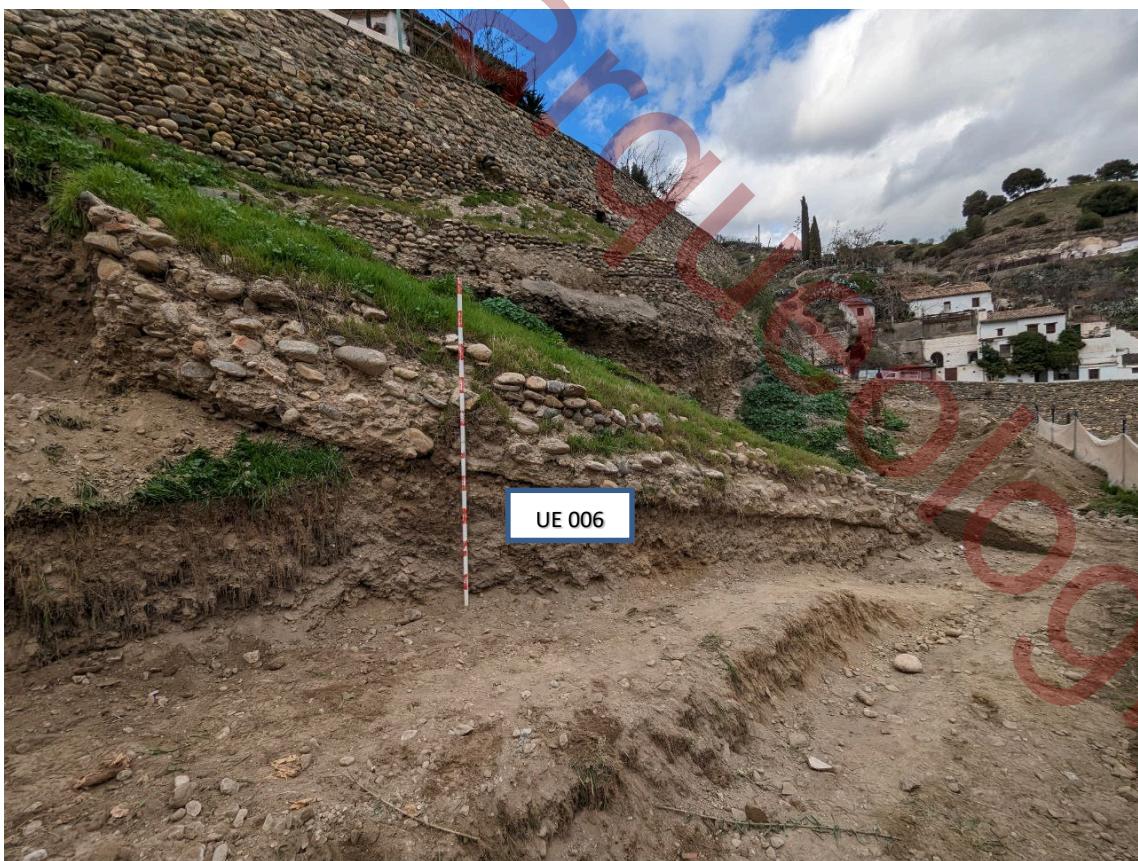
Al mismo tiempo, se comenzó a excavar desde el camino de acceso hacia la parte superior del solar en bataches escalonados debido a la cantidad de depósitos acumulados y a la altura de más de 5 metros hasta el acceso desde Verea de En medio buscando el

contacto con la escalera, UE 005, localizada.

Pronto se localizó UE 006, un murete de bolos y cal grasa que hacía de contención de la escalera en su ascenso.

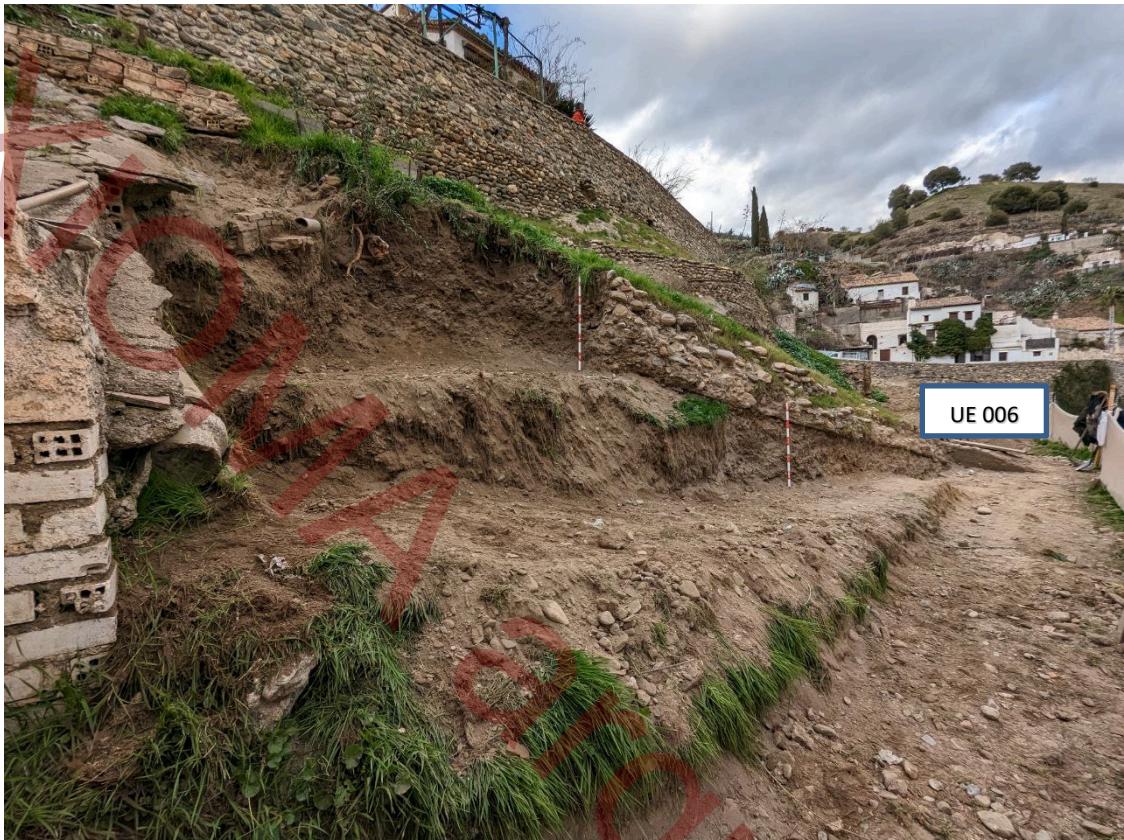
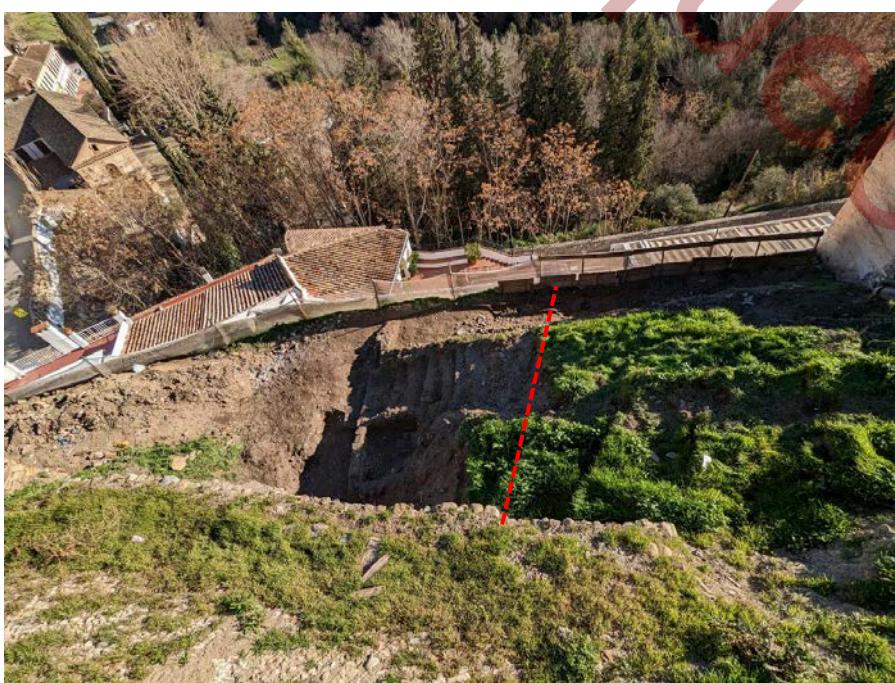
En esta zona el nivel de basura contemporánea era algo menor en su potencia pero seguía cubriendo toda el espacio.

Los niveles inferiores que se encontraban bajo UE 002 en este caso eran depósitos de tierra que provenían del mismo proceso de abandono del solar pero en un momento anterior. Desaparecía la basura contemporánea y encontrábamos cerámica del Siglo XIX y XX cubriendo esta zona que debió de formar parte de un espacio segregado de la cueva y que posteriormente se unió creando el solar actual.

Así el espacio de la intervención quedaba dividido en dos zonas muy diferenciadas. La zona Oeste con estos niveles de abandono localizados en los siglo XIX y principios del XX y la zona Este, entrada de la cueva con las estructuras de

habitación fechadas en las misma épocas pero con el relleno de la basura contemporánea.

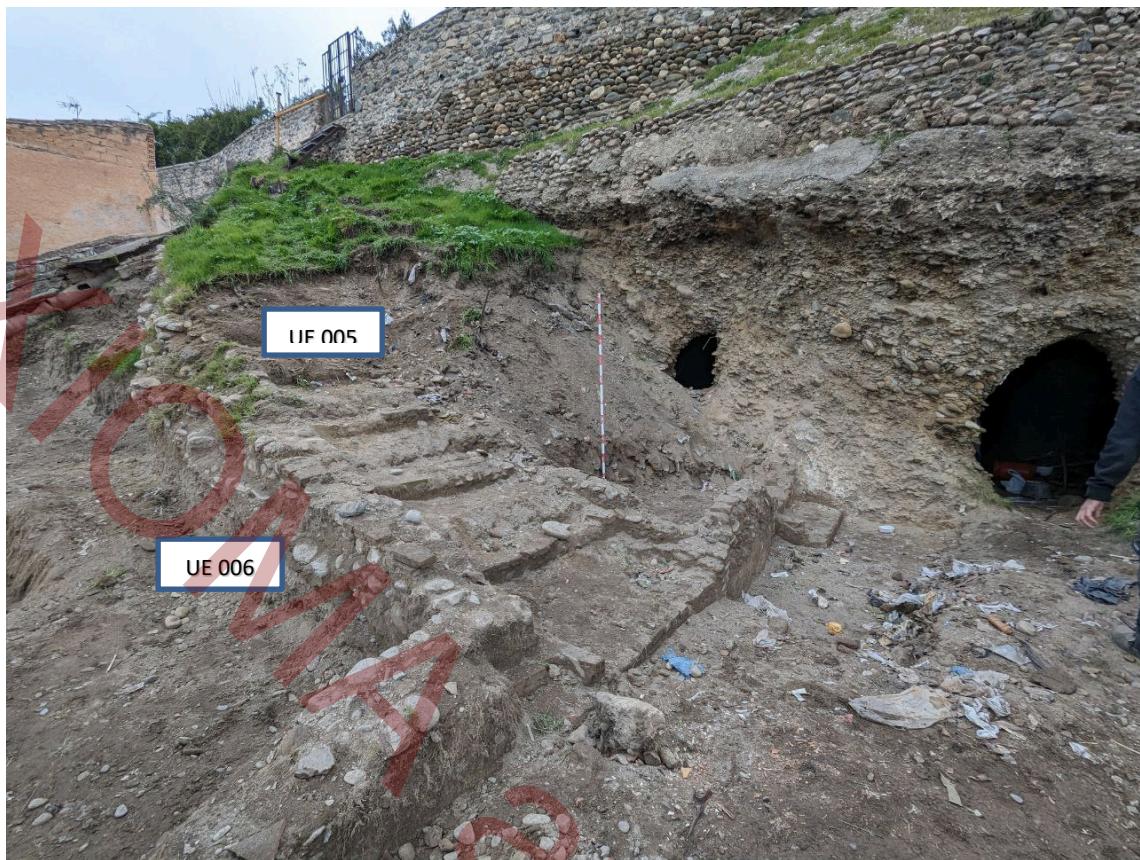
Como se aprecia en la imagen anterior, en la entrada de la cueva se localizaban las estructuras pertenecientes a la vivienda demolida a finales del siglo XX con elementos de bolos y cal grasa que habían sido modificadas y mejoradas con ladrillos de agujeros contemporáneos en diferentes zonas. Corresponde con la arquitectura relacionada con las cuevas durante los siglos XIX y XX en la que el tapial pobre, encintado con bolos y encalado, era reforzado por esas reparaciones con ladrillo de agujeros y cemento.

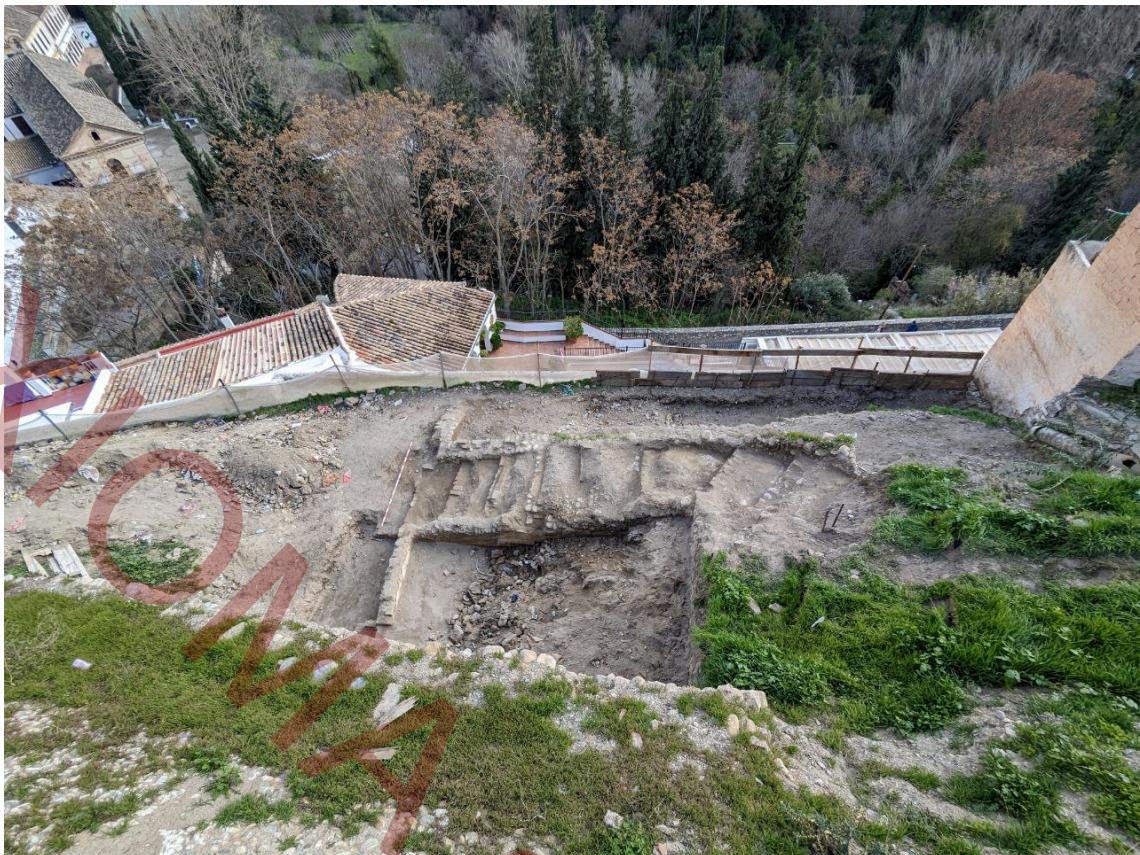
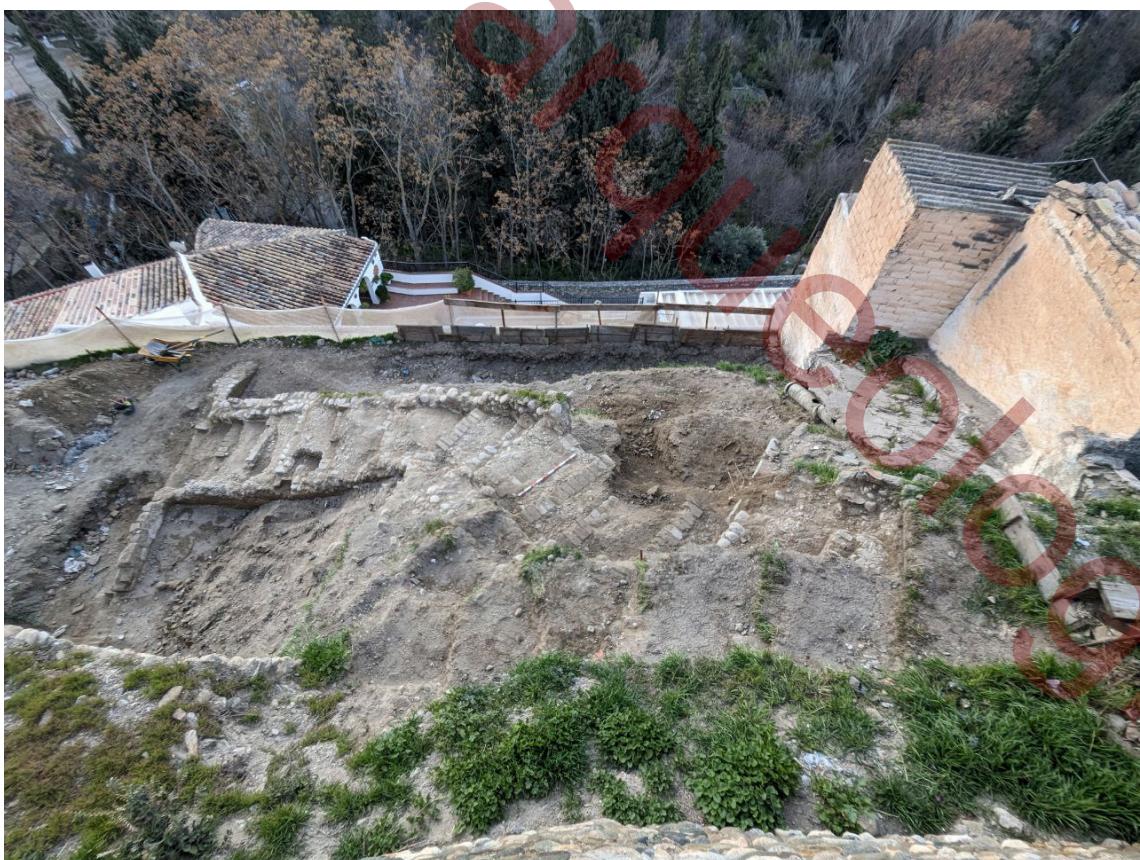
En las dos imágenes anteriores se aprecia el desarrollo de la escalera.

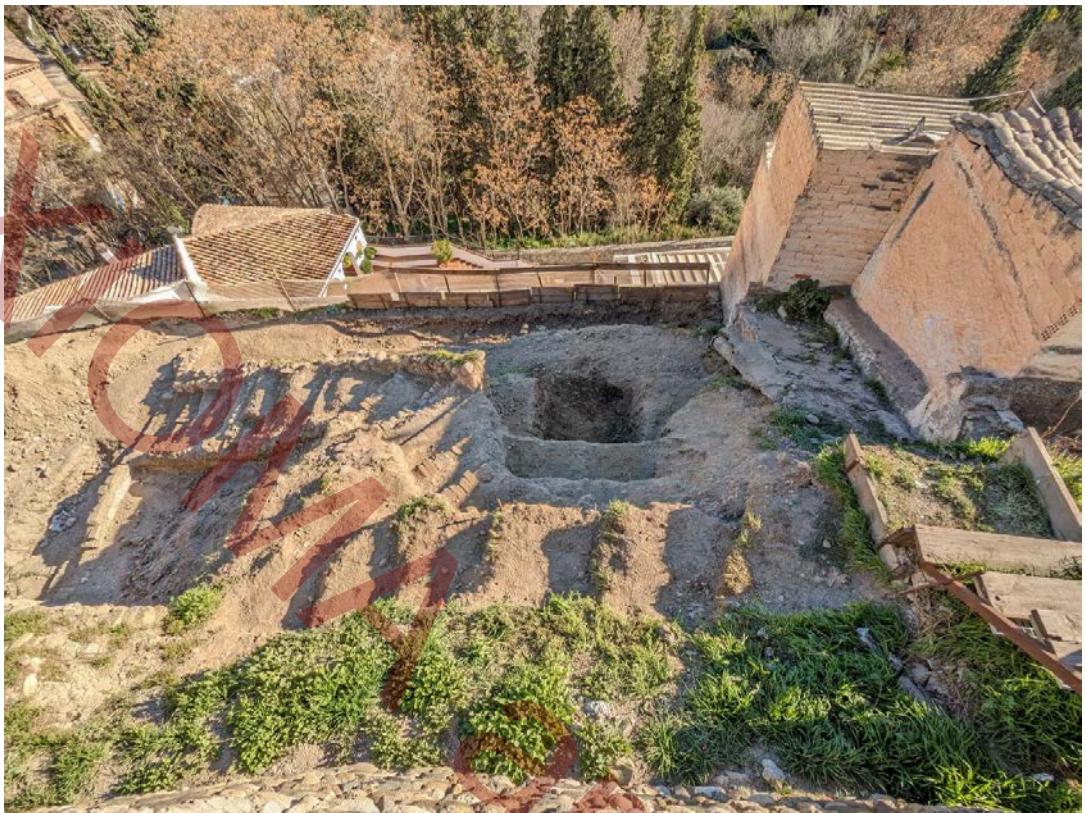
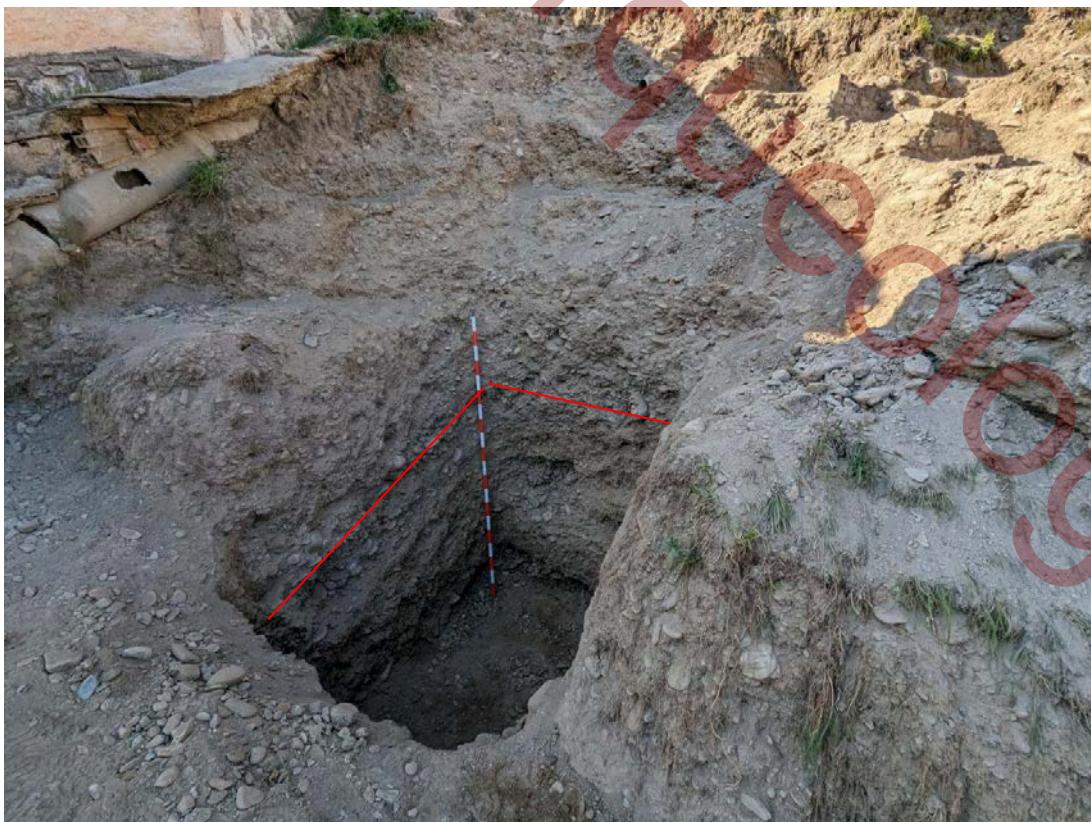
En este momento la excavación se concentró en el espacio Oeste para caracterizar de manera exhaustiva los niveles que aparecían debajo del trazado de la escalera, de la que suponíamos que apoyaría en el terreno geológico.

La excavación en un sondeo de 1,50 de ancho localizó los niveles de erosión y arrastre del terreno geológico en diferentes niveles que evidenciaban la no ocupación del solar hasta el momento de implantación de la vivienda localizada y fechada en el siglo XIX, todos los niveles hasta alcanzar el conglomerado Alhambra eran estériles a nivel arqueológico y de intervención humana.

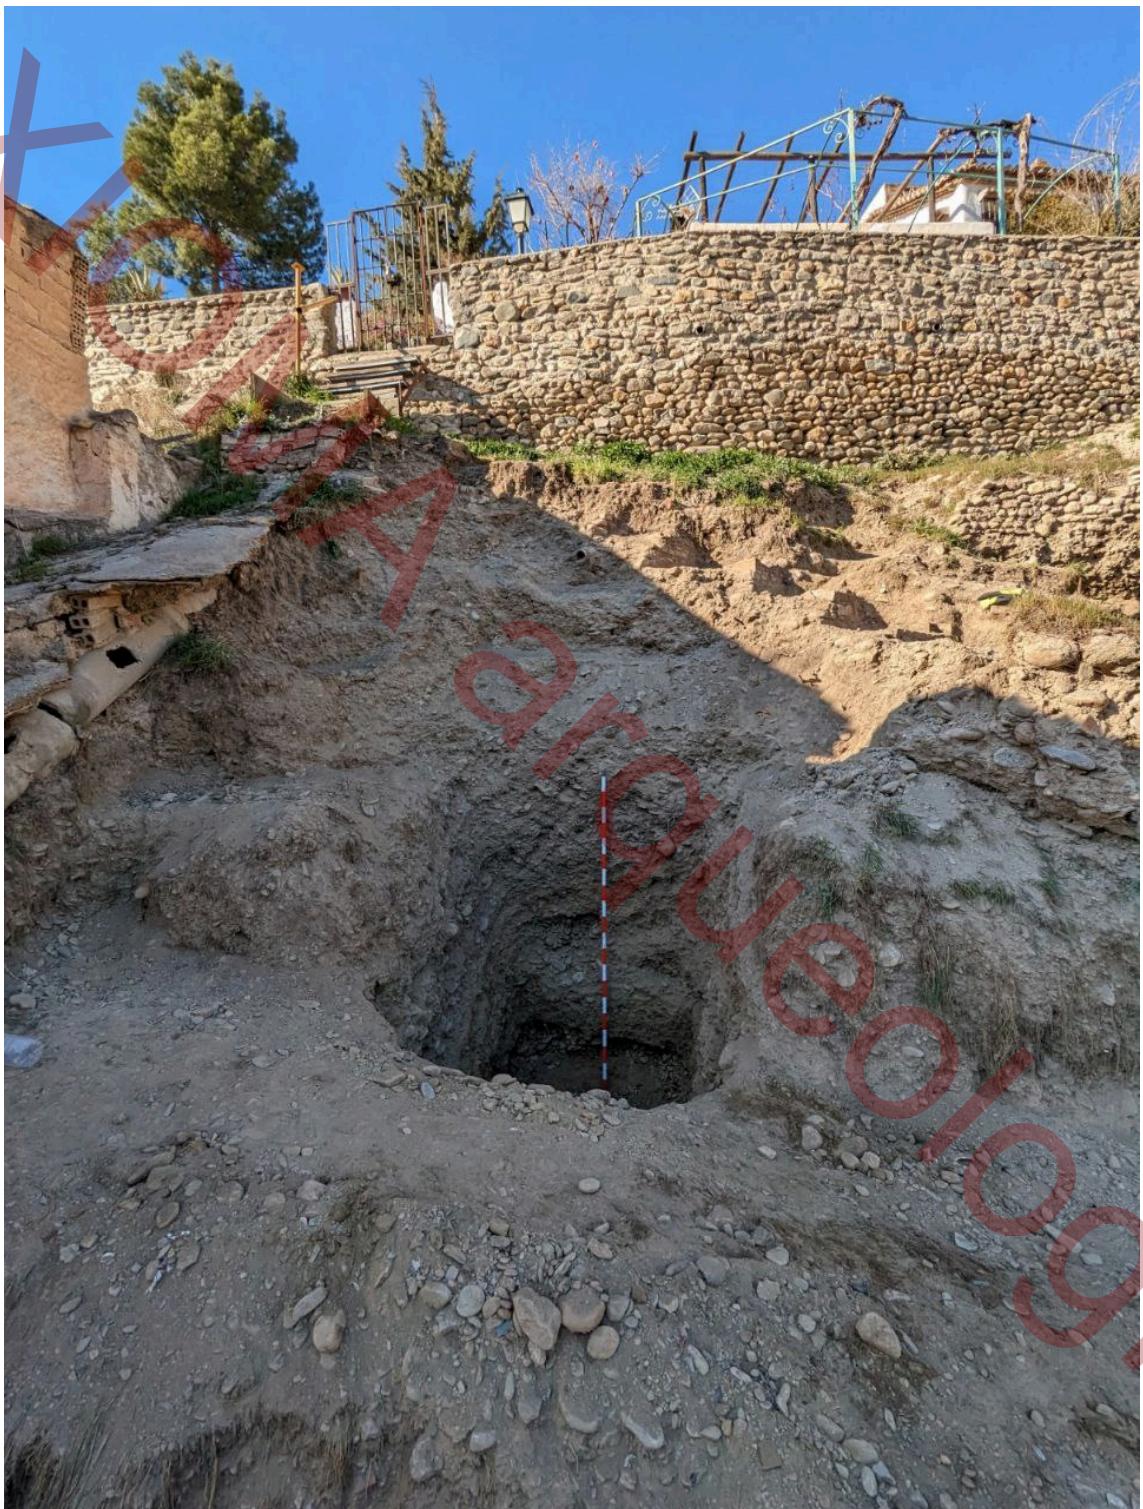
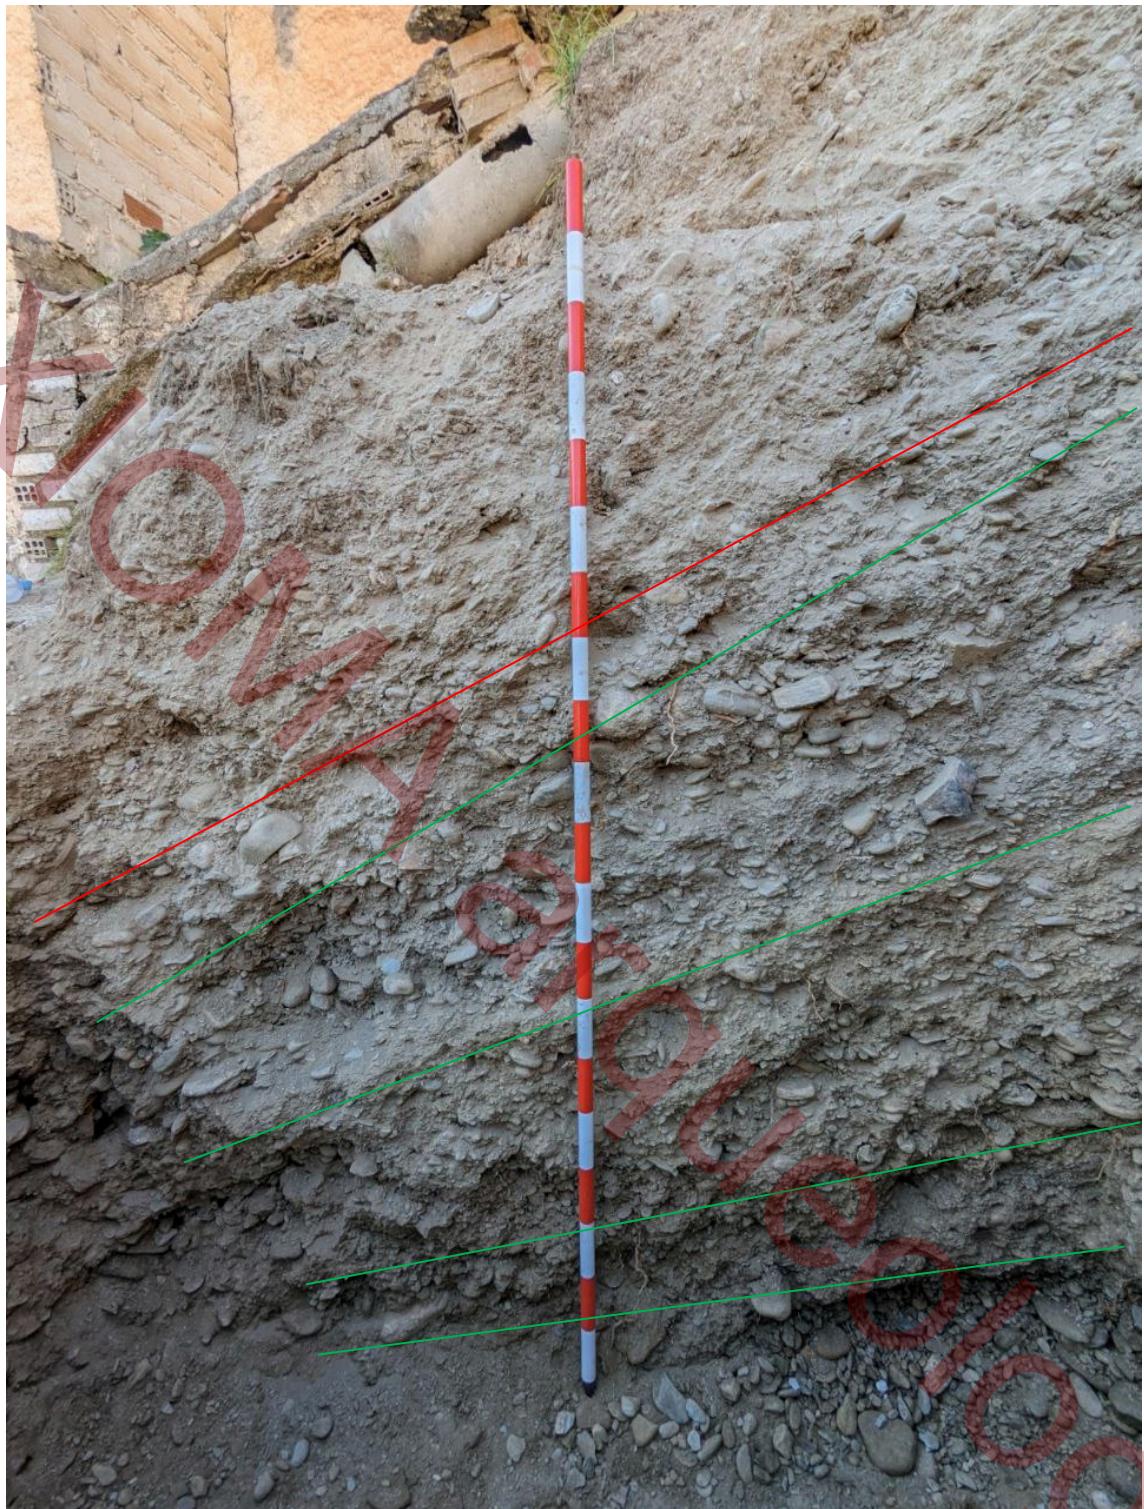
La imagen superior es el perfil Oeste de dicho sondeo. La línea roja marca el inicio de los niveles estériles apareciendo en los superiores restos cerámicos del siglo XIX y XX. Como se parecía al acercarse a la plataforma del conglomerado los sedimentos van perdiendo buzamiento acusándose una tendencia a la horizontalidad.

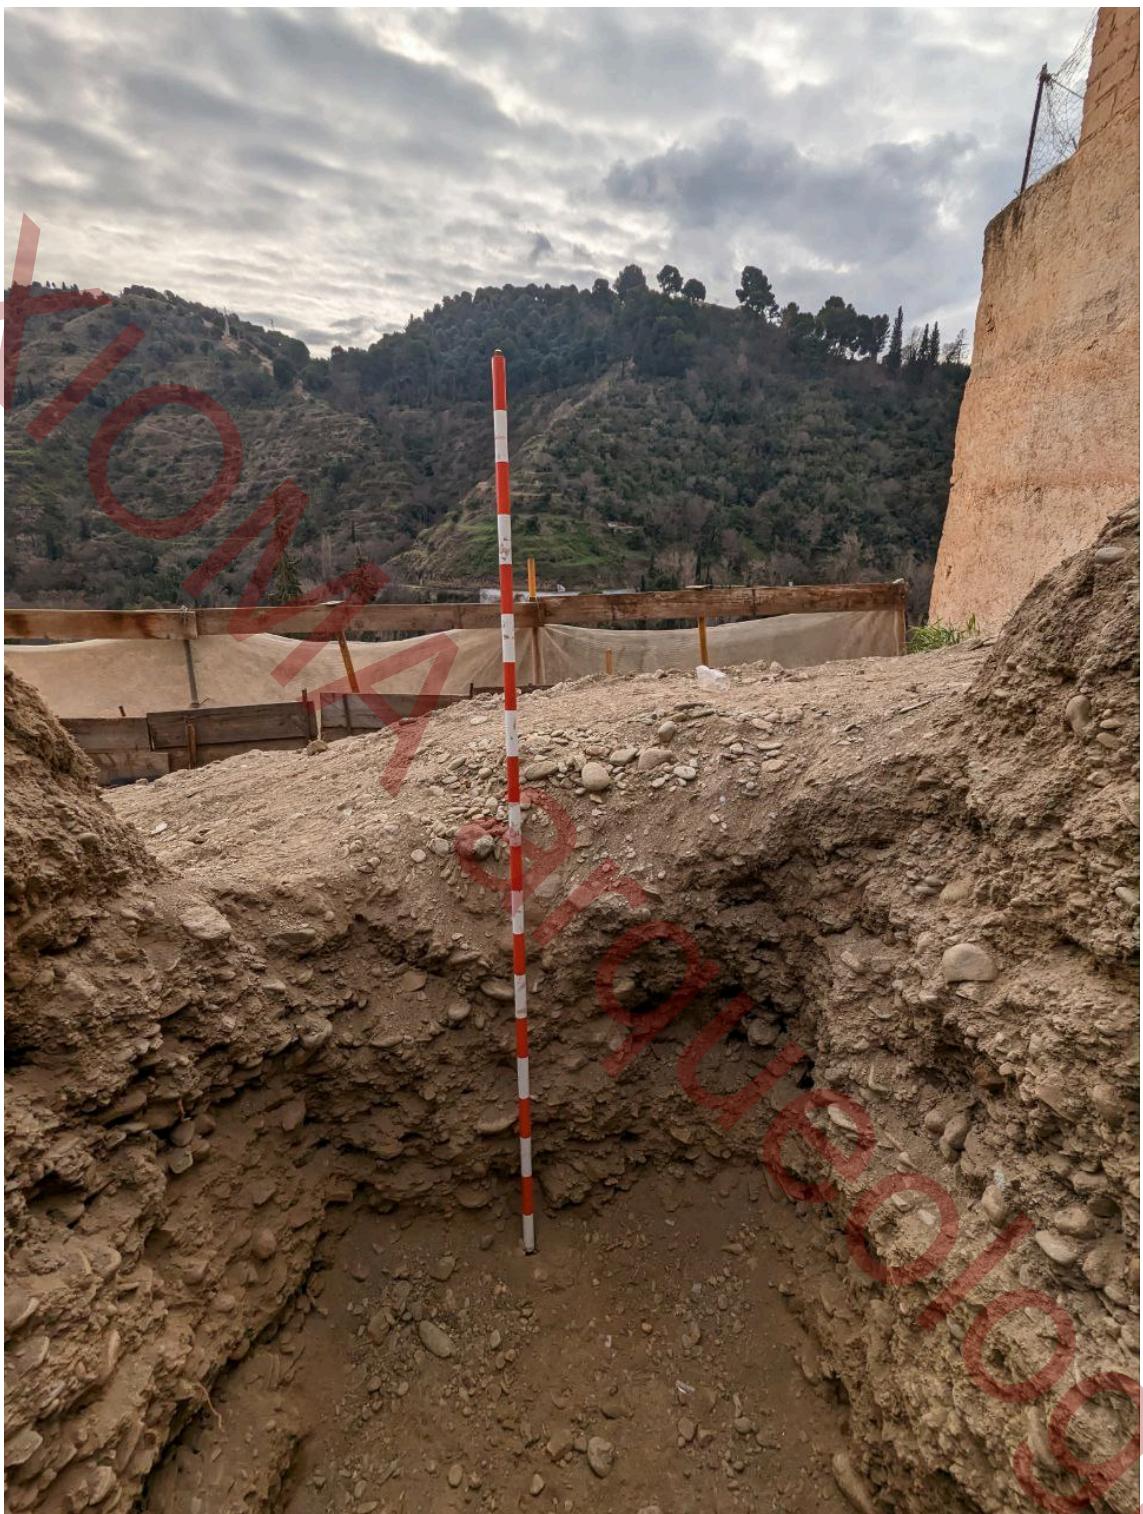
Perfil sur del mismo sondeo totalmente compuesto de niveles estériles.

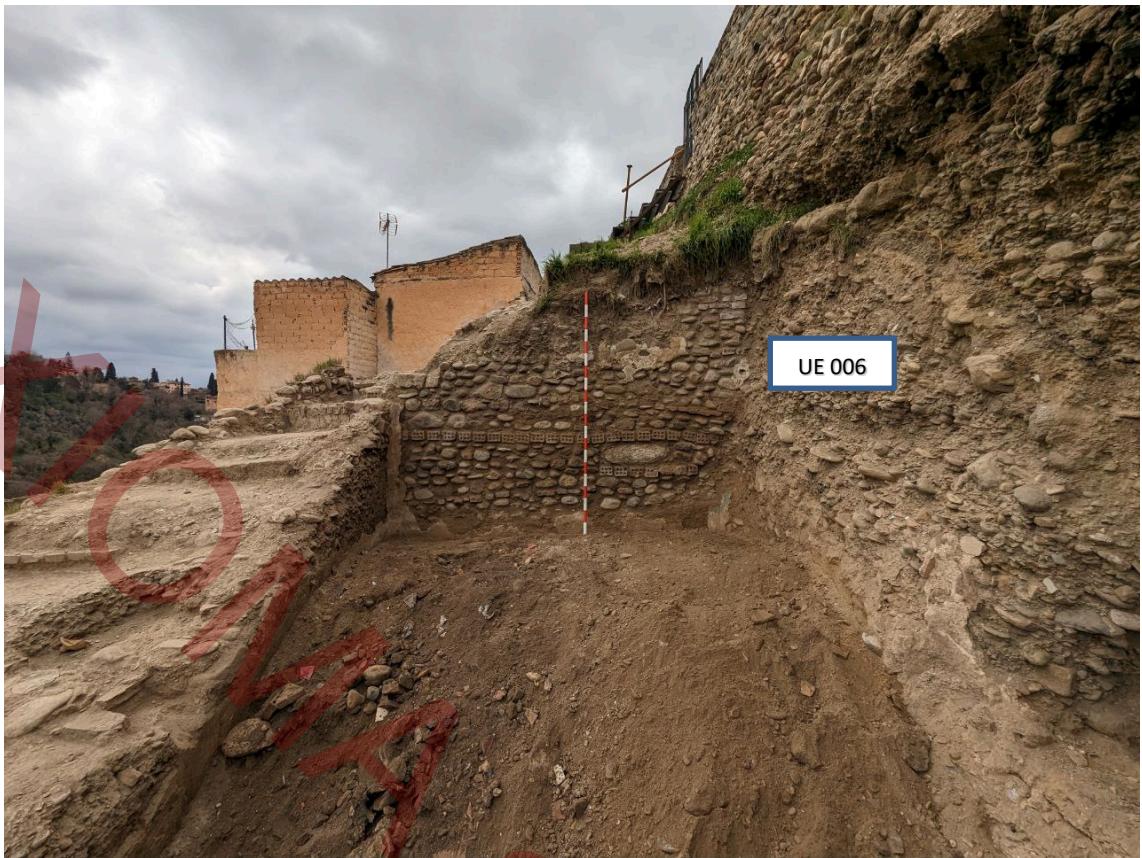
El muro 006 se siguió descubriendo retirando los niveles de basura que lo cubrían.

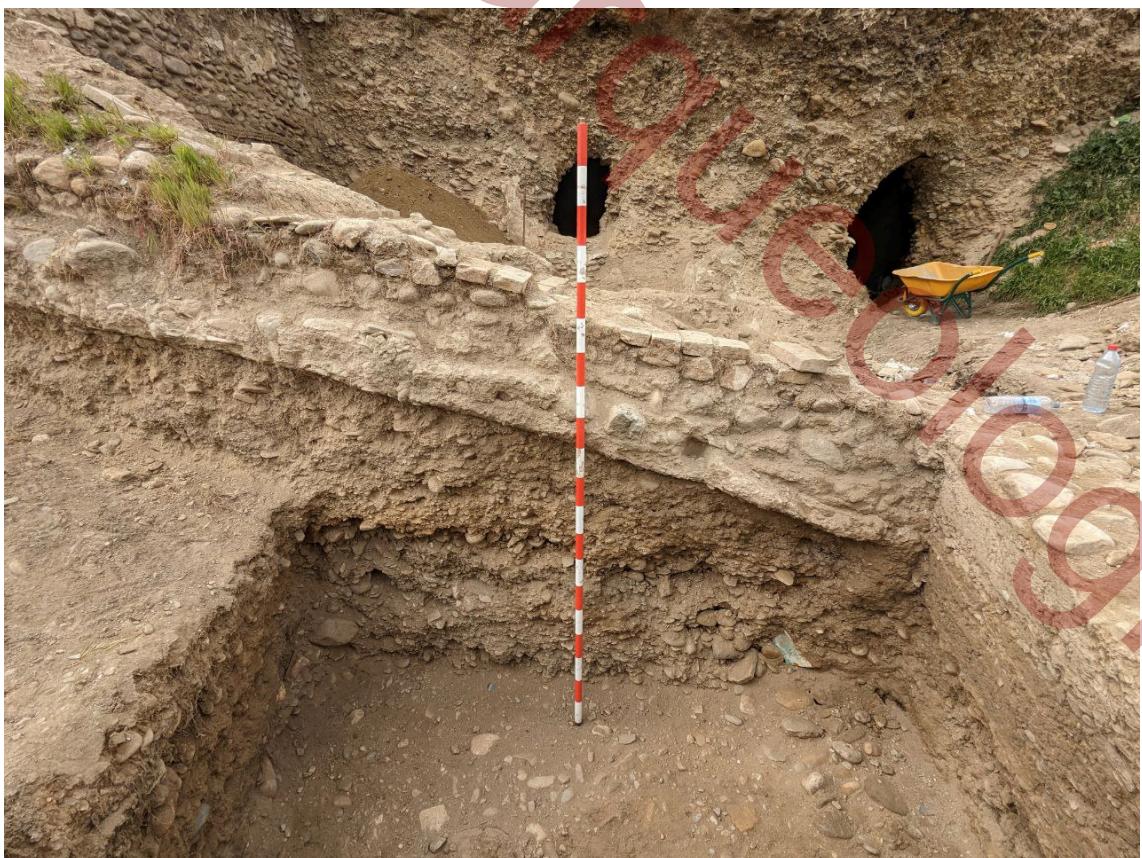
En la zona más próxima al arranque de la escalera UE 005 se realizó un sondeo para determinar la cota de aparición del terreno geológico que como se puede apreciar en la imagen anterior aparecía a 1,30 metros del nivel de suelo de la vivienda en esta área. Por encima tenía un estrato con cerámica del siglo XIX y XX como se venía repitiendo en todo el espacio. Que se horizontalizó aquí para la implantación de la escalera.

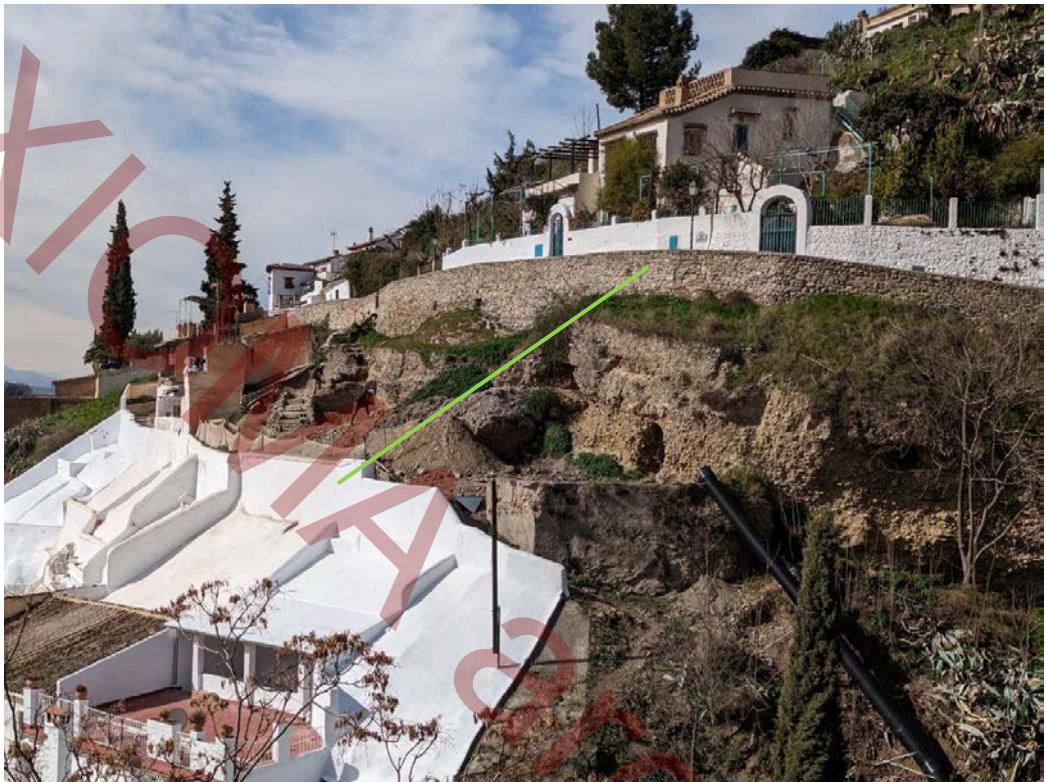
Perspectiva del solar desde el Este. El límite del solar está marcado en verde.

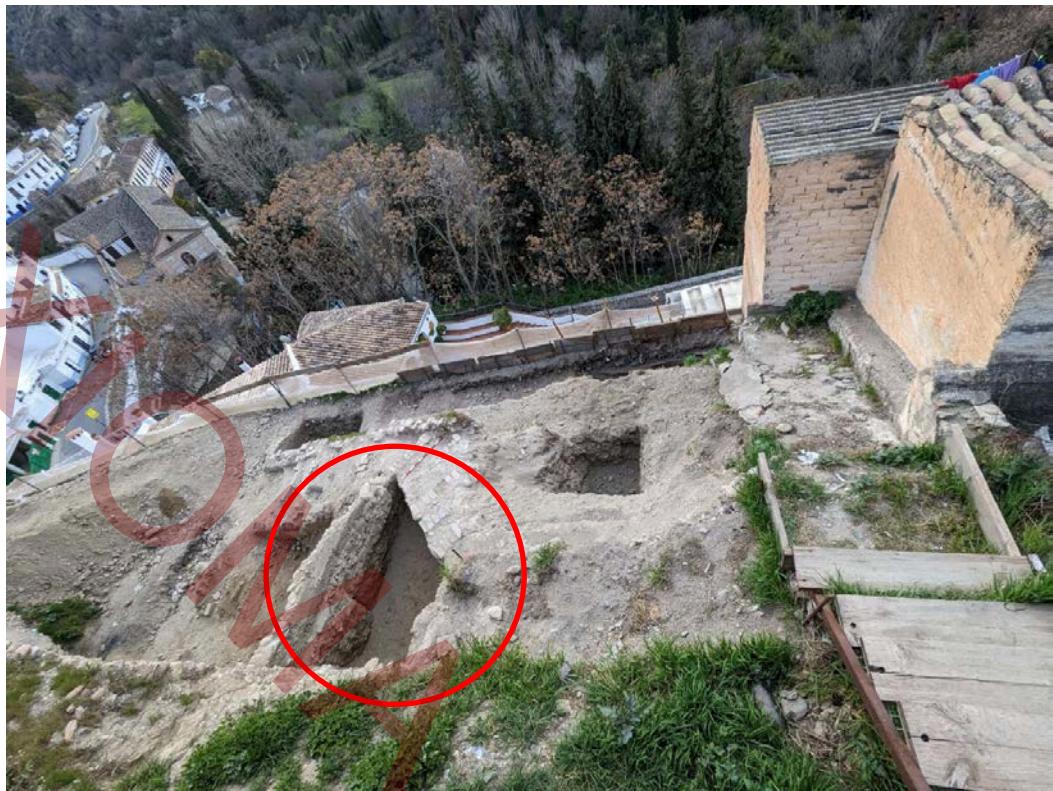
Para finalizar la intervención se sondeó en la parte superior del solar, en el espacio que quedaba marcado por el muro UE 006 y el trazado de la escalera UE 005 y que en la imagen anterior aparece marcado con un círculo rojo.
