ARTÍCULO PARA EL AAA INTERVENCIÓN ARQUEOLÓGICA PREVENTIVA CONTROL DE MOVIMIENTO DE TIERRAS EN CALLE VEREA DE ENMEDIO Nº 64 DE GRANADA

Título:	INTERVENCIÓN ARQUEOLÓGICA PREVENTIVA CONTROL DE MOVIMIENTO DE TIERRAS EN CALLE VEREA DE ENMEDIO Nº 64 DE GRANADA
1. Dirección de la actividad arqueológica	Alegre Paricio, Eusebio José
2. Provincia	Granada
3. Municipio	Granada
4. Ubicación	Vera de En medio 64
5. Clasificación	Prospección Arqueológica Superficial
6. Modalidad	Actividad arqueológica preventiva
7. Nombre PGI	
8. Fecha Resolución/ Declaración Responsable	08/12/2022
9. Fecha de Inicio de Actividad	10/12/2022
10. Fecha de finalización de la actividad	13/01/2023
11. Identificación de Patrimonio Arqueológico	No

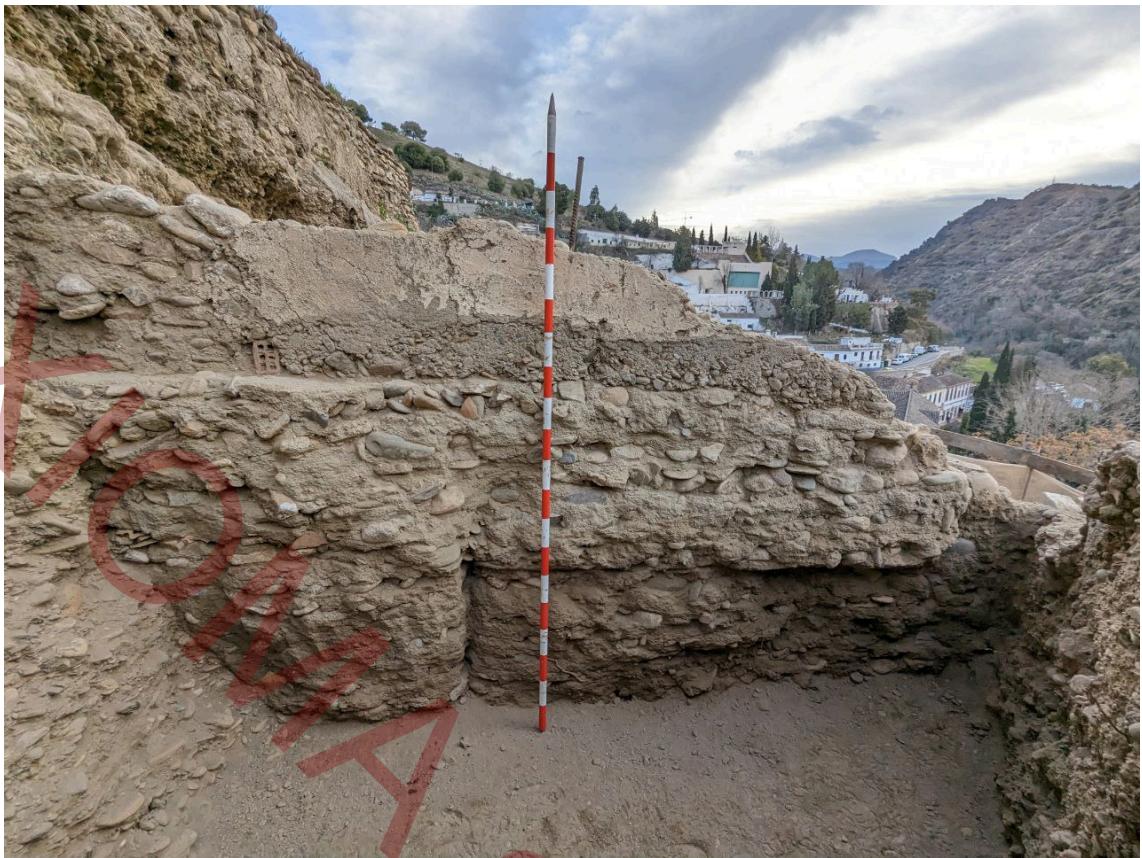
El geológico aparecía recortado en vertical y en horizontal conformando una estructura sólida para el apoyo de las estructuras como se comprobó al profundizar unos centímetros más en este sondeo.

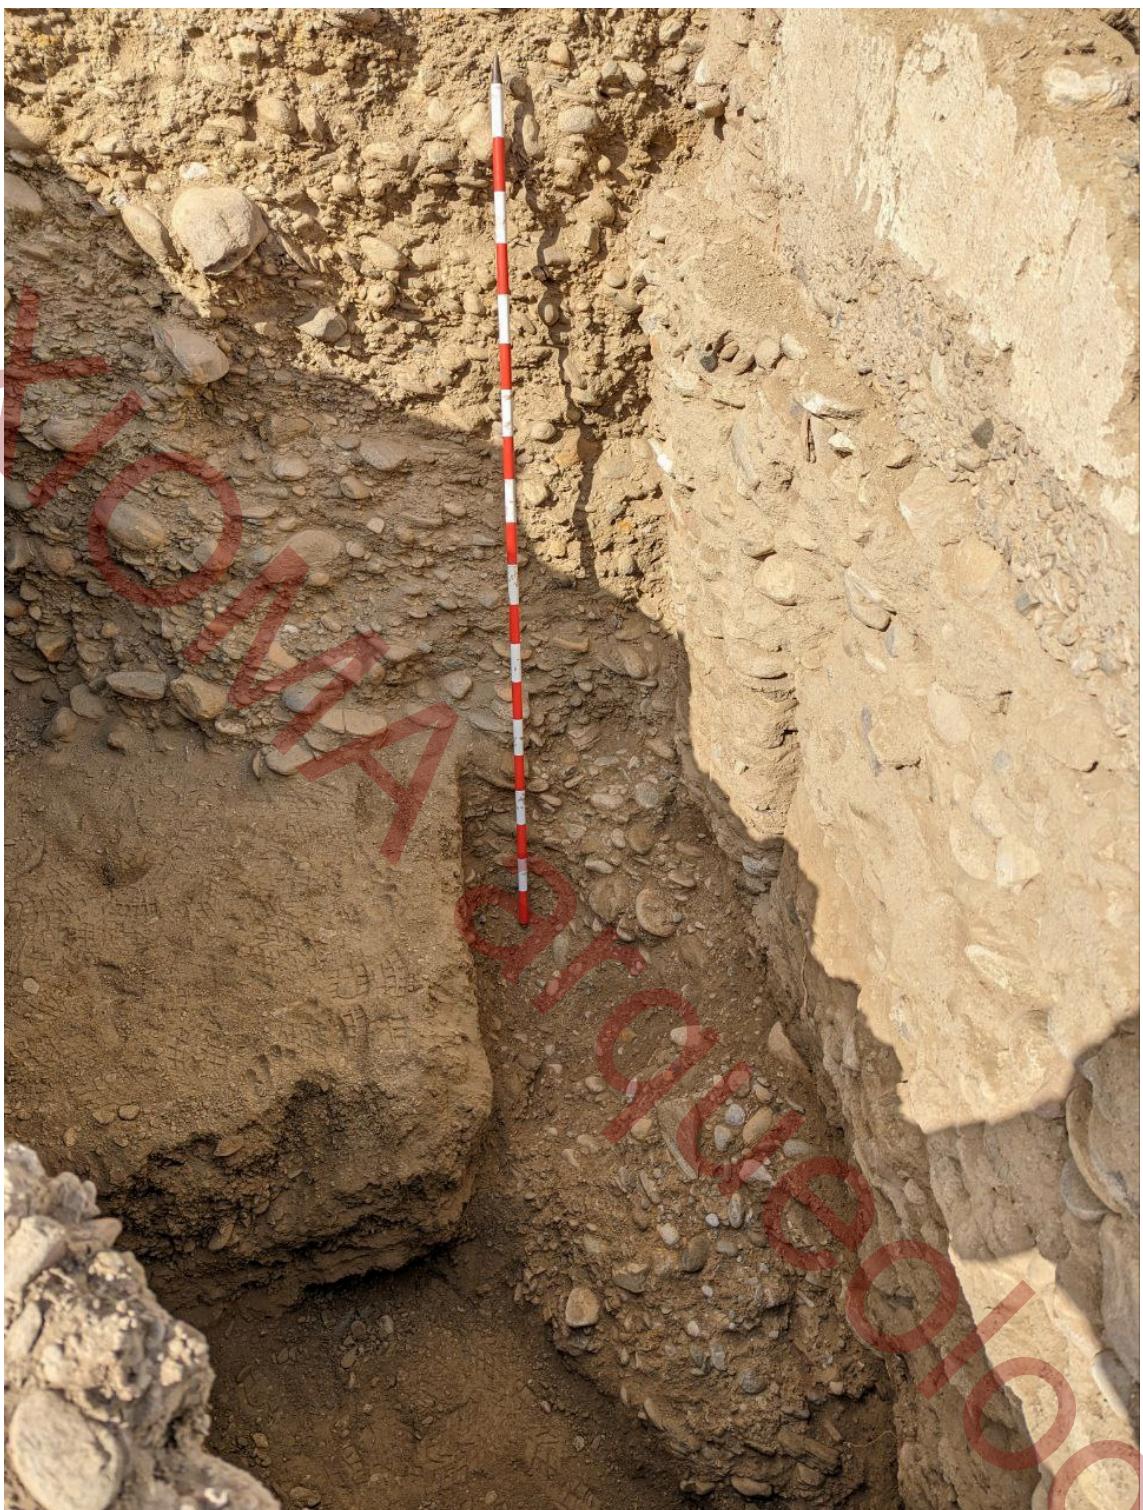
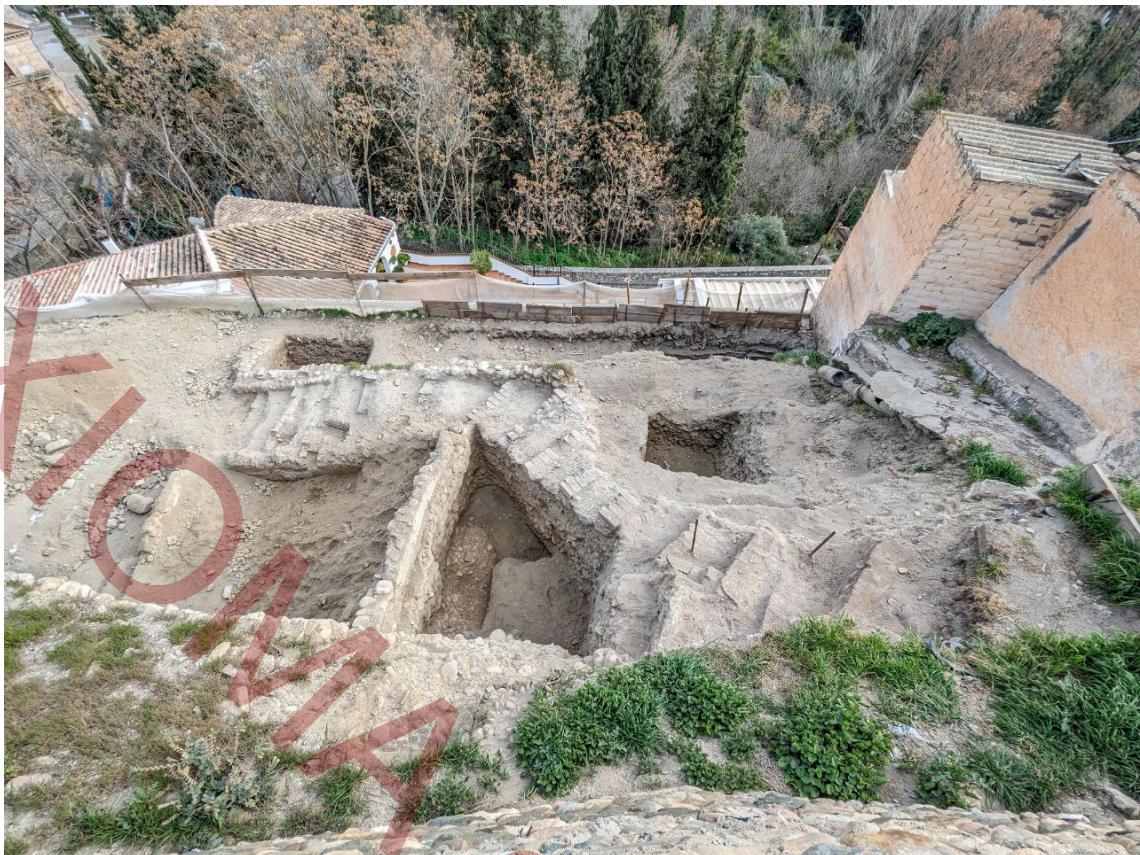
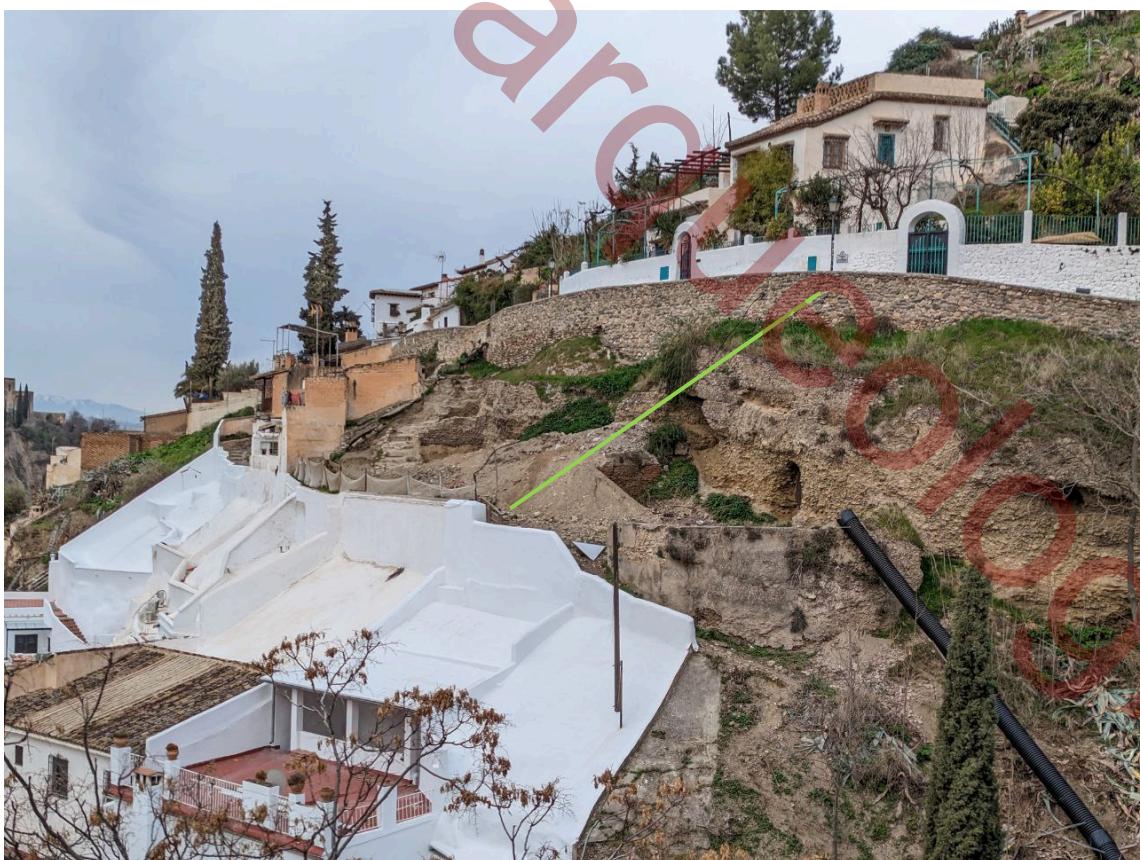
Con esto se dio por finalizada la intervención al localizar el geológico y niveles estériles en todo el solar lo que imposibilitaba la aparición de restos arqueológicos
