## **ARTÍCULO PARA EL AAA DE LA INTERVENCIÓN ARQUEOLÓGICA PREVENTIVA CON SONDEOS ARQUEOLÓGICOS EN C/ ZENETE Nº 46 DE GRANADA**

Eusebio Alegre Paricio; María Martínez Rodríguez; Sergio García Carmona

**Resumen:** En este artículo presentamos los resultados de la IAP realizada en el la calle Zenete nº 46. Se han constatado restos de las viviendas anteriores y del urbanismo previo.

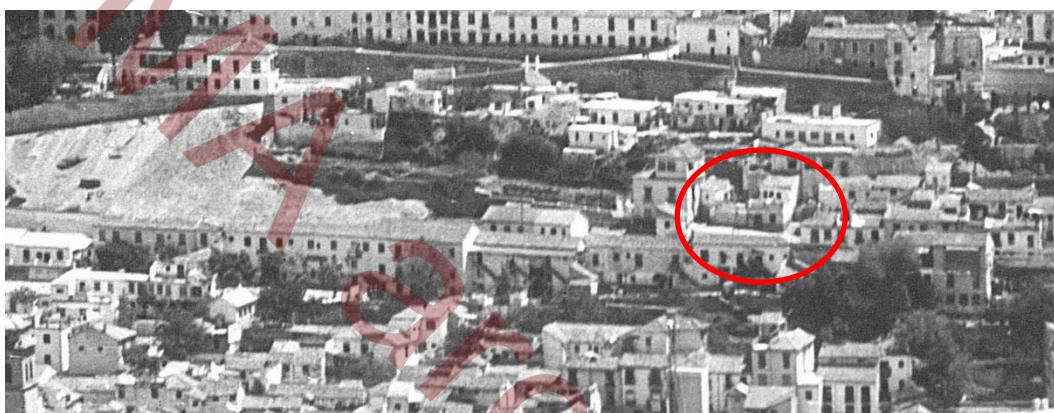
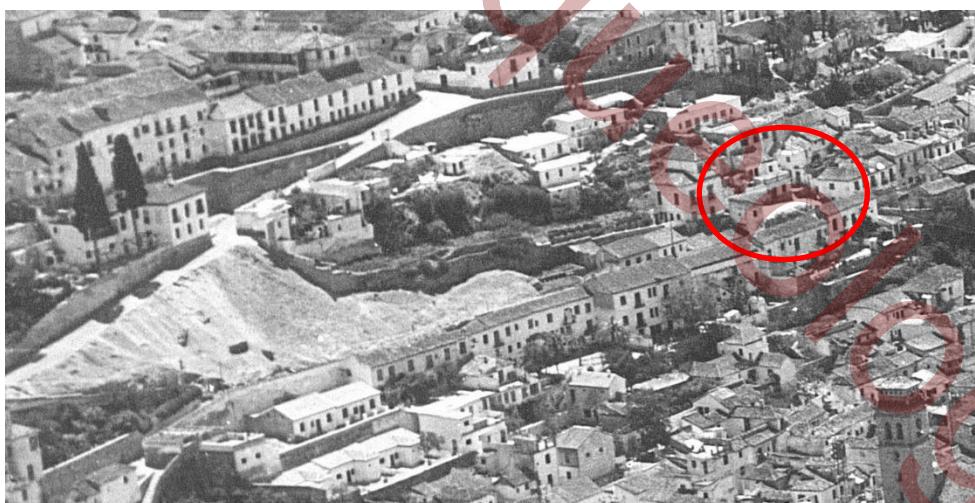
Las fotografías de vuelo de 1957 indicaban claramente la ocupación de la zona con viviendas en ese momento. De hecho los primeros niveles localizados correspondían a esa vivienda anterior a la demolida.

En ambas imágenes se puede observar ya la placeta que se abre delante de la vivienda que nos ocupa.

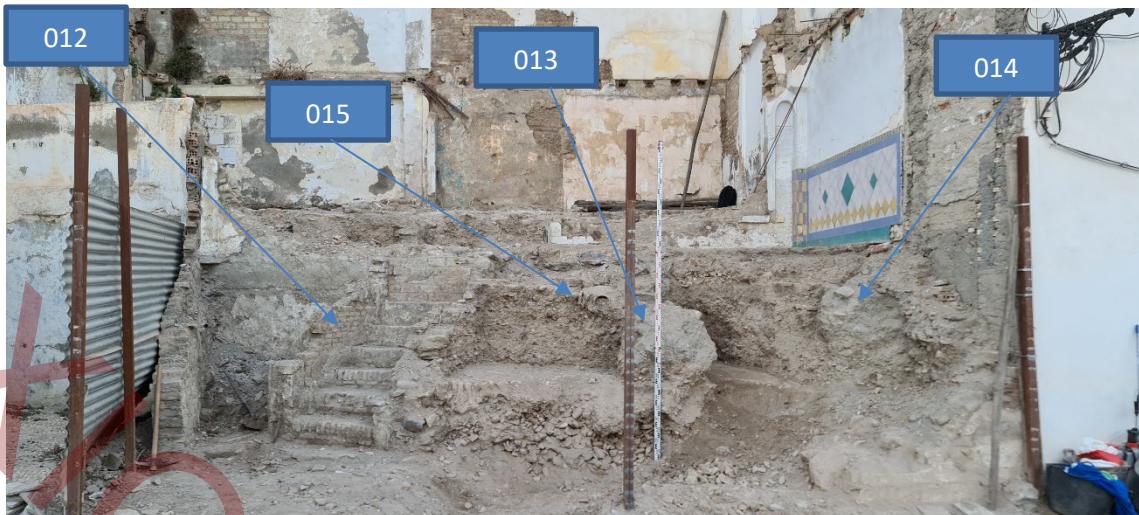
La imagen anterior está tomada desde dicha plaza y se pueden observar los restos de la vivienda que se construyó a principios del siglo XX y que fue modificada posteriormente hasta configurar la que se demolió. La escalera UE 012 es la que daba acceso a los niveles superiores de la vivienda configurándose la zona situada a la derecha como un espacio de almacenaje con acceso directo desde la plaza. Se localizan en este espacio dos zapatas de hormigón, 013 y 014, que hacían de refuerzo para la estructura superior de la vivienda. Recorriendo este espacio encontramos una tubería de atanores cerámicos que se reconfigura en su proximidad a la fachada y a la bajante a ras de calle con un tramo de fibrocemento, UE 015. Con un diámetro de 15 centímetros en el interior aparece forrada de cemento.

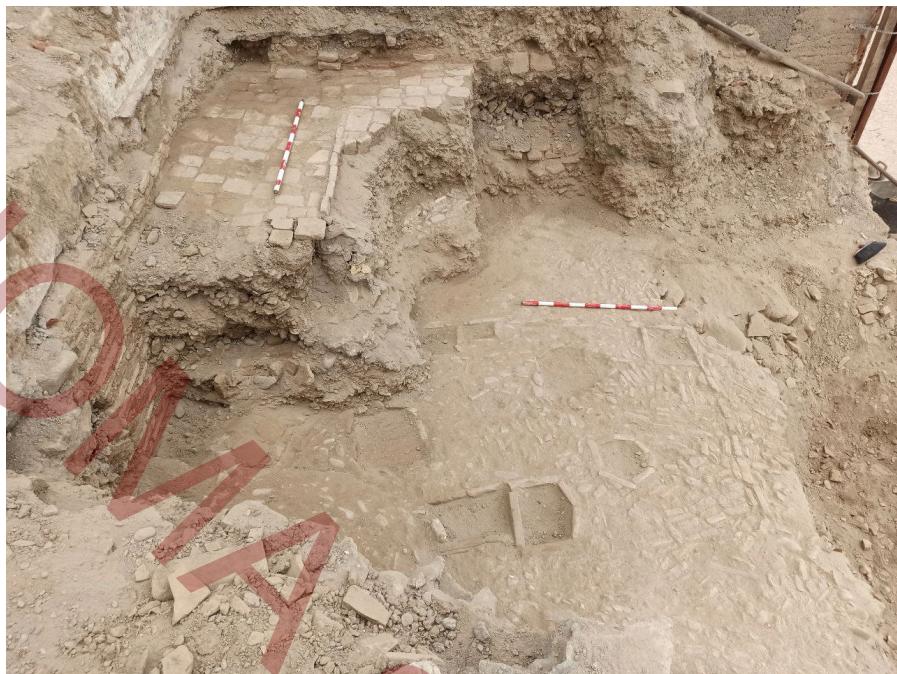
La UE 017 se trata de un suelo realizado con ladrillo de canto y bolos de cuarcita que presenta un polígono central que enmarca una serie de alcorques de diferente tamaño y disposición.

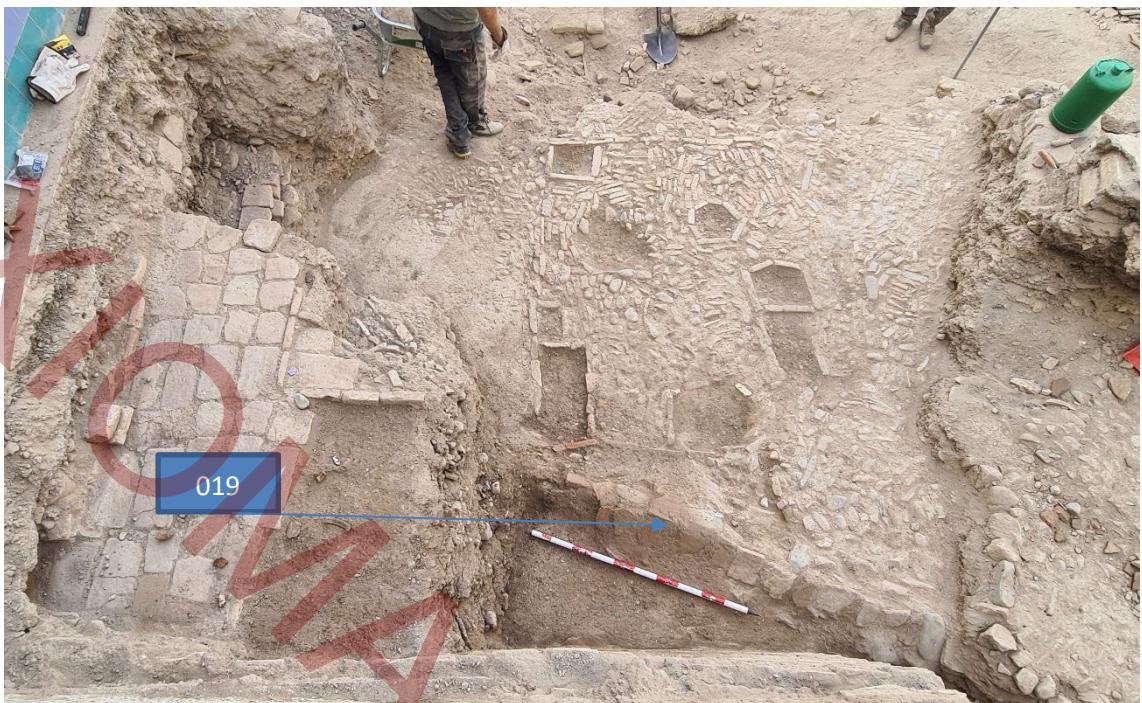
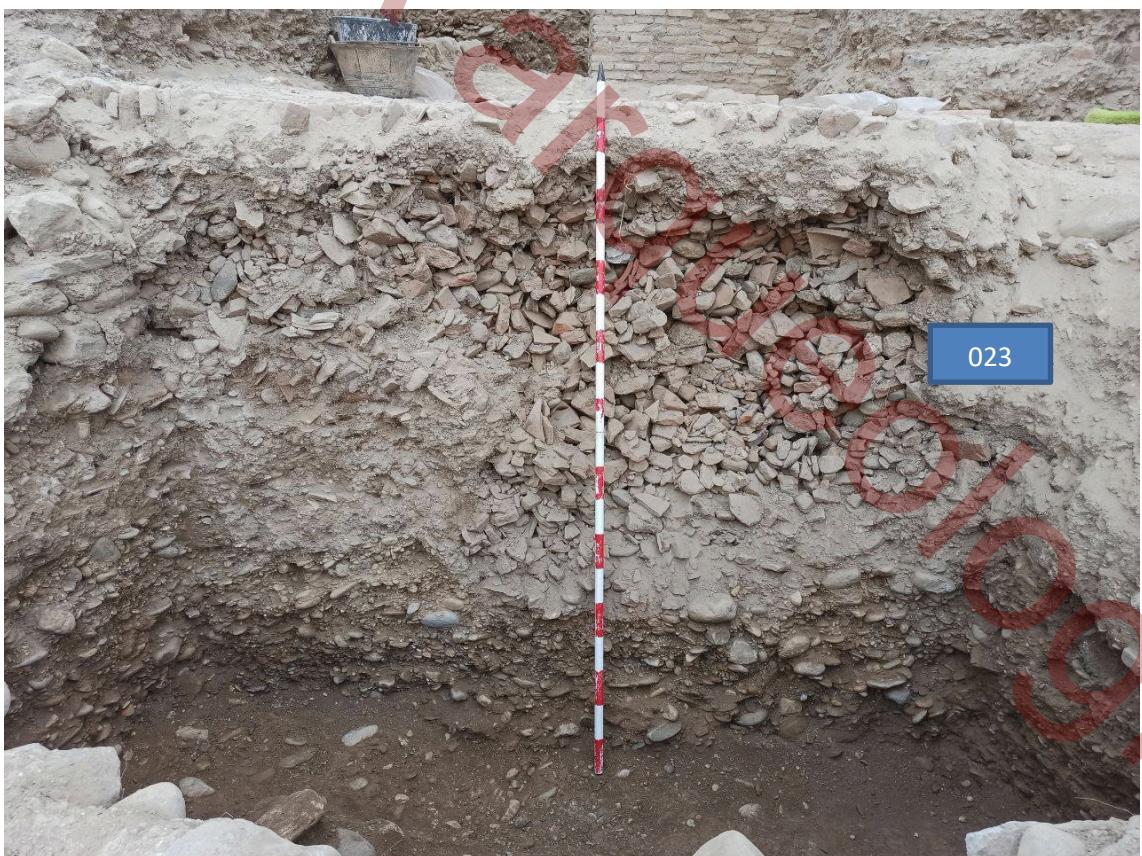
Como se ve en la imagen anterior la parte frontal del empedrado, que estaba desaparecida debido a la implantación del muro de fachada de la vivienda demolida, apoyaba sobre un nivel de material de construcción y cerámica de gran potencia, casi un metro diez en su parte más baja, en la que se localiza cerámica perteneciente a los siglos XVI-XVIII. Este nivel UE 023, se usa para rellenar una fosa en el terreno geológico y dar horizontalidad al empedrado.

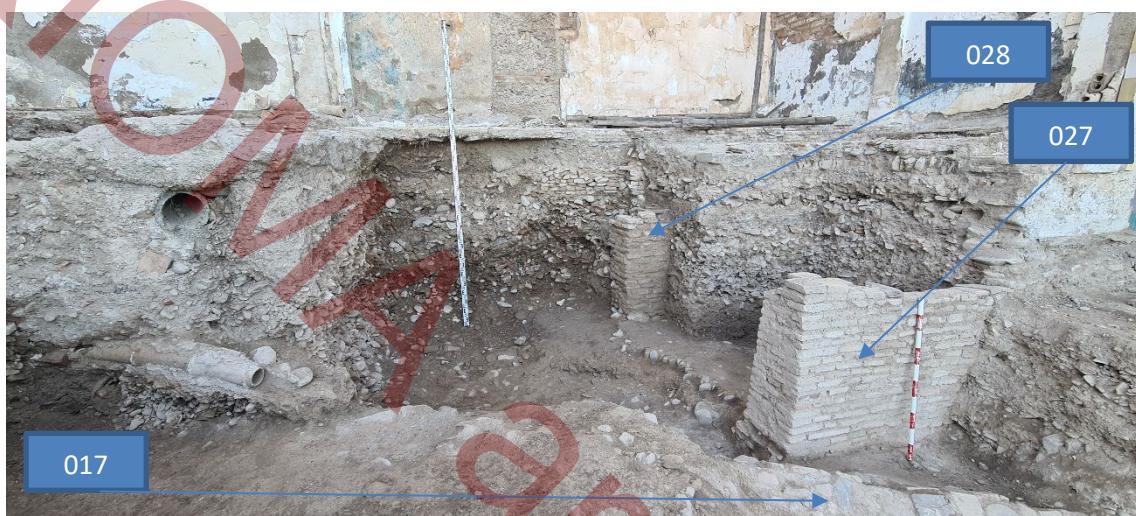
Se trata de dos muros de ladrillo macizo que debieron tener un alzado poco mayor del localizado y que articulan el espacio con la continuidad del empedrado a la misma cota pero ya en un espacio más privado destinado a un uso probablemente industrial. Se trata de UE 027 y 028, dos muros de separación de espacios descubiertos que limitaban un empedrado con una lechada de cal para impermeabilizarlo y sanearlo que se localiza como UE 029.

Como se ve en el imagen anterior el espacio localizado al Norte de ambos elementos se encuentra totalmente alterado por la implantación de tuberías moderna, habiendo desaparecido tanto el muro de cierre como el empedrado.

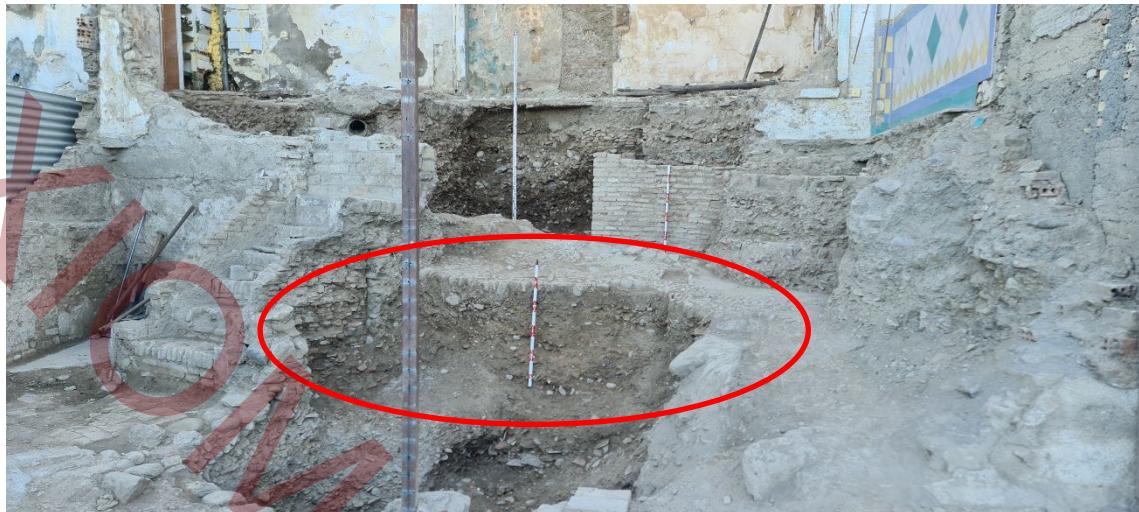
Estos niveles presentaban un ligero buzamiento hacia el Sur y el Oeste manifestando una datación anterior a la bolsada y haciéndonos pensar en la existencia de un elemento anterior al muro de fachada que sirviera de contención a estos niveles, UE033 a 036.

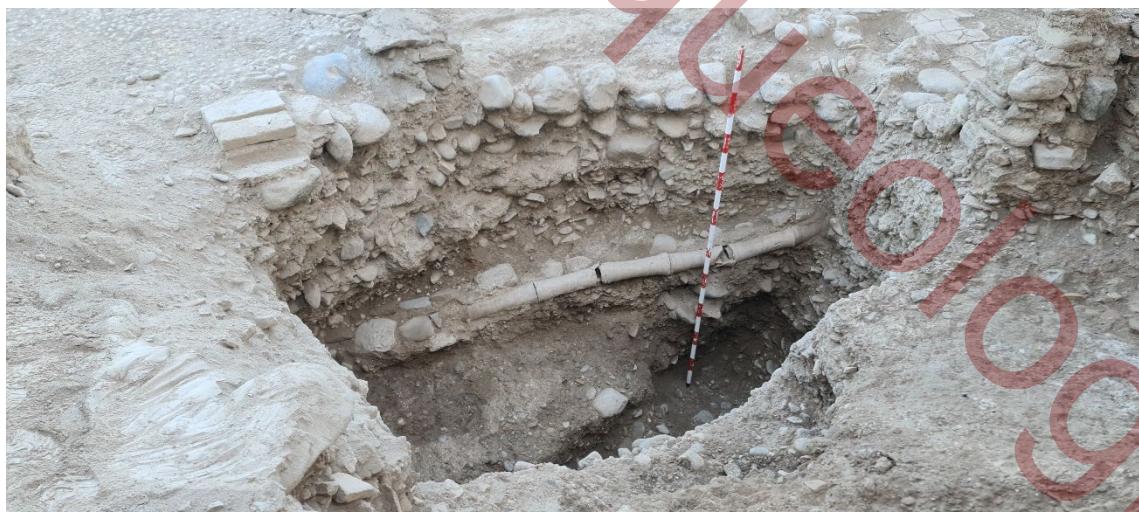
La implantación de este tubería causa el vaciado de toda esta zona hasta el contacto con un elemento más sólido al terreno circundante y que usan de apoyo para la consolidación de la misma. Este elemento, cuya cota de arrasamiento se sitúa a -1,90 metros desde la cota de calle, atravesaba este espacio longitudinalmente. Se trata de UE 043, un muro de tapial de tierra y cal,

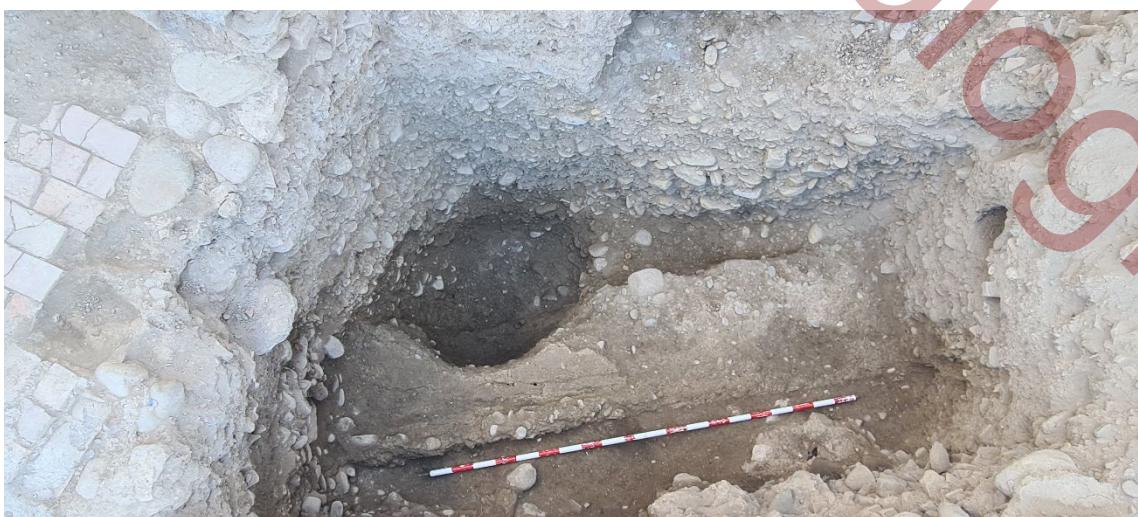
Como se aprecia en la imagen inferior presenta una anchura de entre 70 y 80 centímetros. En la zona más próxima al perfil Norte presentaba una fosa, UE 45, donde se localizó el material más antiguo, el fechado en época nazarí.

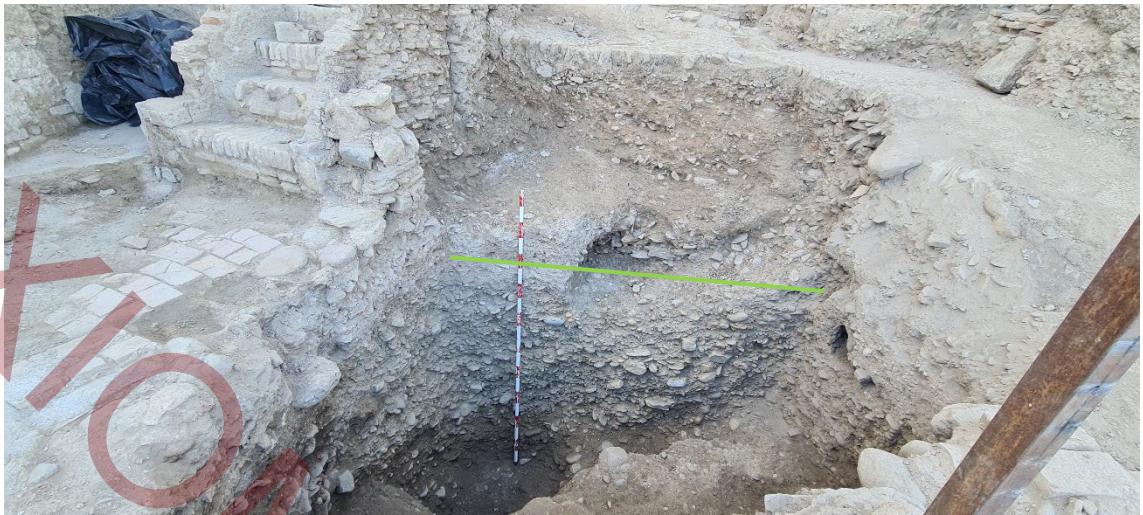
Como se aprecia en la imagen anterior el nivel geológico servía de apoyo a los niveles de preparación para el empedrado UE 017. La línea verde marca el límite del conglomerado.

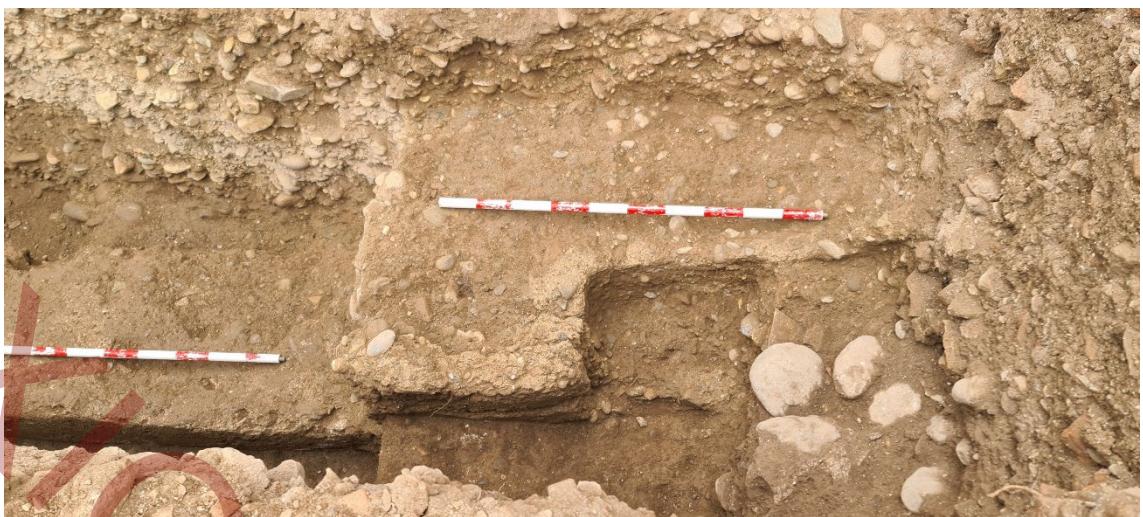
Detalle de la zona más cercana a la medianería con el retranqueo señalado.

Se continuo la excavación hacia la medianería con el edificio de Zenete 44 todo lo que permitieron las medidas de seguridad pertinentes descubriendo un alzado de casi 40 centímetros más conservado que presentaba un desplazamiento de su línea frontal de 20 centímetros hacia el interior.

Parece marcar un desarrollo en cremallera del muro que cada cierto tiempo presentaría un retranqueo hacia el interior aportando solidez al desarrollo del mismo, lo que nos reafirma en su uso como muro de aterrazamiento.

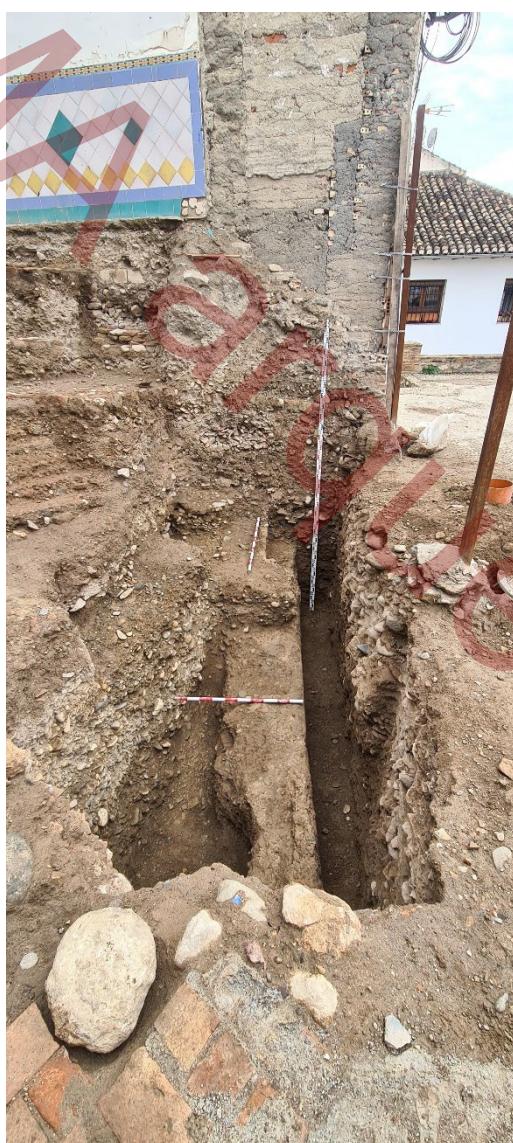
Vista de la zona de fachada y de UE 043 desde el Norte.

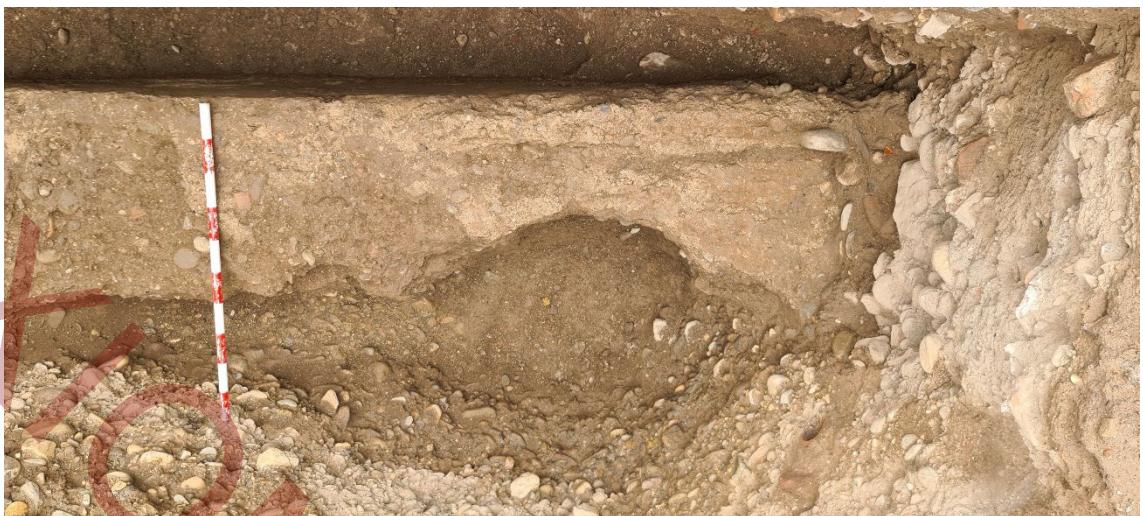
Detalle de la costra de cal exterior del muro.

En esta zona exterior presenta una costra de cal más consistente que varia entre 15 y 25 centímetros de anchura y que le daría cierta solidez a la cara vista del muro. Al estar hecho a fondo perdido contra el terreno geológico lo hemos identificado como un muro de aterrazamiento, de factura y datación medieval, probablemente de época nazarí a tenor del material cerámico localizado a su alrededor. El arrasamiento del muro se había hecho en la línea de contacto de los cajones del mismo, obviamente la zona más frágil y más sencilla de alterar.

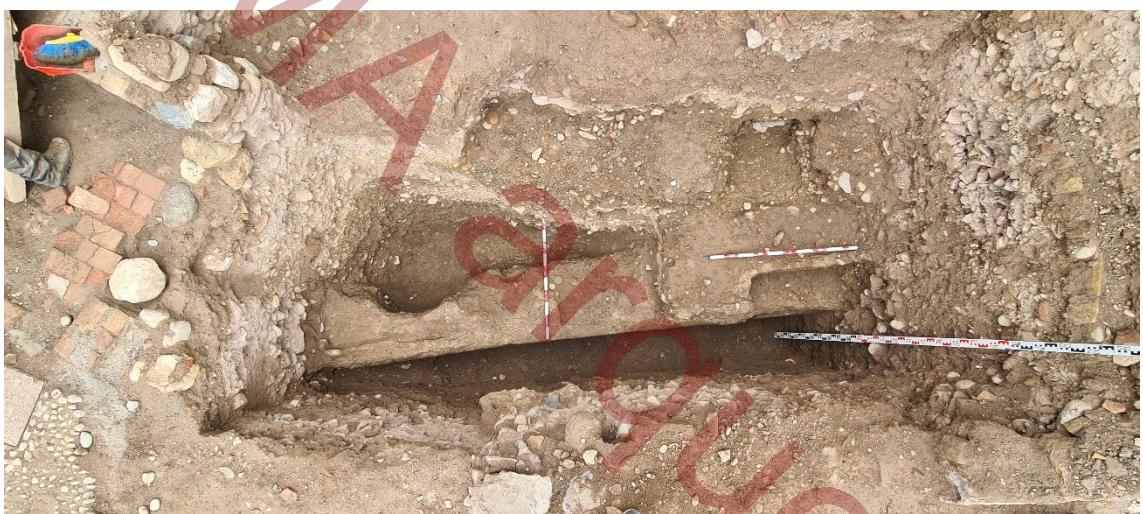
Fotografía cenital del muro 043 desde la zona de fachada.

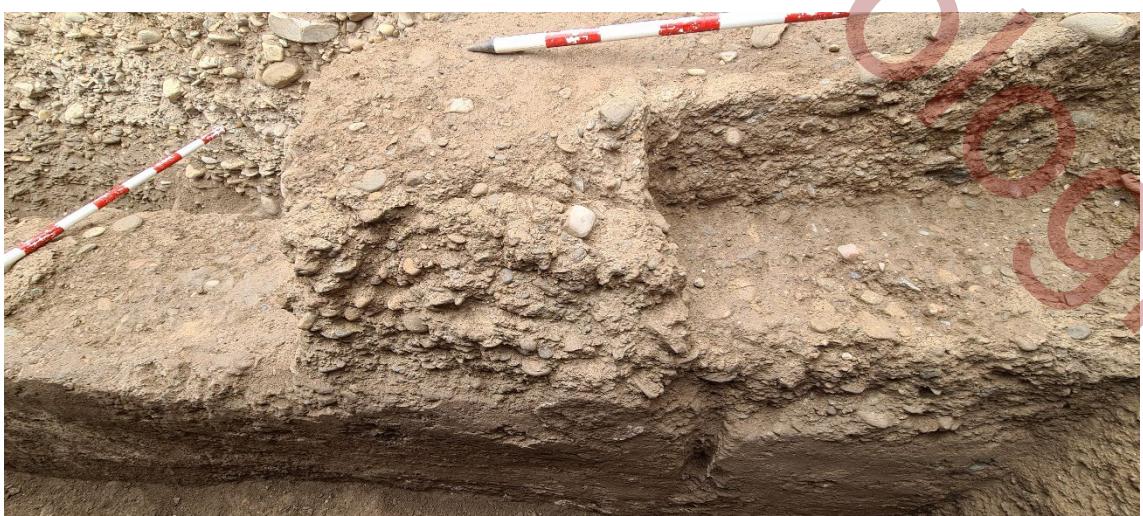
Detalle del enfoscado exterior del muro.

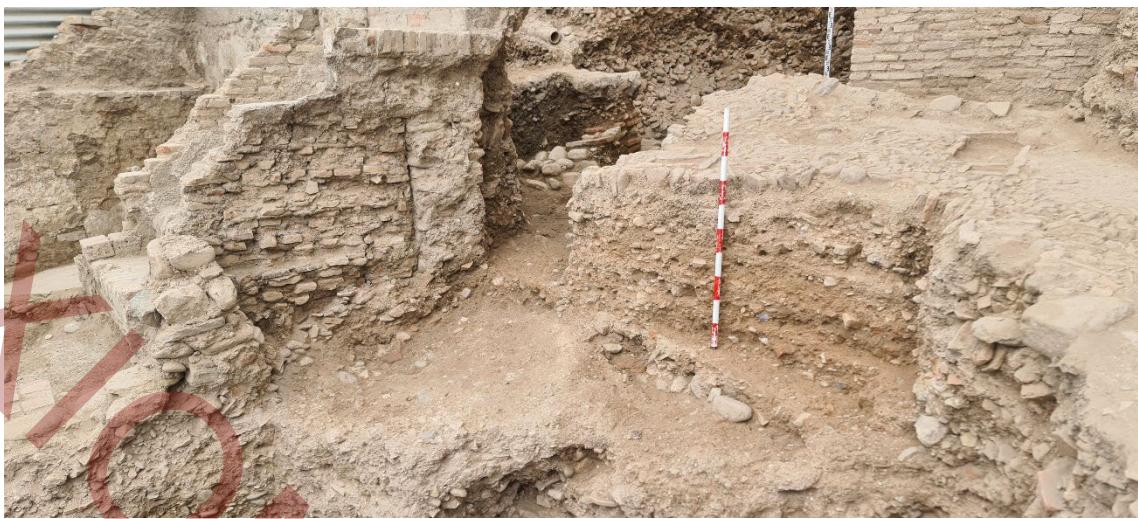
Niveles bajo empedrado UE 017

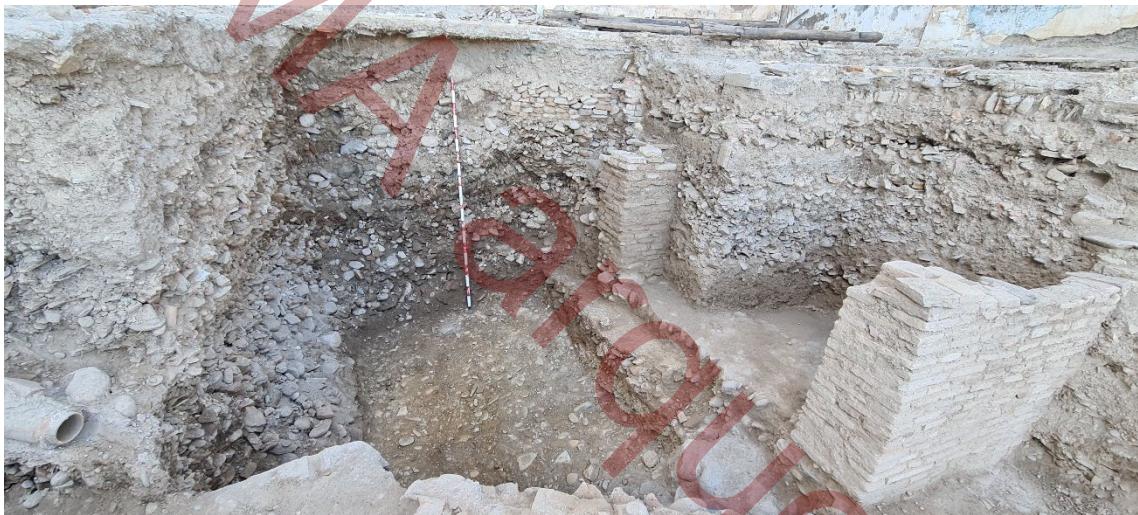
Nivel geológico localizado entre los muros UE 027 y UE 028
