I. A. P. DE ANÁLISIS DE ESTRUCTURAS EMERGENTES EN EL PASEO DEL SALÓN Nº13 DE GRANADA. (Expte. BC.03.044/16)

Resumen: La intervención trata de confirmar la existencia de un tramo de la cerca medieval de la ciudad de Granada que haya podido quedar oculto por la ulterior urbanización de la zona que nos ocupa.

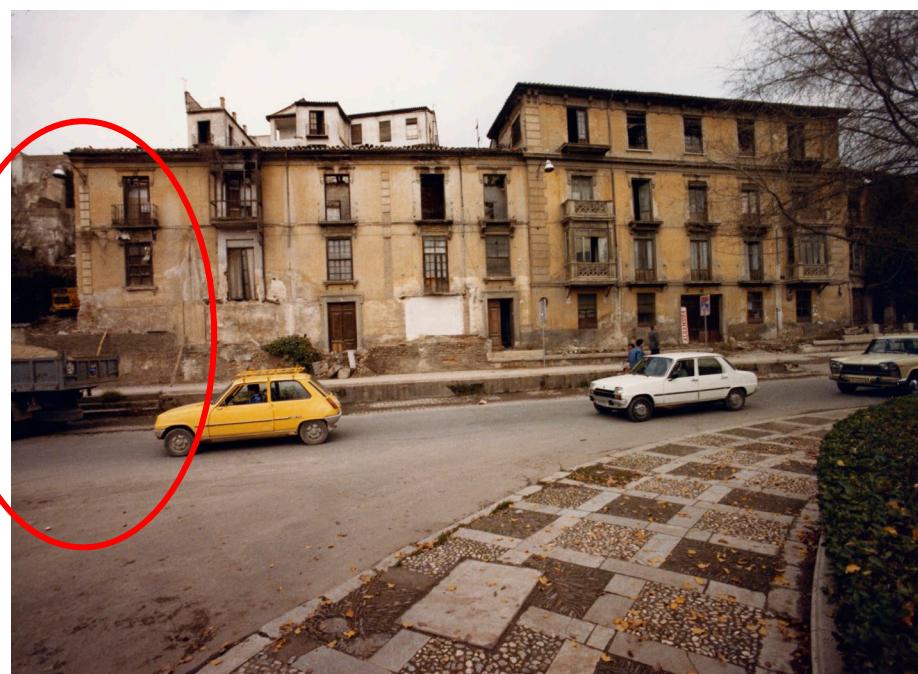
Como se aprecia en la imagen se observa una máquina trabajando en lo que hoy es el solar que nos ocupa por lo que podemos marcar claramente el momento de destrucción de los restos del molino y su amortización en parte como jardín.

El sector del solar estaba ocupado por parte de la vivienda y la estructura del molino; el resto de estas estructuras se encontrarían en el solar del edificio contiguo y serían arrasados en el momento de la construcción de éste; sin embargo, no hemos podido localizar referencias de ningún tipo sobre la intervención realizada, si la hubo, en este solar. Tras el muro de cierre del solar al Paseo del Salón se localizó con una altura de 1,20 metros, un primer podido al que se accedía por tres escaleras de 1,80 metros de anchura de ladrillo y cemento; esta primera plataforma de 2,75 metros de ancho por 9,50 metros de largo estaba rodeada por un arriate de 40 cmt en sus lados Este y Norte; desde su lado Oeste arrancan unas escaleras, en dos tramos de 80 cmt de ancho que darían acceso a la plataforma superior donde se encontraría la vivienda. La retirada del muro de aterrazamiento, UEst 4, que apoyaba contra la plataforma dejó ver los niveles de relleno, con tierra arcillosa, y el nivel geológico tras el mismo. El nivel superior de este muro marcaría el nivel de arrasamiento de la vivienda cuando el solar se convirtió en parte del jardín. Momento fechado en las cercanías de 1980 como atestiguan las fotografías localizadas en el archivo³

³ Casas en ruinas en la rotonda que une el paseo del Salón y el paseo de la Bomba. 00.022.06. N° Reg 3013153

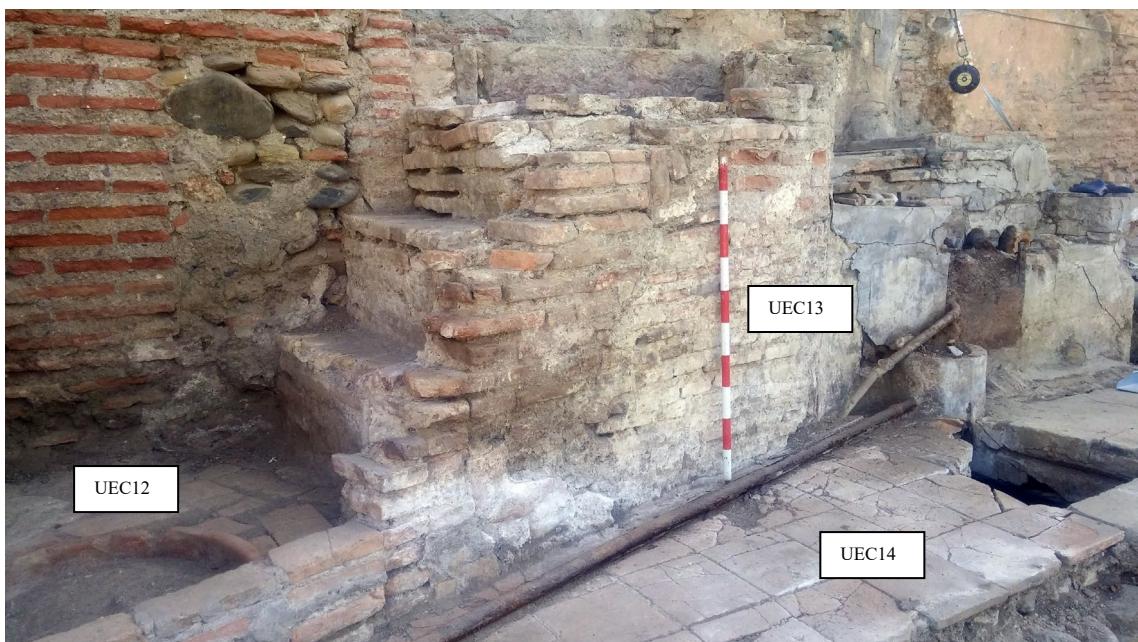
Escaleras y estructura de soporte de la alberca

A esta zona se accedería por unas escaleras de ladrillo localizadas en la parte Oeste de esta estructura, **UEC13**, y en cuya base se encuentra la boca de un pozo, **UEC12**, que daría acceso al aljibe inferior, **UEC11**, colocado en la estructura prismática anexa a UEE2 y construida de ladrillo con un enlucido hidráulico al interior para impedir las filtraciones de agua. Todas estas estructuras se aprecian existentes en la fotografía aérea de 1957 donde se observan las escaleras y la forma semicircular de la estructura que rodea a la alberca así como la estructura rectangular anexa que ahora es un registro para la bajante.

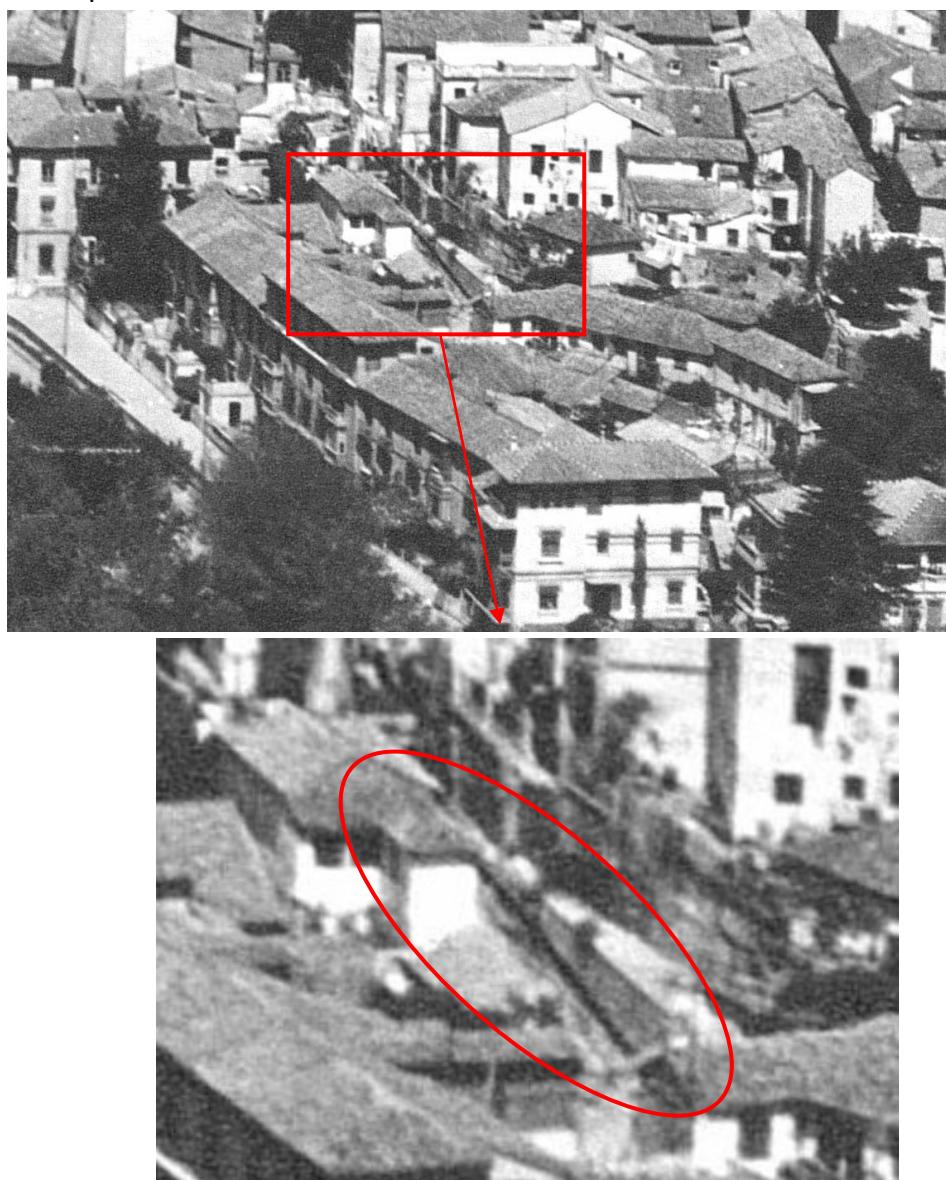
La línea oscura que se aprecia en la imagen y que discurre por el lateral de UEE2 en la foto de 1957 podría tratarse de una canalización anterior que parece salir al exterior a la altura del primer contrafuerte y que discurría por el solar del paseo de la Bomba 2. Nuestra teoría es que esa canalización es sustituida en los años 80 por la que

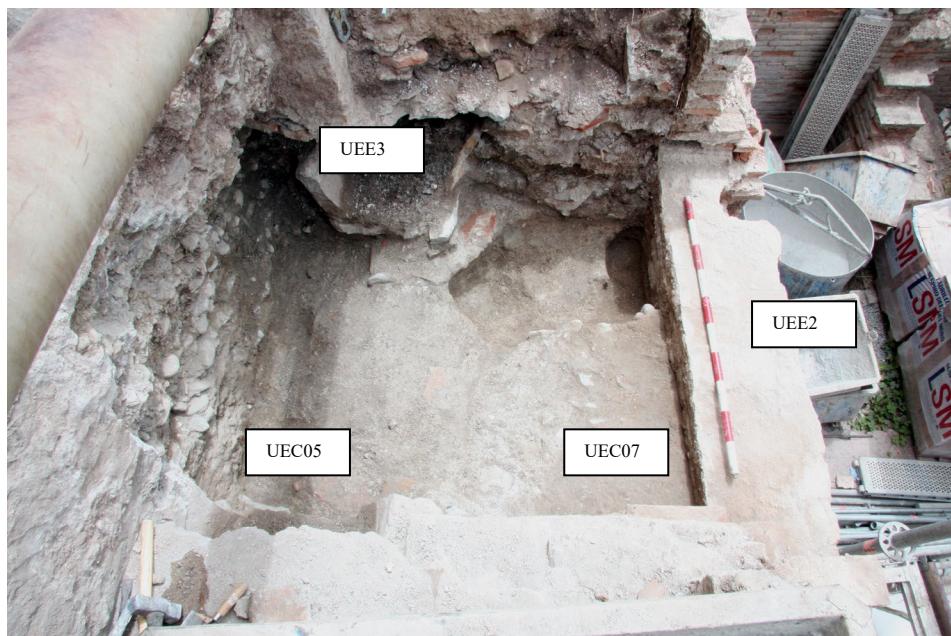
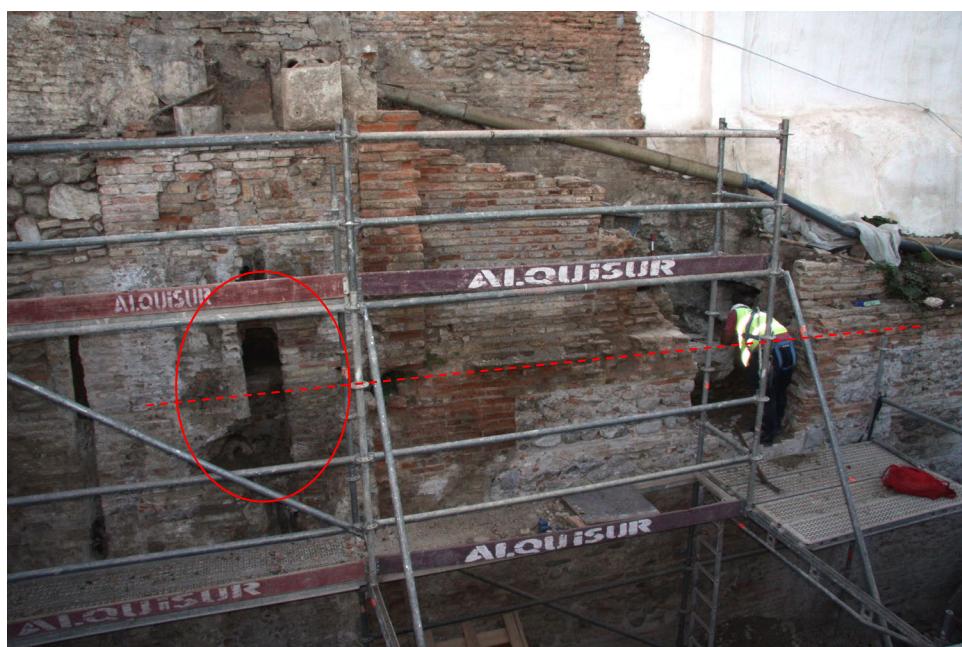
La línea roja marca la plataforma UEC6 y su desarrollo a lo largo de UEE2

Al retirar UEE4 se descubrió una plataforma de cal grasa con lechada de cal en superficie y base de bolos de cuarcita, **UEC7**, que servía de zona de paso anexa a UEC5. Esta plataforma apoya directamente contra UEE2 por lo que es posible establecer una cronología *post quem* o, en todo caso, simultanea, a las dos estructuras. Así mismo UEC6, en su lado norte contacta sin solución de discontinuidad con UEC5 por lo que se puede establecer una coetaneidad entre UEC5 y UEC6 y con UEE2, hecho que se comprobaría posteriormente.

Esta plataforma se localiza también en una cata practicada a media altura en el muro UEE2 en la parte más occidental del lienzo. La continuidad de esta plataforma embutida en las modificaciones del muro nos hace suponer que la primera gran modificación de la zona se acomete alrededor de 1732 cuando se tienen noticias de la implantación en la zona del molino de papel⁴ y las modificaciones en **1751** fecha en que se acometió el plan de reformas de mejora de las márgenes del río Genil, desde la Acequia Gorda hasta Santafé, para corregir los numerosos destrozos que las avenidas del río dejaban a su paso, tales como la que se documenta en 1740⁵. En este

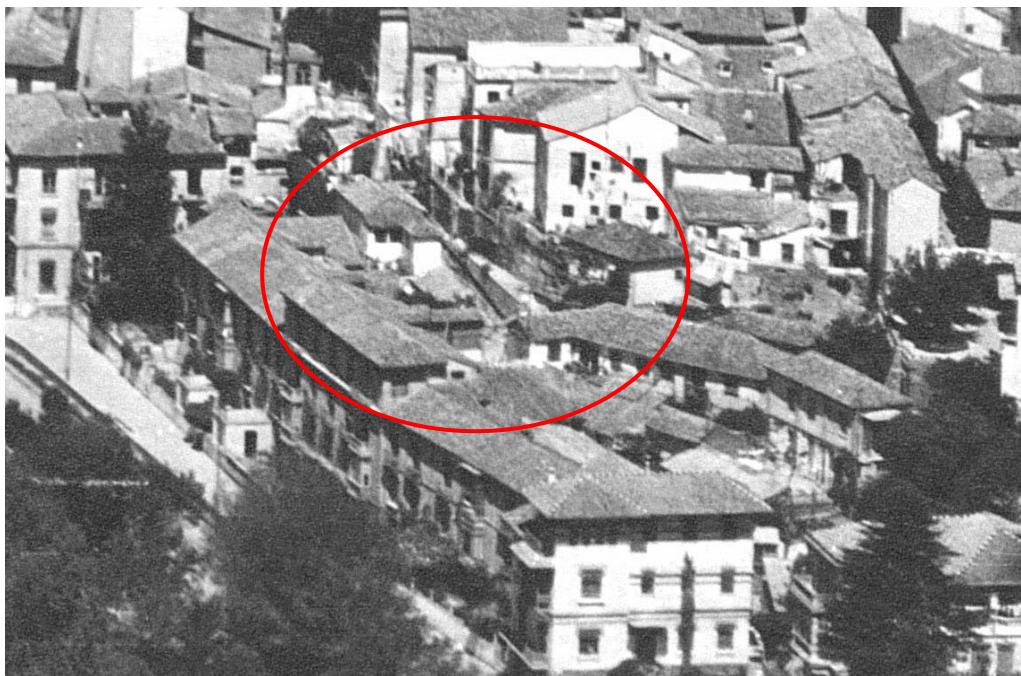
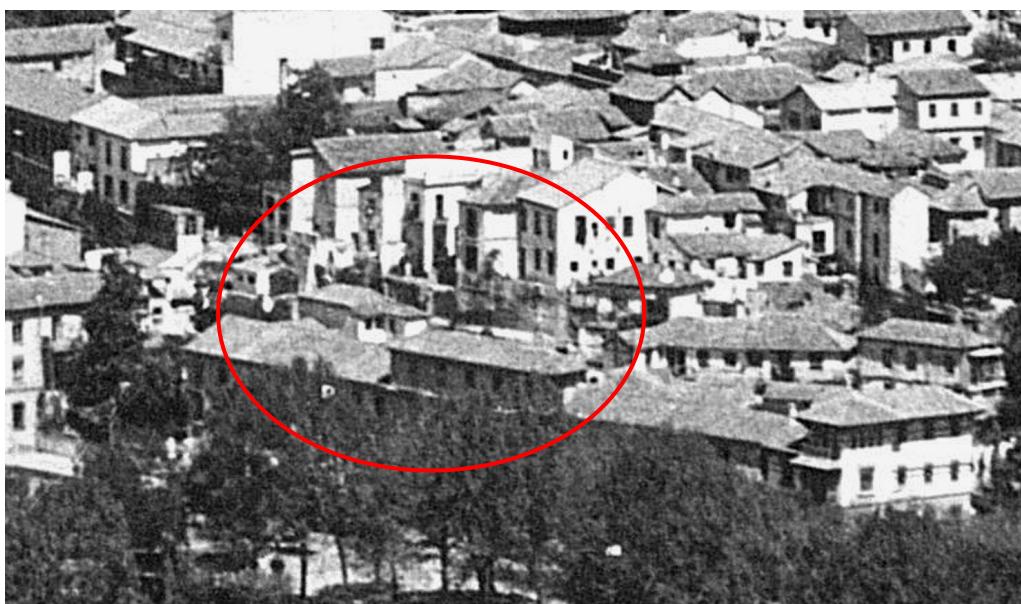
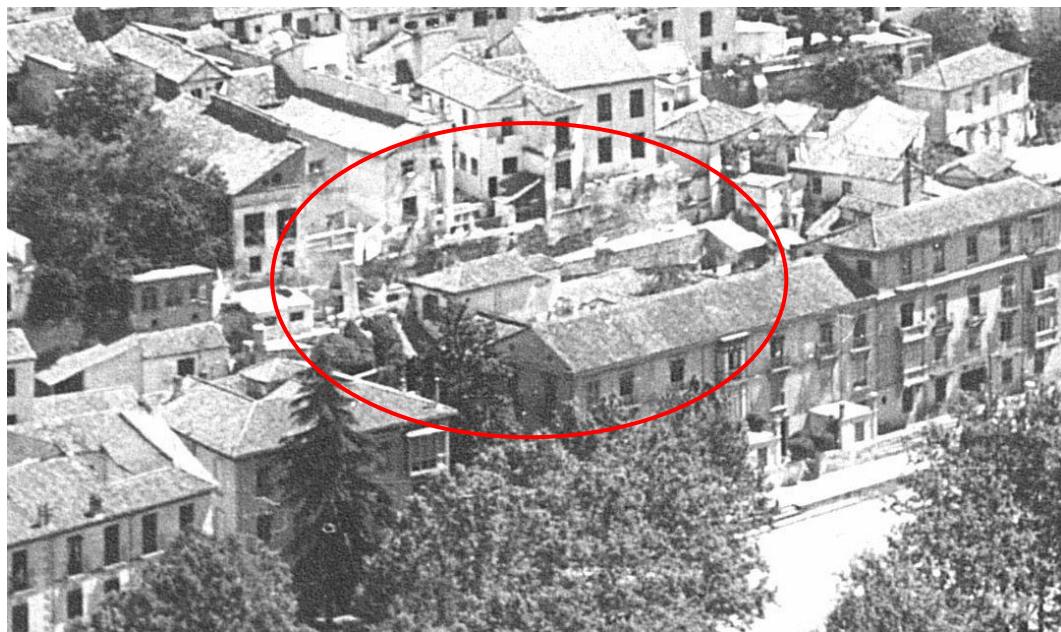
Fotografías del vuelo realizado en 1957 por TAF. Vista aéreas de Granada.
06.002.03 Nº Reg 300114
