ARTÍCULO PARA EL AAA DE LA INTERVENCIÓN ARQUEOLÓGICA PREVENTIVA CON SONDEOS ARQUEOLÓGICOS EN PLAZA BIB-RAMBLA Nº 11 DE GRANADA (SEGUNDA FASE)

Resumen: En este artículo presentamos los resultados de la IAP en la segunda fase para localizar la continuación de la muralla y el torreón identificados en la fase anterior.

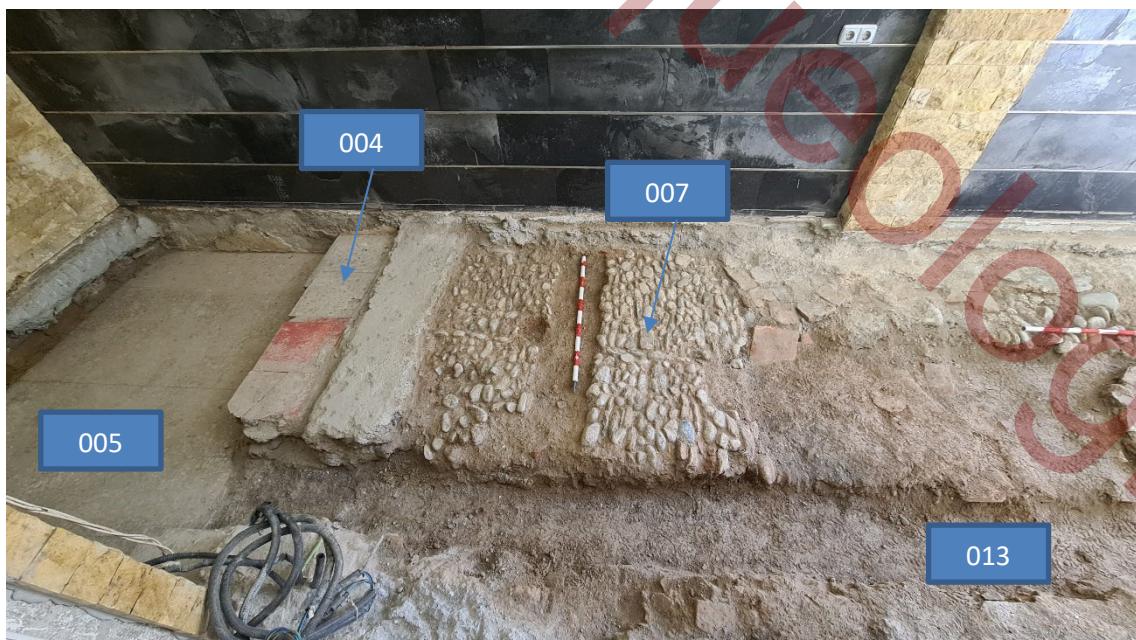
Fig. 01 – Vista desde el Sur del espacio 2 situado al fondo del local. Se identifica la UE 004, la solería UE 005, ambas correspondientes a modificaciones del siglo XX y la UE 007, un empedrado datado en el siglo XIX..

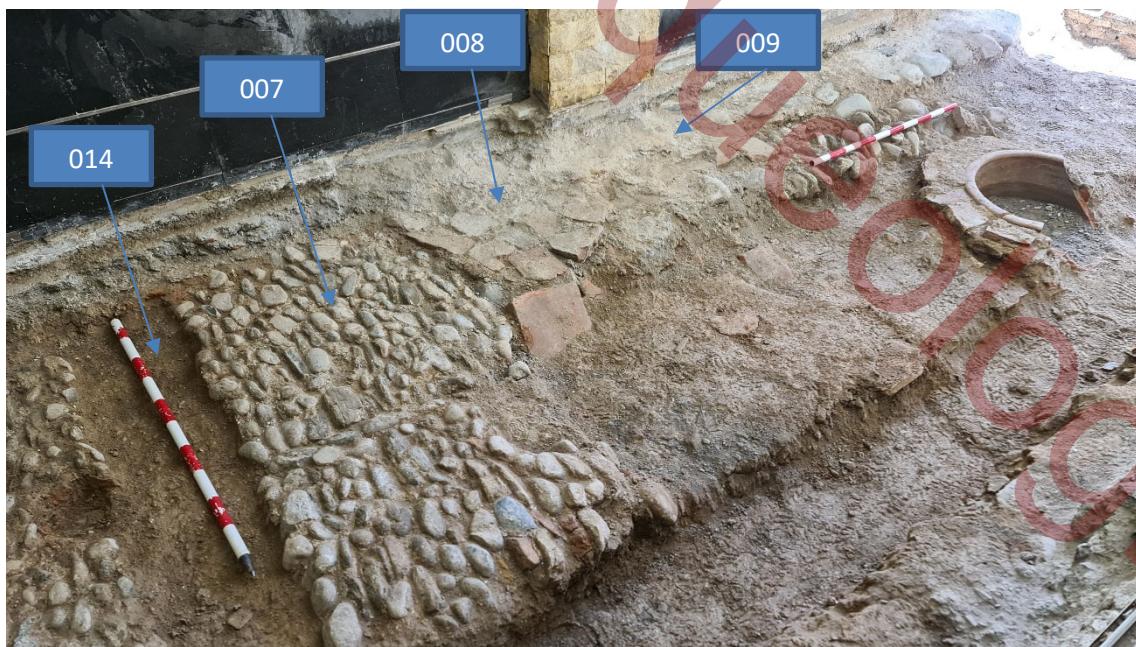
Fig. 02 – Vista de Ue 007 en primer plano y de las unidades que lo rodean a la misma cota.

Como se observa en la imagen anterior, el empedrado UE 007, presenta en su lado Este una figura semicircular además de una línea de agua en dirección Oeste

Este que después se revelaran significativas al formar parte de un sistema de evacuación de aguas a un pozo ciego que alterará de manera significativa la secuencia estratigráfica en la cimentación de la muralla.

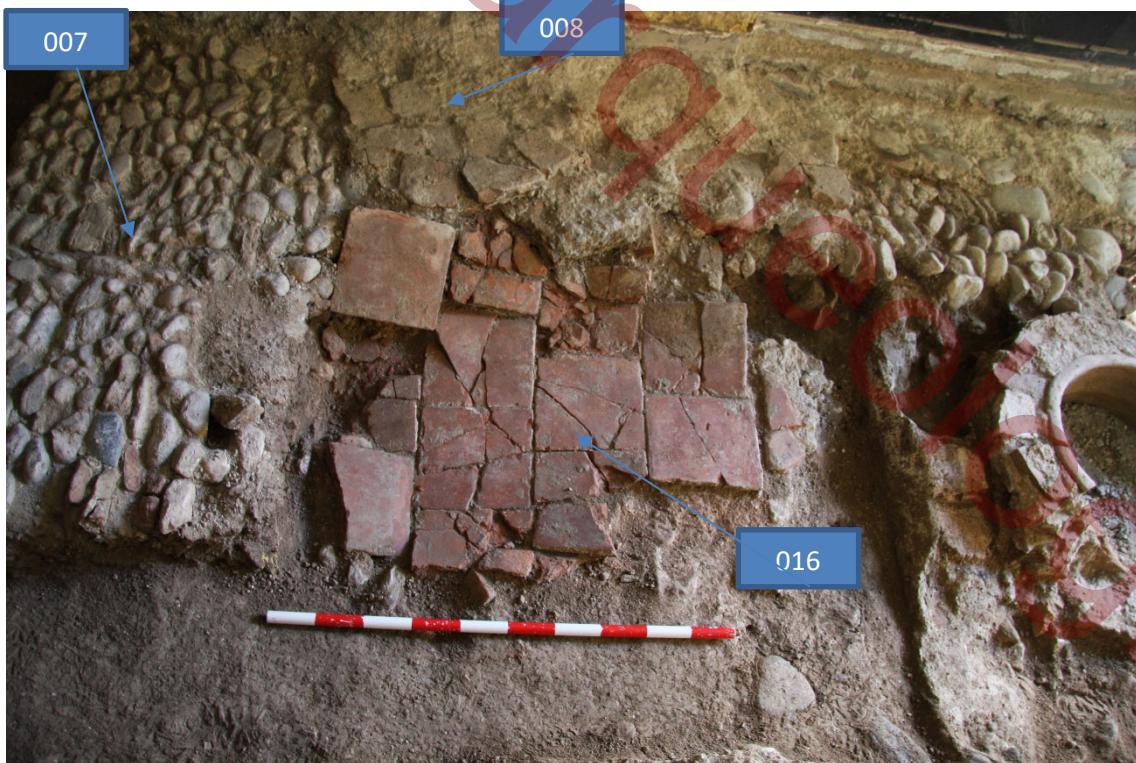
Fig. 03 – Vista de UE 016 en primer plano en la que se aprecia la cota original del mismo a la cota del empedrado

restos de un suelo de baldosas de cerámica de 25 x 25 centímetros, **UE 016**, que se encontraba a 15 centímetros por debajo de la cota del empedrado a pesar de formar parte de la misma secuencia estratigráfica. Como comprobaríamos más adelante, esta diferencia de cota se debe a la presencia del elemento murario defensivo bajo el empedrado y no bajo el suelo de baldosas. La presencia de este elemento es importante porque se trata de la cubrición del espacio que ocupa el pozo ciego, **UE 067**, que veremos desarrollarse a lo largo de la excavación. Este pozo ocupa el espacio entre las cimentaciones de dos pilares del edificio, un muro de ladrillo adosado a la muralla en su cara interna y otro muro de la misma fábrica al Este que lo separa de una tinaja para agua potable.

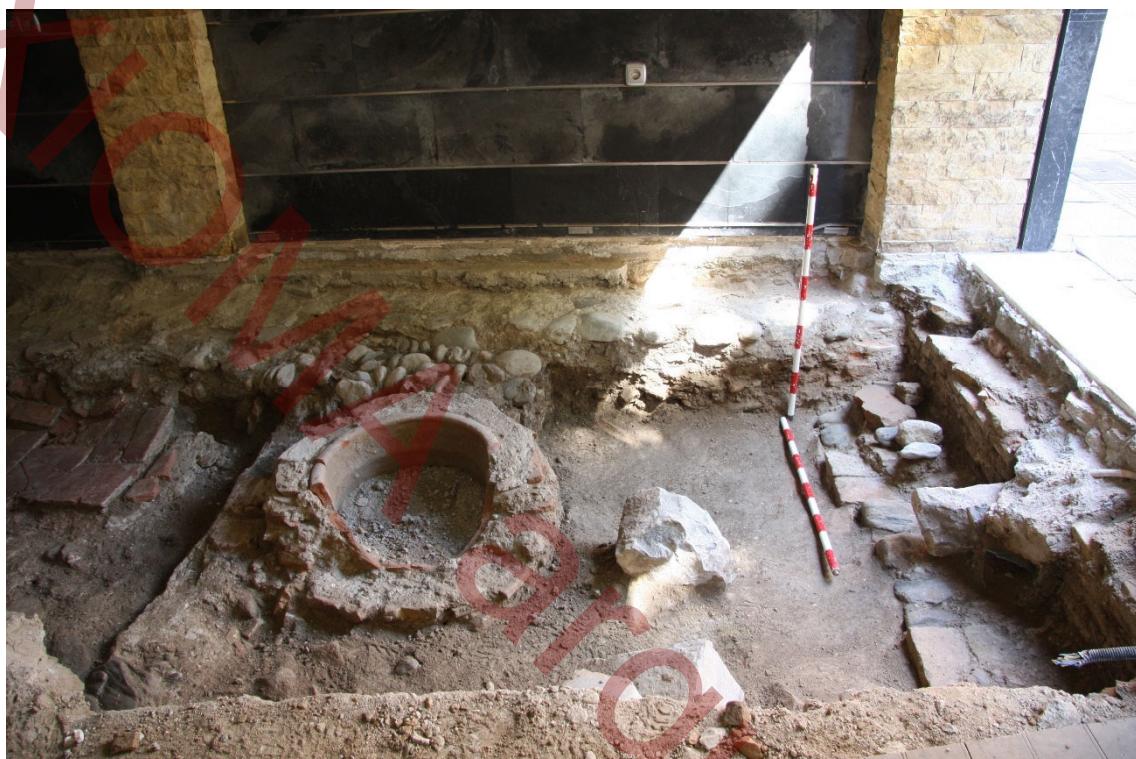
Fig. 04 – Vista del espacio 1-A desde el Sur con la UE 017 en el centro de la imagen.

Al continuar la intervención en la zona Este del local, la más próxima a la crujía de fachada pudimos identificar la boca del brocal de una tinaja de grandes dimensiones, **UE 17**. Se trataba de un

elemento de cerámica de 55 centímetros de diámetro interior y 60 exterior lo que nos da 5 centímetros de grosor del elemento cerámico. Presenta un refuerzo estructural de ladrillo macizo fragmentado de 15 centímetros que lo rodea en todo su perímetro con un alzado de 1,30 metros hasta el inicio de la boca de la tinaja. Más adelante la analizaremos en detalle.

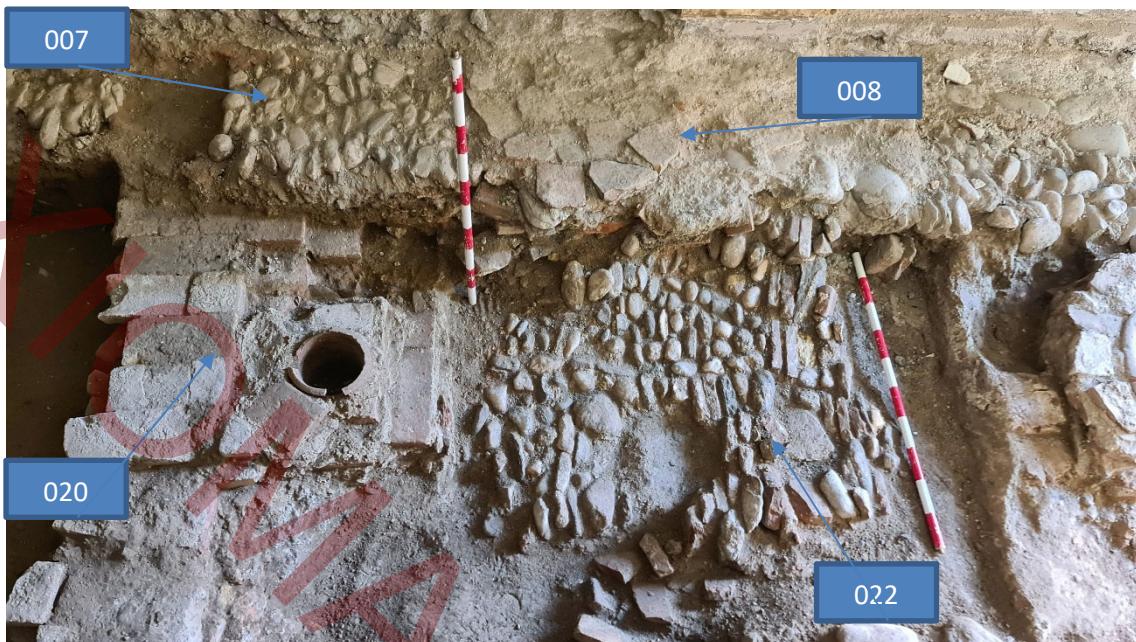
Fig. 05 – Vista del espacio 1-B desde el Sur con la UE 022 en el centro de la imagen y su relación directa con UE020.

La retirada de UE 016 mostró un nuevo empedrado con líneas de ladrillo transversales que aparecía muy alterado y que podemos asociar con el primer momento de implantación de la tinaja y del elemento de desagüe. Se trata de **UE 022**.

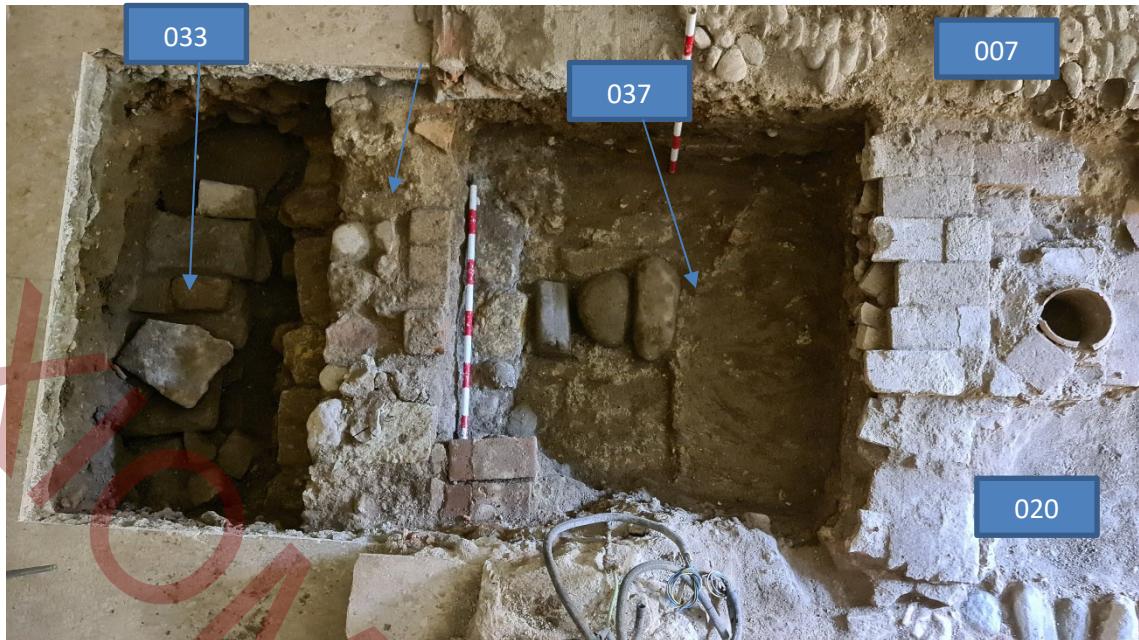
Fig. 06 – Vista cenital del espacio 1-C desde el Norte con toda la zona ya despejada y limpia..

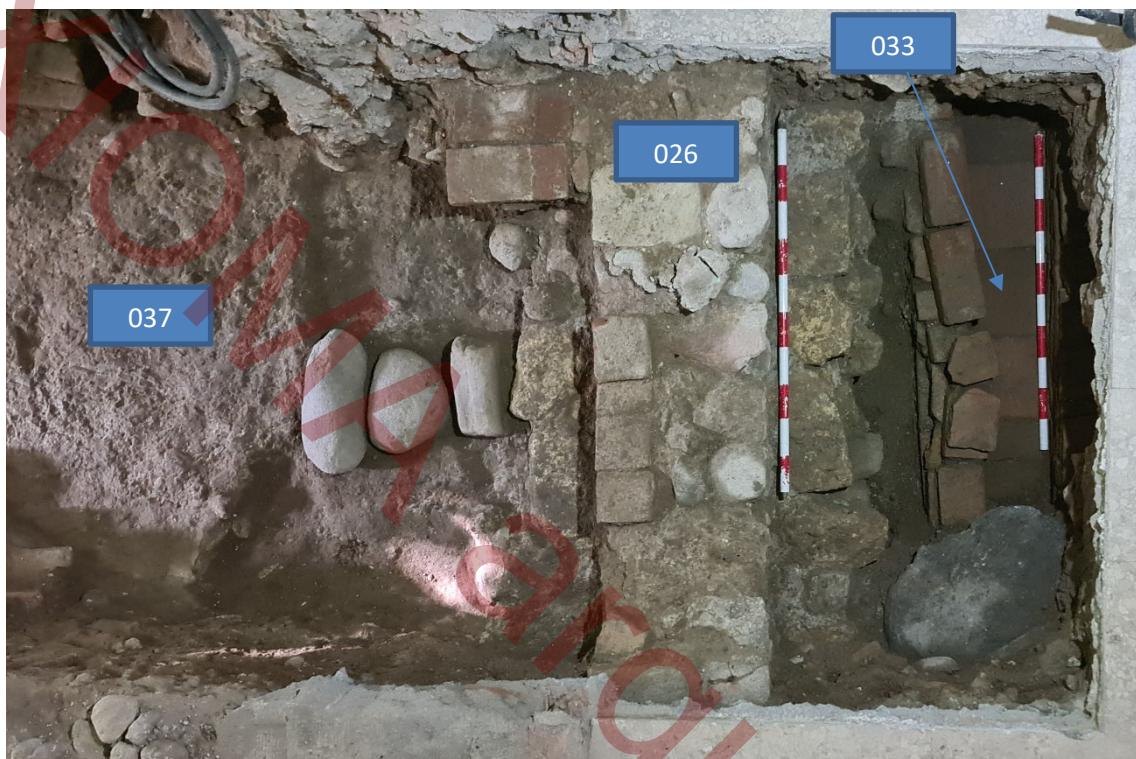
Fig. 08 – Vista cenital del espacio y de la UE 033 una vez retirada su cubierta.

La retirada de la cubierta muestra una canalización de 40 centímetros de caudal con hombrillos de ladrillo macizo colocado a soga que discurre paralela a la muralla. Mantiene cinco hiladas de ladrillos en los laterales con una altura de 35 centímetros desde la base de la canalización. La base es de losas de cerámica de 40 x 40. Se identifica como **UE 33^a**.

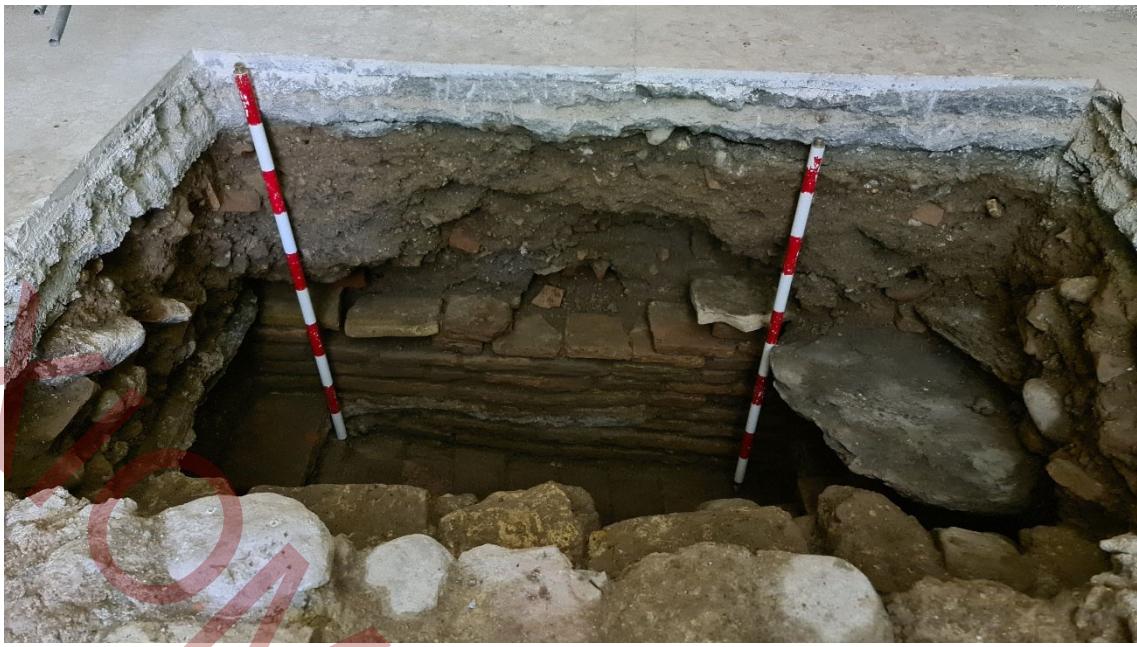
Fig. 09 – Vista de UE 033 desde el Este en la que se aprecia el hundimiento de la solera en la zona central.

Señalar que aparece rehundida en el centro debido a la inestabilidad de los rellenos inferiores que, como comprobamos en la fase anterior son arcillas con materiales de construcción y cerámicos muy esponjosas que colmatan el espacio extramuros asociado a la muralla, bien entendido como foso o simplemente como el espacio creado entre el muro de contención de Bibrrambla con la calle Mesones en el siglo XVI. Lo que tenemos claro es que se colmata entre finales del XVI y principios del XVII para la implantación del edificio de la Carnicería.

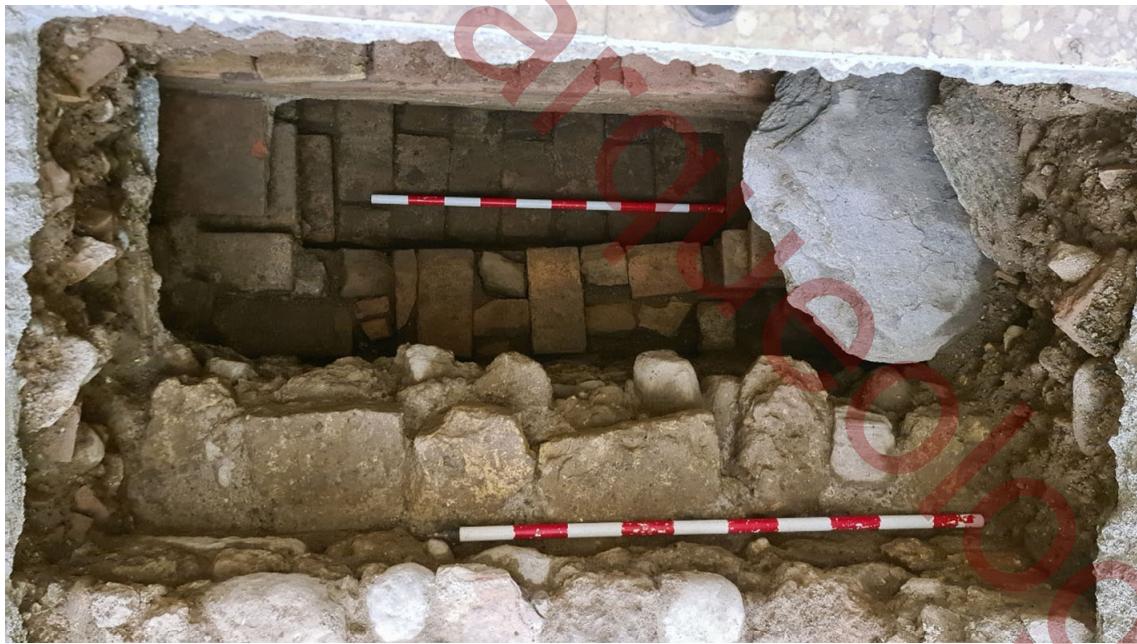
Fig. 10 – Vista cenital de UE 033 con la primera fase constructiva y de uso de la misma.

La primera fase de uso de la canalización repite la secuencia en la solera, ladrillos a soga, uno entero y otro a mitad que enlaza con el hombrillo aunque aquí la fábrica se refuerza con cuarcitas. Se trata de la **UE 33C**.

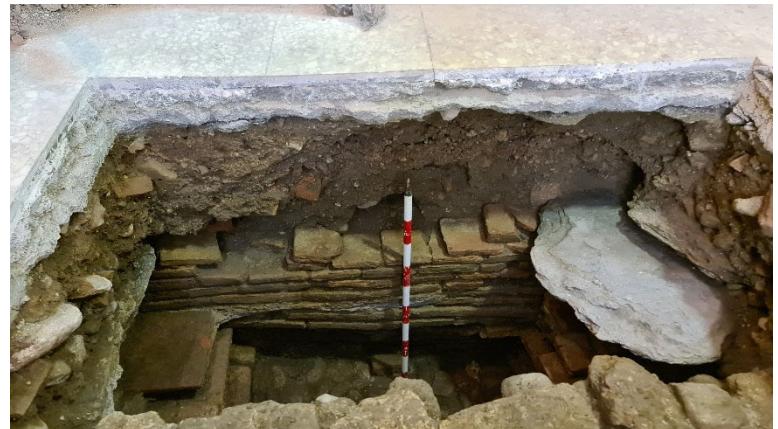
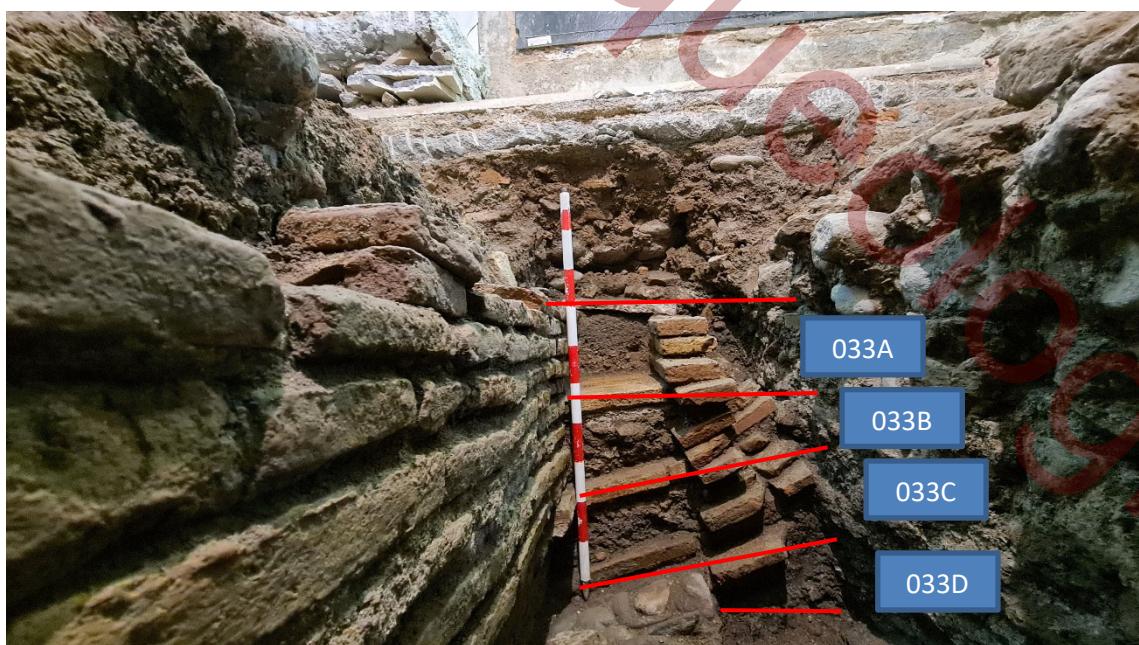
Fig. 11 –Secuencia de la UE 033 en su perfil Norte.

del sondeo marcada por el hundimiento. La cota de la cubierta se localiza a -1,09 de la plaza y la de la base a -1.82 lo que supone 30 centímetros de hundimiento respecto a la canalización del otro local apoyada en el torreón.

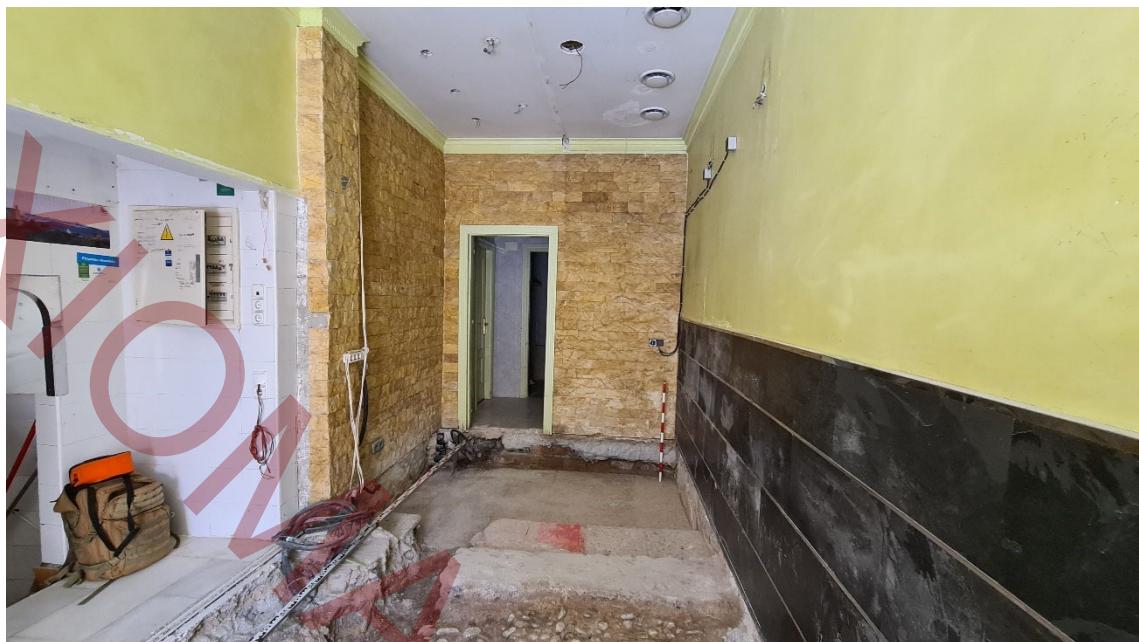
Las imágenes superiores son el antes y el después de la demolición de esas estructuras. La zona se encontraba sobrelevada del resto de la intervención pero a nivel con la solería contemporánea retirada en un primer momento.

En los primeros días de Agosto y después de consensuarlo con la inspectora de la intervención y de obtener el visto bueno del equipo de arquitectos se procedió a demoler los muros del fondo del local para poder ampliar el sondeo hasta la crujía trasera.

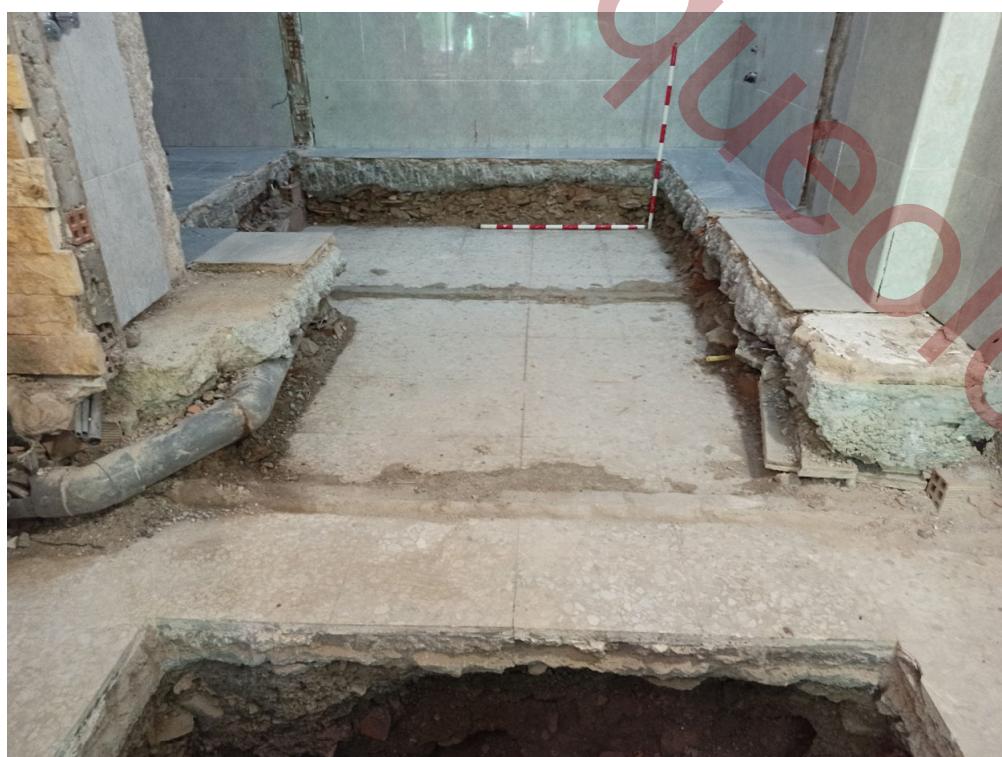
Fig. 12 –Localización de la solería de terrazo.

La solería de terrazo localizada en este sector es la misma que ya habíamos identificado anteriormente, UE 024, marcando un nivel de uso en los años 70 del siglo pasado que se cubrió con un nivel proveniente de la remoción del subsuelo, **UE 068**, para la implantación de canalizaciones en el momento en el que a finales del siglo XX se eleva y nivela el suelo del local hasta alcanzar la cota actual. Por encima de estas se repetían la secuencia de niveles de hormigón, mallazo y cemento para nivelar y reforzar la solería contemporánea. Bajo esta solería de terrazo se repetía la secuencia de niveles de hormigón para reforzar la superficie del suelo de hormigón y nivelarla con respecto a los niveles anteriores, UE 025.

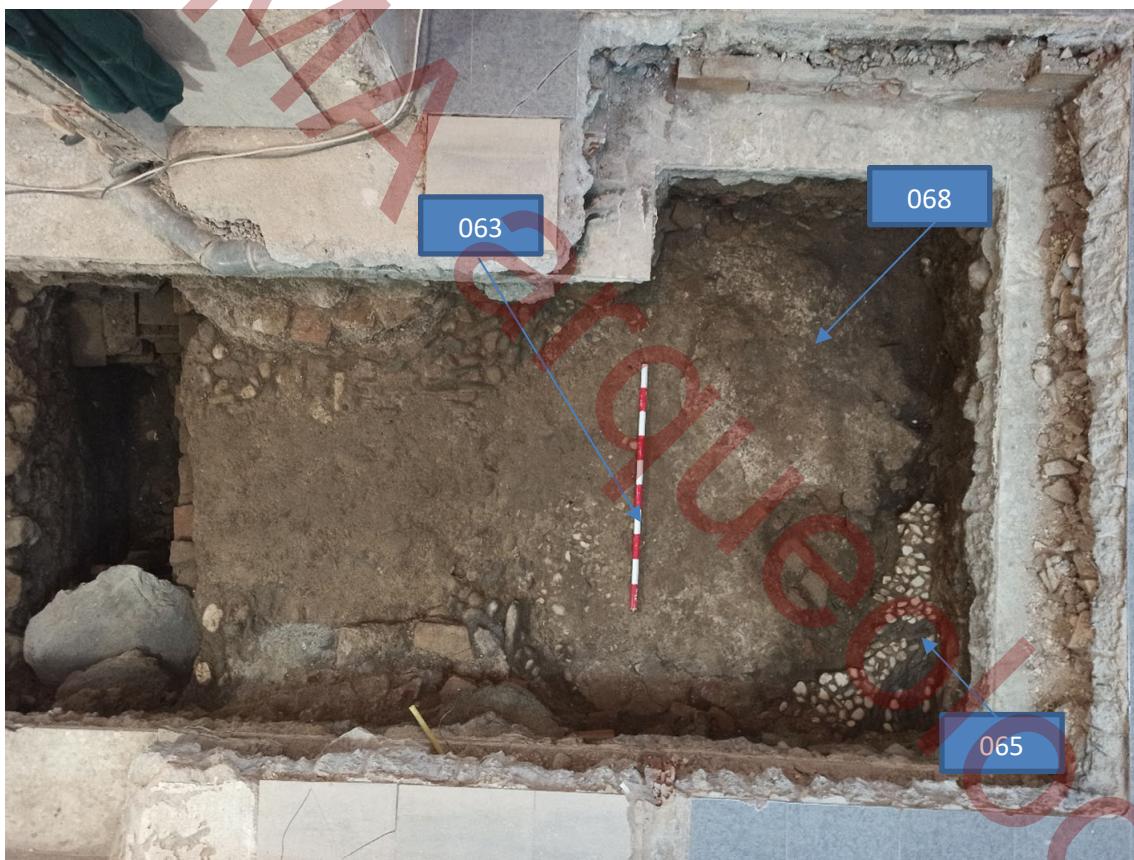
Fig. 13 –Vista cenital del espacio del fondo con las UE 63 y 65 y los primeros restos de UE65 y 69.

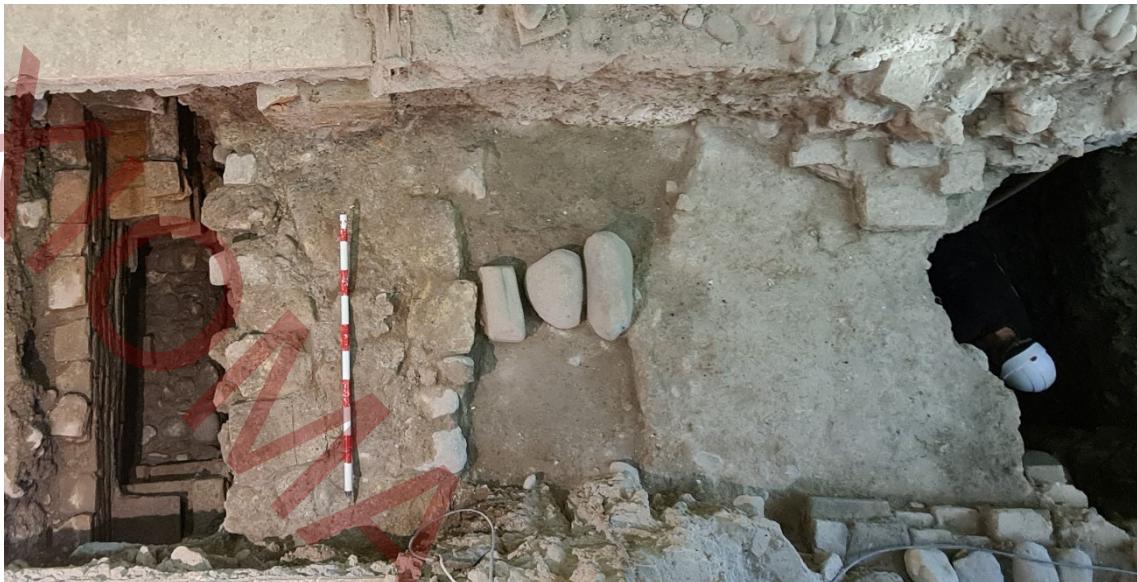
Fig. 14 –Vista cenital de la muralla en su nivel de arrasamiento.

En esta zona la muralla aparece como una estructura maciza desapareciendo esa división en dos tramos diferenciados que se observaba en el local contiguo y que se localiza en otras intervenciones realizadas en la zona.

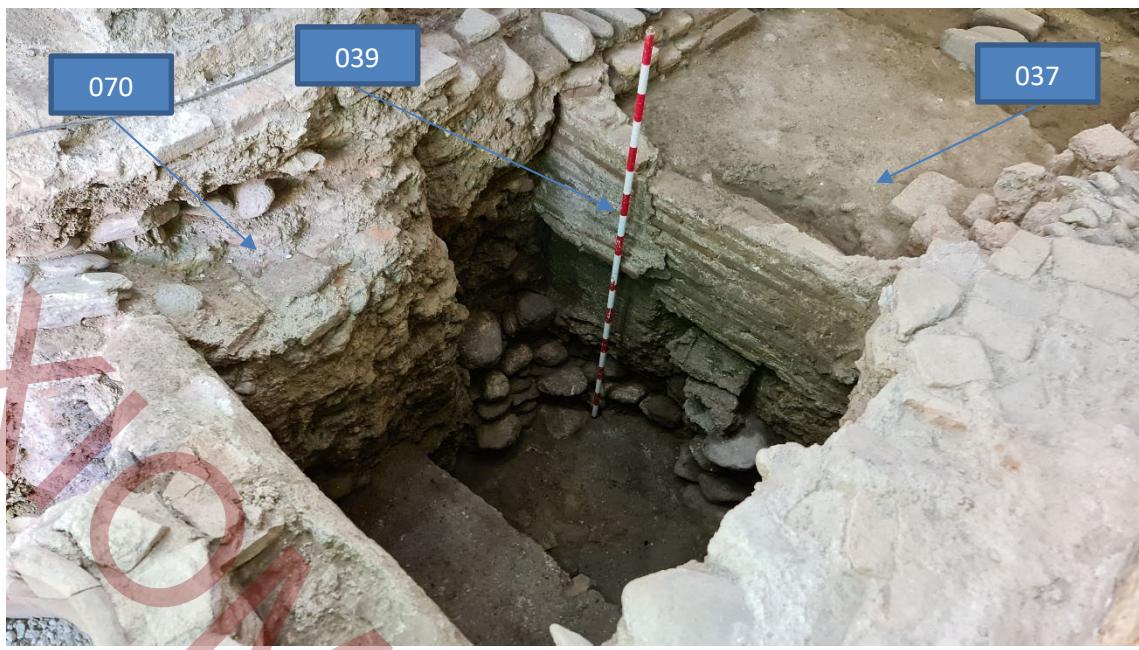
Fig. 15 –Vista desde el Este de la muralla con el forro de UE 039. Se observa la cimentación UE 070 y los bolos del encachado de la zarpa de la muralla, UE 072.

Para ello se forra la cara interna de la estructura muraria con un muro de ladrillo a soga colocado en plano y trabado con cal grasa, **UE039**, que se acopla a la muralla. Al mismo tiempo se horada el tapial dándole salida al elemento vertical del que hablamos anteriormente y que funcionaba como desagüe/letrina, **UE 020** y **UE 20A**.

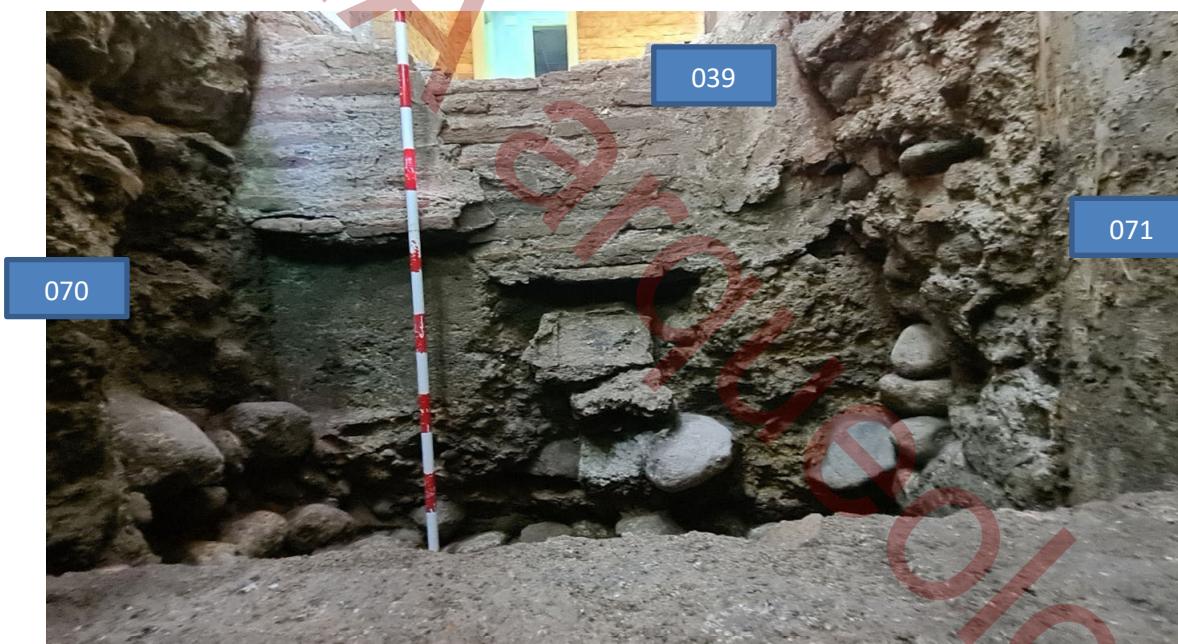
Fig. 16 –Vista frontal de UE 039. Se observa la cimentación UE 070 y los bolos del encachado de la zarpa de la muralla, UE 072, así como la cimentación 071.

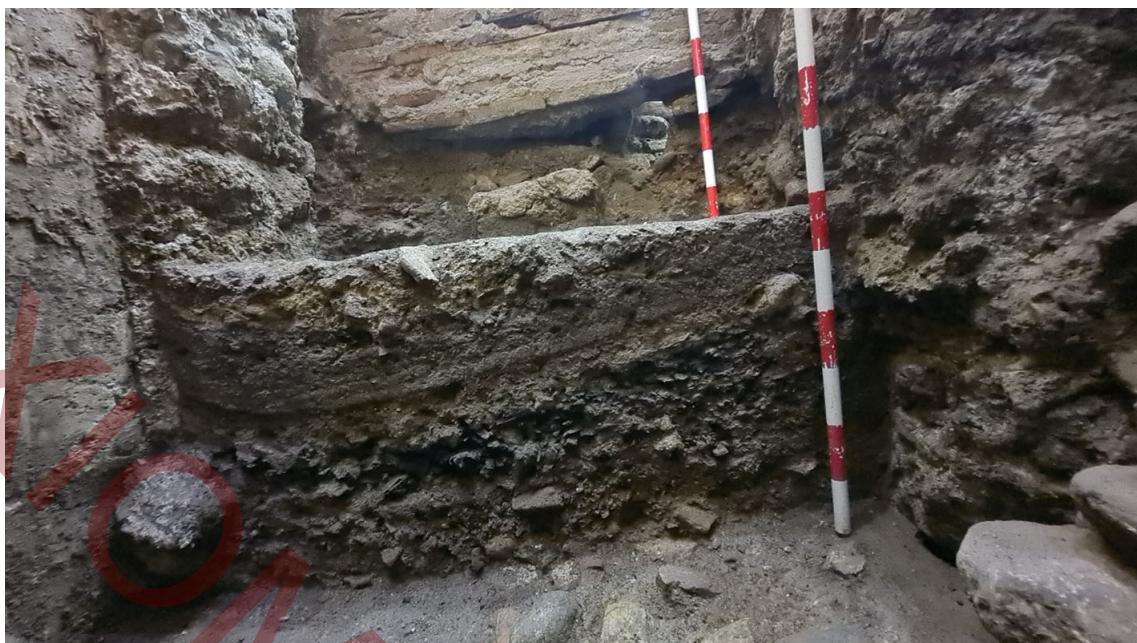
Fig. 17 –Perfil artificial realizado en la excavación del pozo ciego con la secuencia de niveles localizados.

La excavación del pozo permitió localizar los diferentes niveles de uso del mismo, con una concentración de material muy alterado y con concreciones calcáreas muy acusadas producto de las aguas sucias vertidas en el mismo. El proceso de colmatación del mismo se inicia desde una pequeña fosa con material del siglo XII-XIII, fragmentos de ataifor y ollas pero también de materiales del XVI producto de la remoción de la zona para la elaboración del vaciado del pozo. Después secuencialmente se localizan niveles de arcillas, limos algunos con gran cantidad de carbones pero todo con material cerámico que oscila desde el siglo XVII al XIX lo que nos da un indicio del tiempo de uso del pozo y de su implantación a finales del XVI..

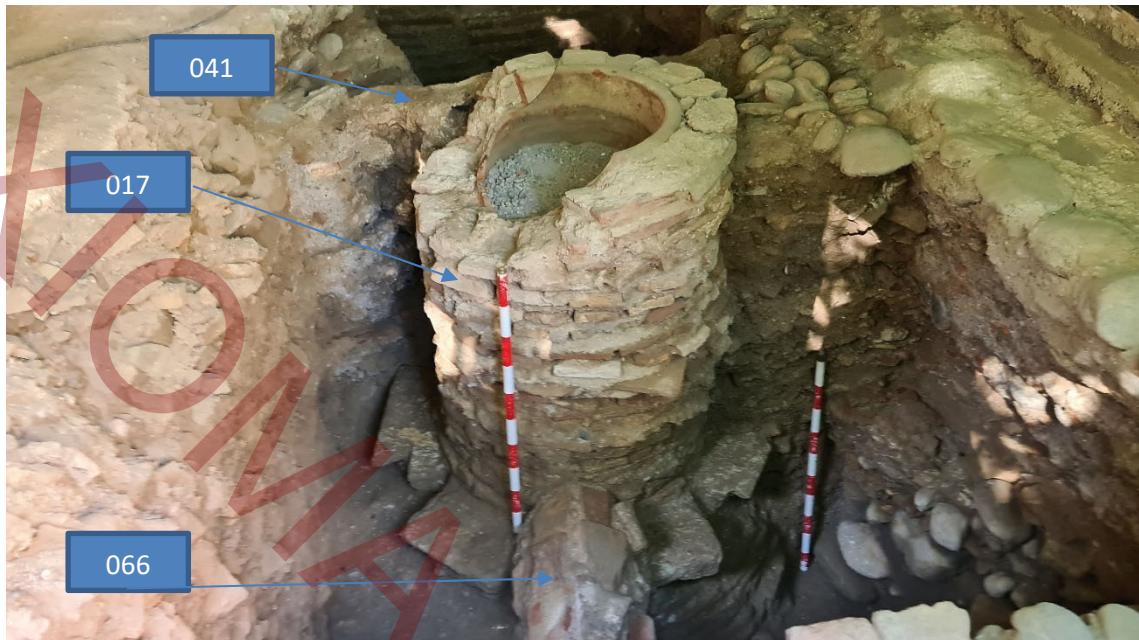
Fig. 18 – Vista desde la fachada del brocal de la tinaja con su alzado y la canalización que la surtía de agua.

realizadas a finales del siglo XIX, concretamente, en 1881. Presenta un brocal de cerámica de 55 centímetros de diámetro interior y 60 exterior lo que nos da 5 centímetros de grosor del elemento cerámico. Presenta un refuerzo estructural de ladrillo macizo fragmentado de 15 centímetros que lo rodea en todo su perímetro con un alzado de 1,30 metros hasta el inicio de la boca de la tinaja.

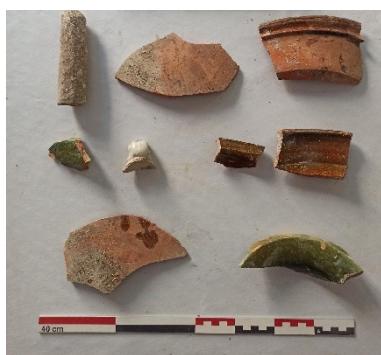
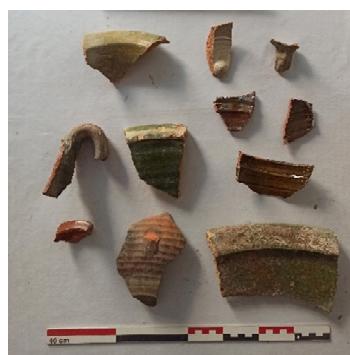
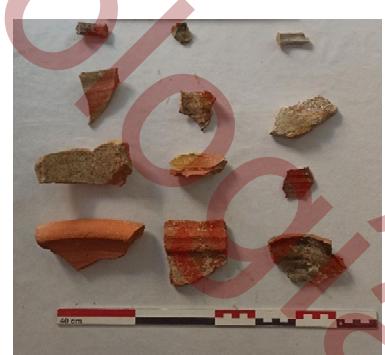
UE 057

UE 012

La implantación de este elemento hace que toda la parte delantera del sondeo tenga un vaciado total en la fecha señalada. Se ha dividido este relleno en dos niveles, **UE 012**, el nivel de relleno hasta la línea de areniscas que marca el inicio de la tinaja propiamente dicha y **UE 057** por debajo de este nivel; estamos hablando de una cota de -1,52 metros desde el nivel de calle. La división es meramente funcional para hacer el registro más ordenado pero los materiales que presenta son los mismos en todo el relleno. Fragmentos cerámicos que oscilan desde el siglo XV hasta el XVIII.

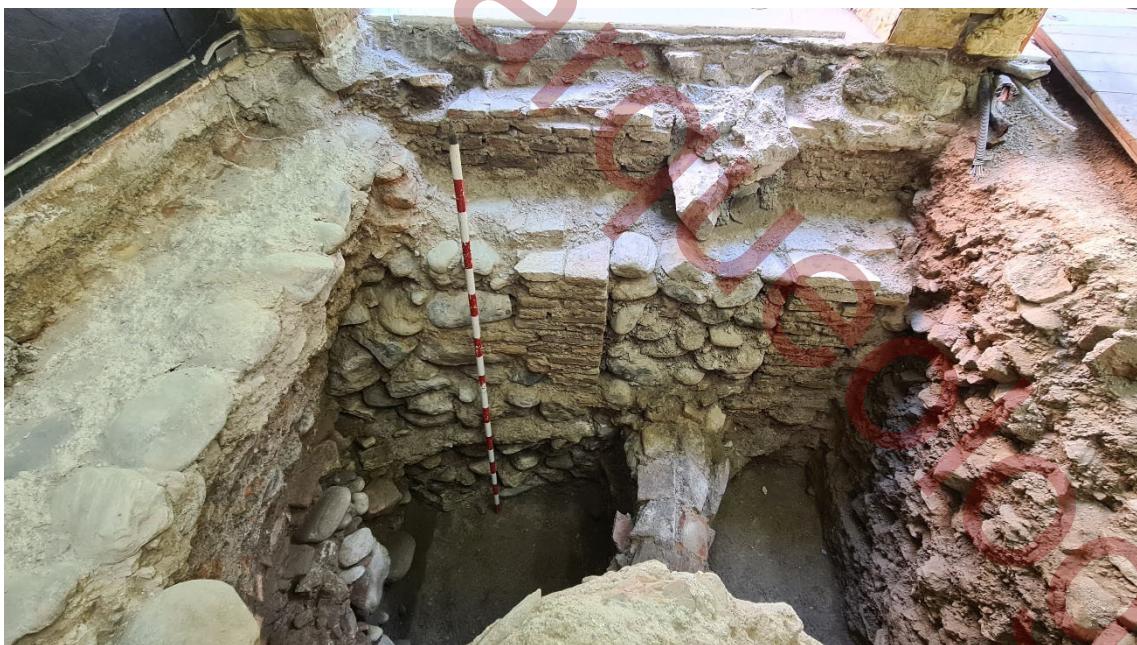
Fig. 19 – Vista desde el Oeste de la cimentación de fachada

La excavación en esta zona nos ha permitido descubrir la cimentación del muro de fachada que presenta una potencia de casi 80 centímetros de grosor realizada en pilares de ladrillo macizo con mortero de cal y cajones intermedios de bolos de cuarcita con la misma matriz.

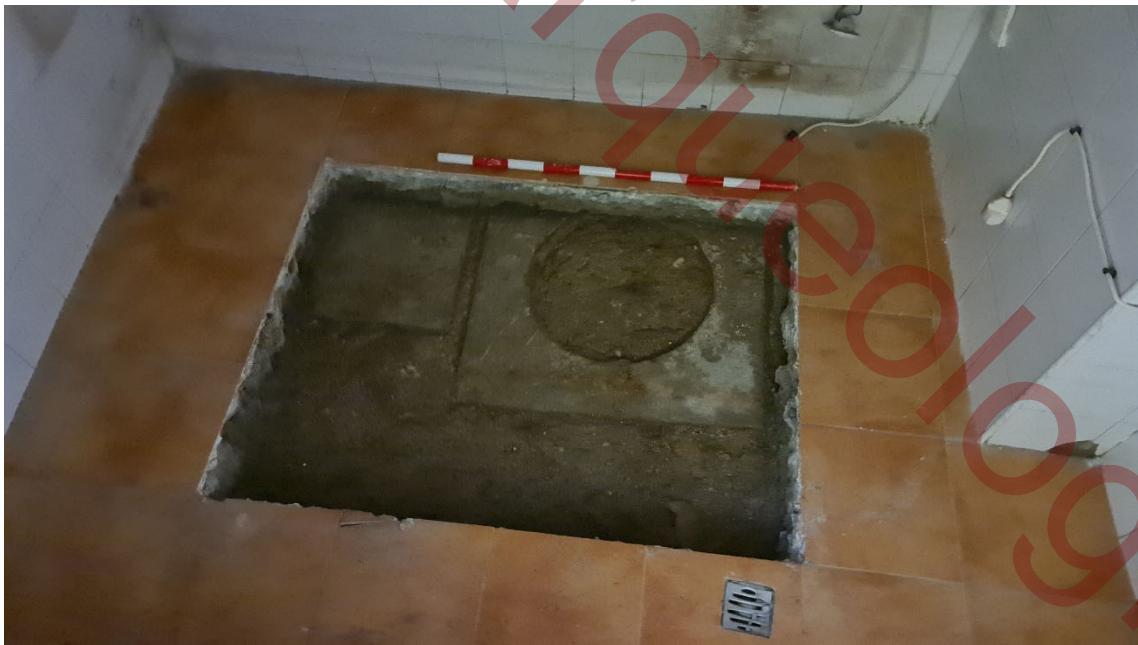
Fig. 20 – Vista desde el local de la caja de la escalera con el sondeo primigenio.

Se inició con un sondeo de 1,40 por 1,05 metros medidas que se ajustaban al tamaño de las losas del suelo que tenían 0,35 metros de lado. Los lados más largos correspondían a los situados al Norte y al Sur.

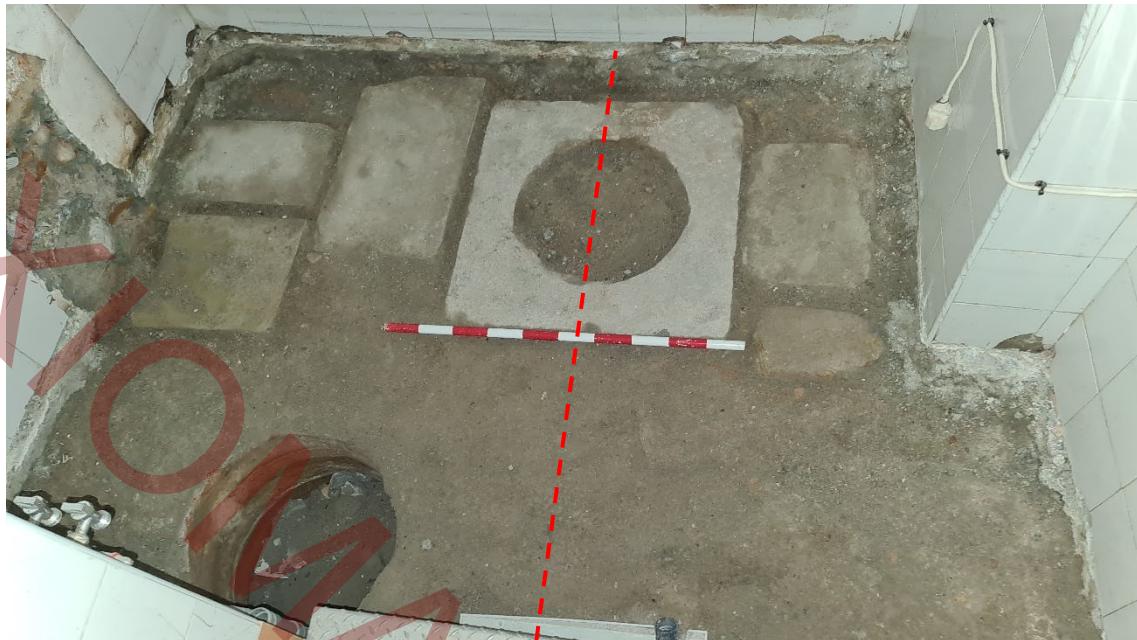
Nada más retirar la solería, **UE 028**, y la capa de cemento, **UE 029**, que la consolidaba aparecieron dos piezas de piedra de Sierra Elvira. Como se puede ver en la imagen se localiza una pieza de forma cuadrada de 80 cm. de lado con un hueco de forma circular en el centro de

50 cm. de diámetro. Se identifica como el brocal de un pozo o tinaja, **UE 030**, y a su lado aparece parte de otra losa del mismo material que se identifica como **UE 032**.
