ARTÍCULO: I.A.P. Análisis de estructuras emergentes con sondeos estratigráficos en Palacio de los Vargas (Granada)

Director: Eusebio J Alegre Paricio

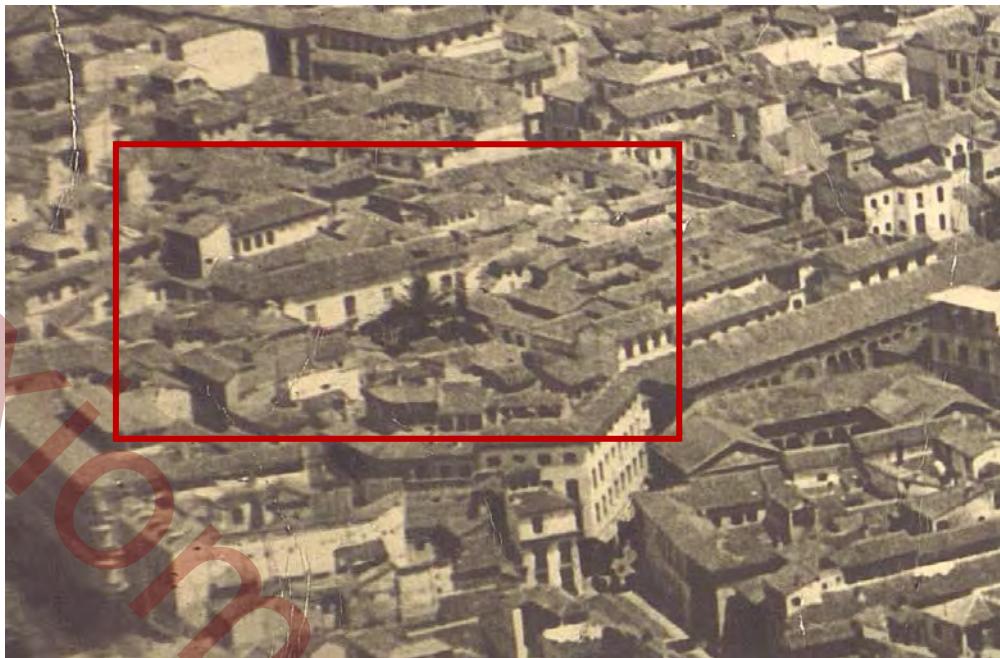
En el detalle de la imagen se puede apreciar rodeado del cuadrado rojo el espacio que ocupa la manzana en estudio. Podemos ver la planta superior de la crujía sur así como el volumen de la galería cubierta en la crujía Norte. Del mismo modo en la imagen inferior localizamos el volumen de la escalera de acceso a la galería, actualmente desaparecido y que se pretende recuperar.

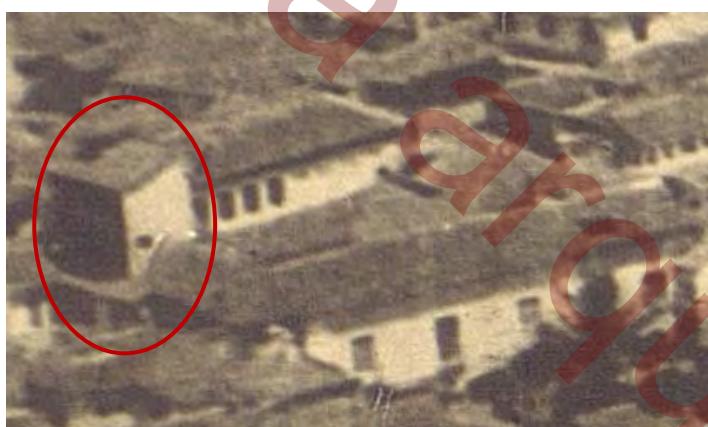
En el plano inferior se observa la situación de dicho acceso desde el ala oeste del edificio

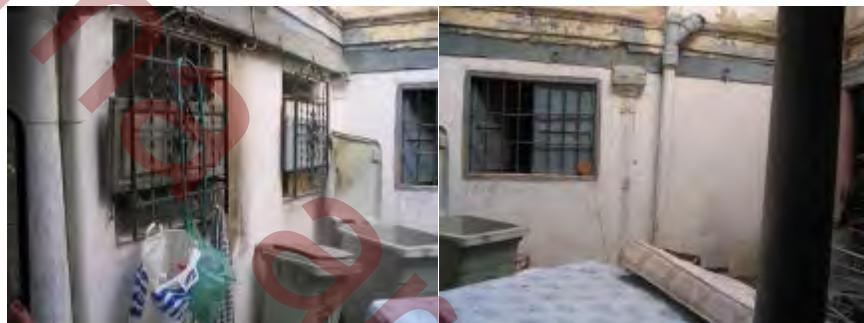
Fig 3 - Laterales Este y Sur, de izda. a dcha.

La retirada del primer nivel de escombros procedentes de la demolición del edificio, **UE 1**, permitió localizar en un primer momento el nivel de suelo de uso hasta el momento del desmonte de dicha construcción. Se trata de un suelo, **UE8C**, formado por losas de Piedra de Sierra Elvira²⁰ que se usa con normalidad en la ciudad de Granada, especialmente durante el Renacimiento. Como se aprecia en la figura 2 el primer contacto con la estructura se produce en su esquina Noroeste donde se localiza también parte del andén perimetral que permitiría la circulación bajo una cubierta sostenida por columnas. Parte de este andén circulatorio se había quedado embutido entre los muros que cerraban el patio en sus lados Este y Sur como hemos podido comprobar en documentación fotográfica localizada en torno a 2007.

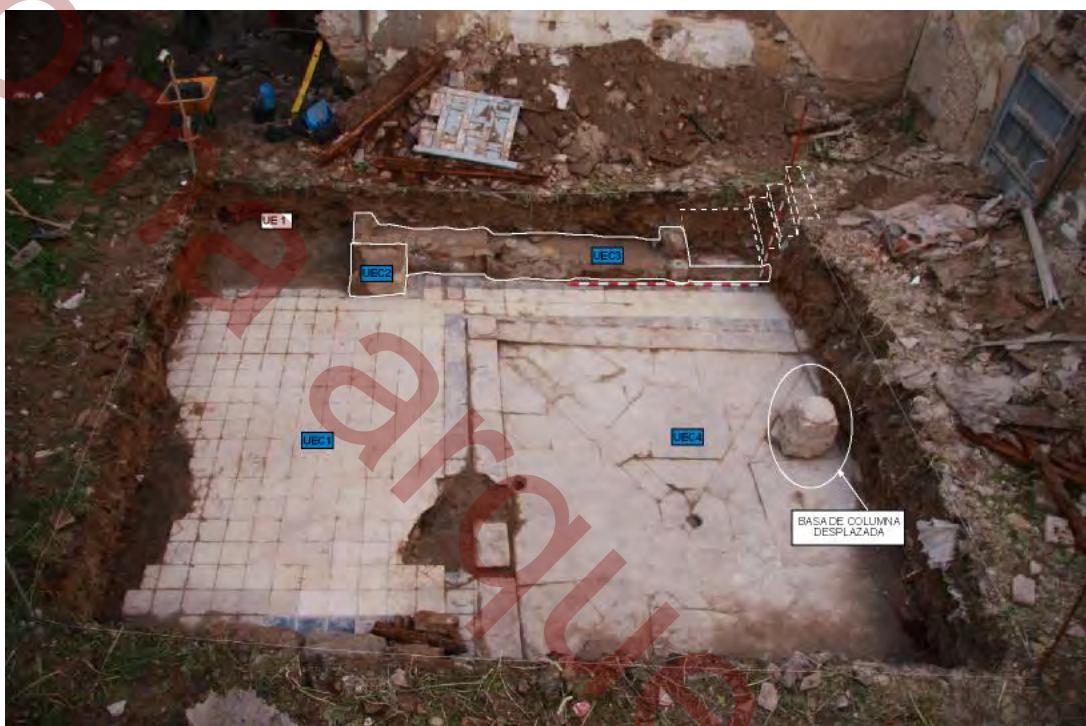
Fig 4 – Vista desde el Este de la zona de excavación con las distintas unidades identificadas en este momento.

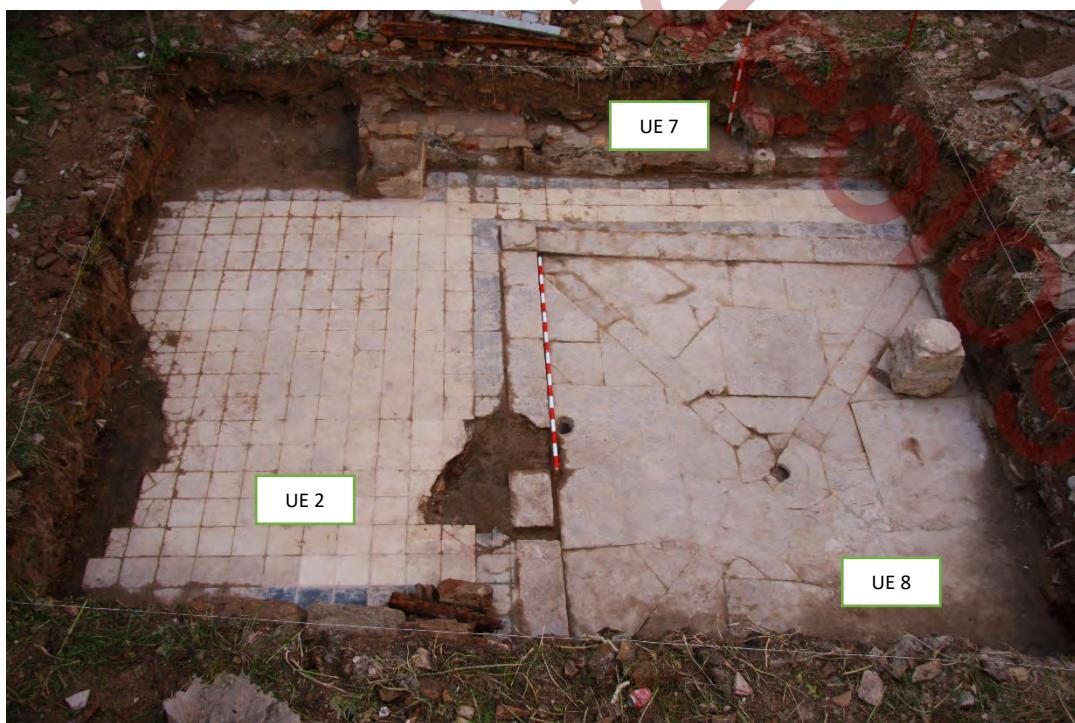
Fig 7 – Vista desde el Este de UE2C y UE8C antes de la retirada del primer nivel de baldosas de UE2C. El muro de cierre de la crujía Sur apoyaría directamente sobre la línea de piedras de S^a Elvira que limita el patio por el lado Sur, donde está el jalón, por lo que la anchura total de esta crujía sería la que marcan las baldosas.

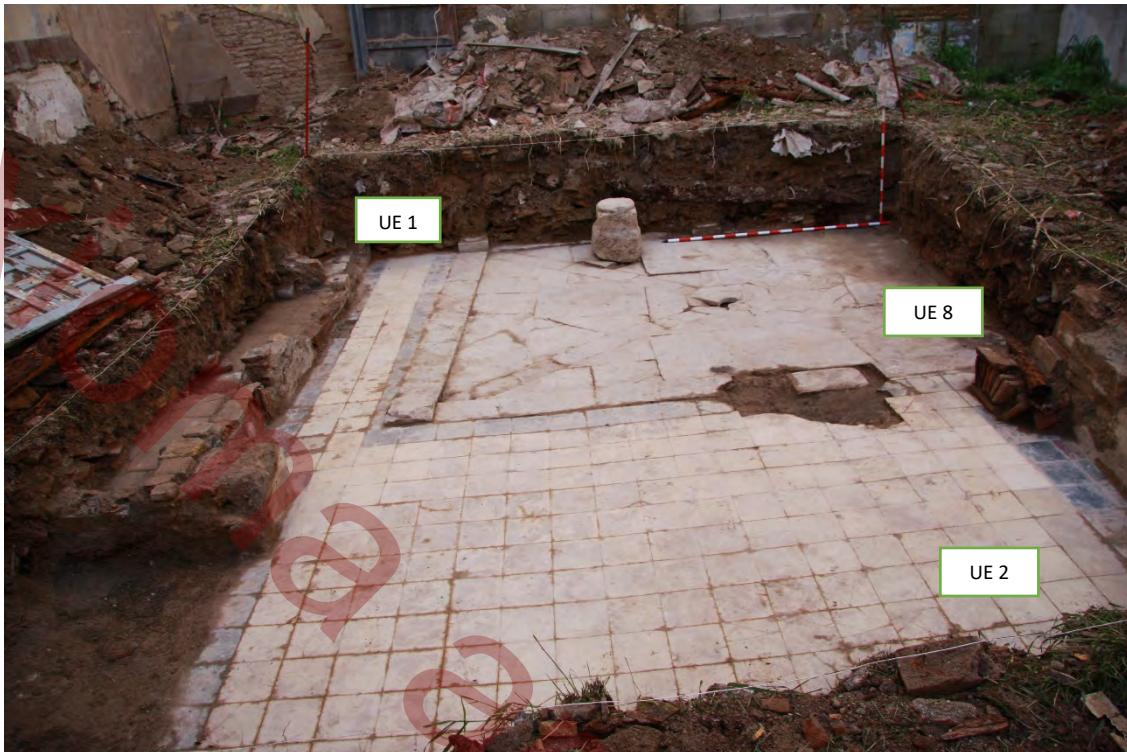
Fig 8 – Vista desde el Sur de UE2C y UE8C antes de la retirada del primer nivel de baldosas.

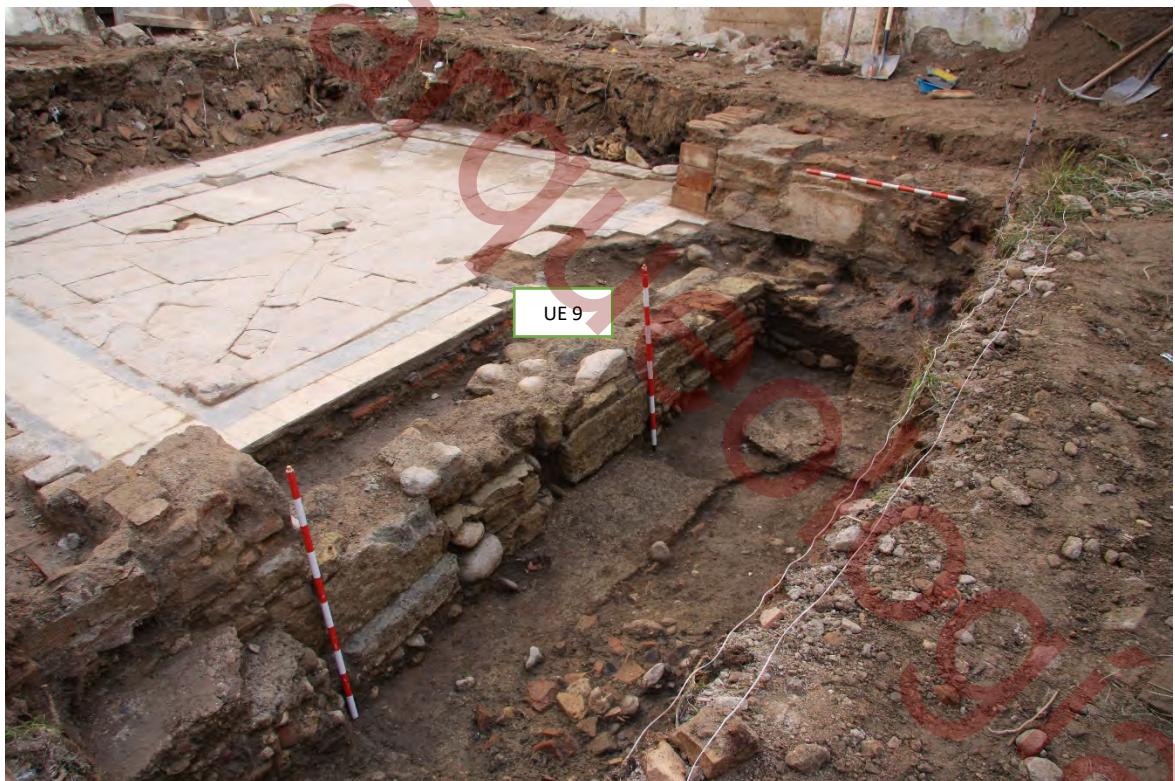
Fig 12 – Vista desde el Suroeste de UE9C una vez retirada la UE11 de relleno.

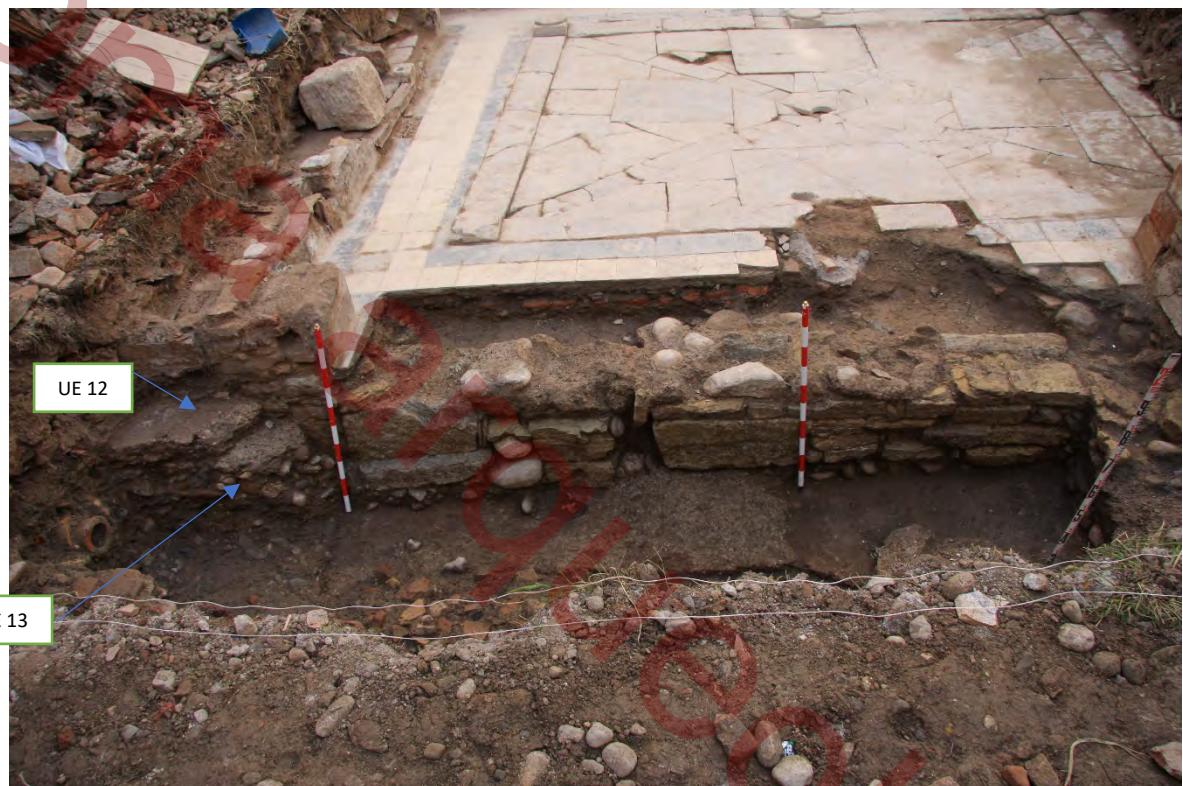
Fig 13 – Localización de UE12C y 13C adosada al límite suroeste de UE9C.

El suelo superior, UE12C, tiene unos 15 cm. de potencia contando con el relleno de tierra y grava que lo separa de UE13C. Este tiene una potencia mayor pues apoya sobre un nivel de cantes rodados para drenar y reafirmar la superficie de apoyo de la costra de cal que forma el suelo propiamente dicho. La superficie de piso del suelo inferior aparece mucho mas desgastada que la del suelo superior lo que justificaría la sustitución de uno por otro, por un desgaste que lo haría poco útil debido quizás a la mayor pobreza en cal del primero.

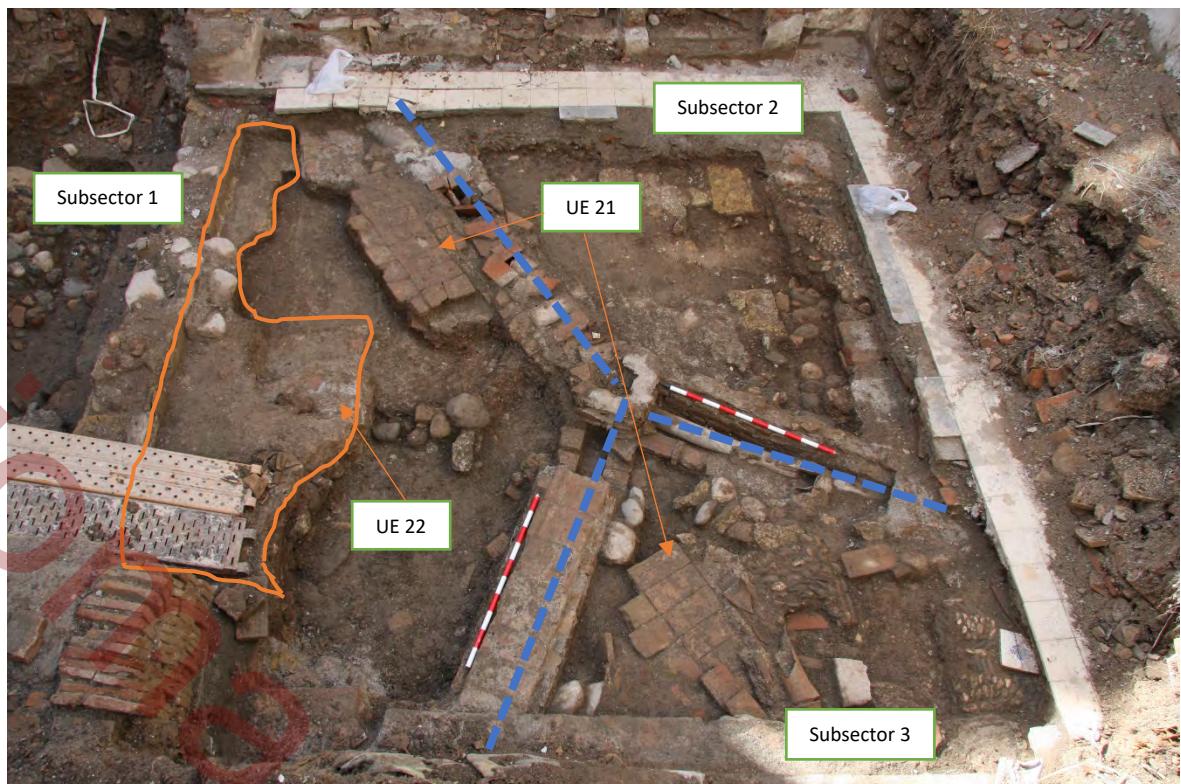
Fig 17 – Subsectores formados por las líneas de UE17C, UE18C y UE19C y los límites del sondeo. Fotografía tomada desde el perfil Este del sondeo.

Como se observa en la figura 17 al retirar la UE20C se crearon tres espacios cuyos límites eran las paredes de las canalizaciones y los límites del patio, excepto en la zona Sur donde el límite lo marcó la estructura muraria UE9C. Estos espacios de identifican, de izquierda a derecha, en el sentido de las agujas del reloj, como Subsector 1, 2 y 3

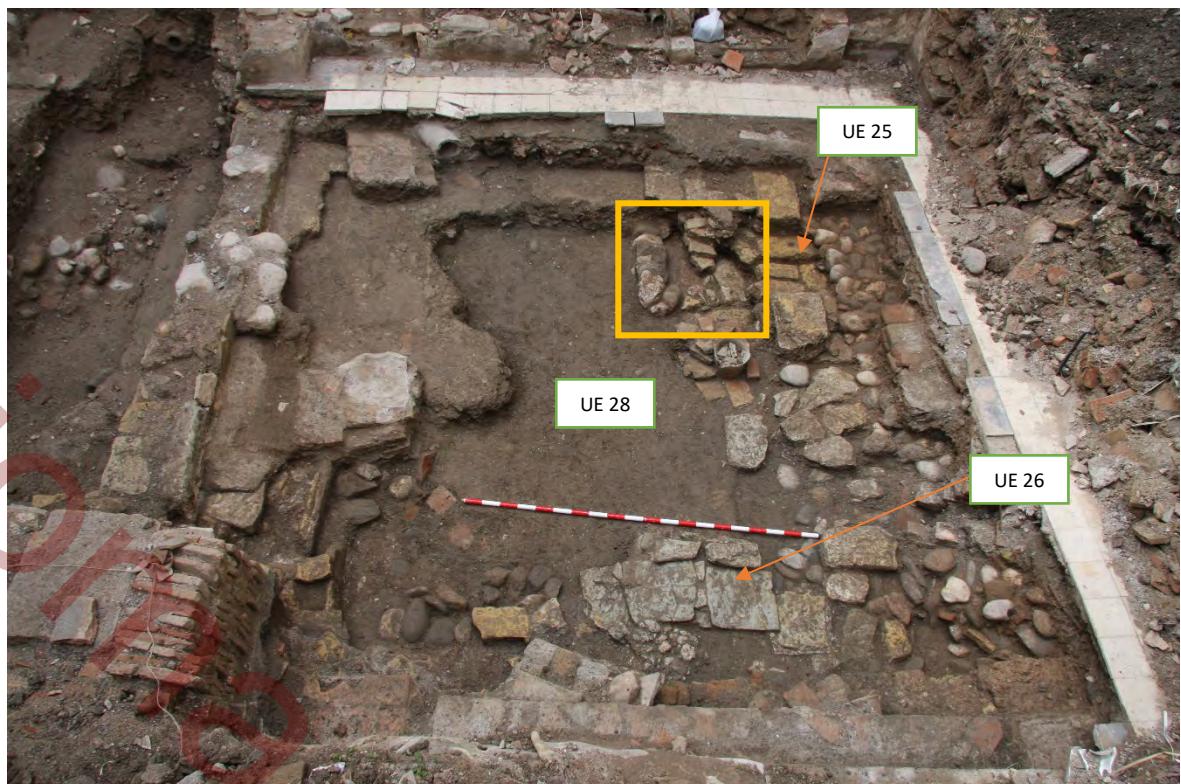
Fig 19 – Sondeo inicial después de la retirada de las canalizaciones y tras la limpieza de los niveles de relleno. Vista desde Este

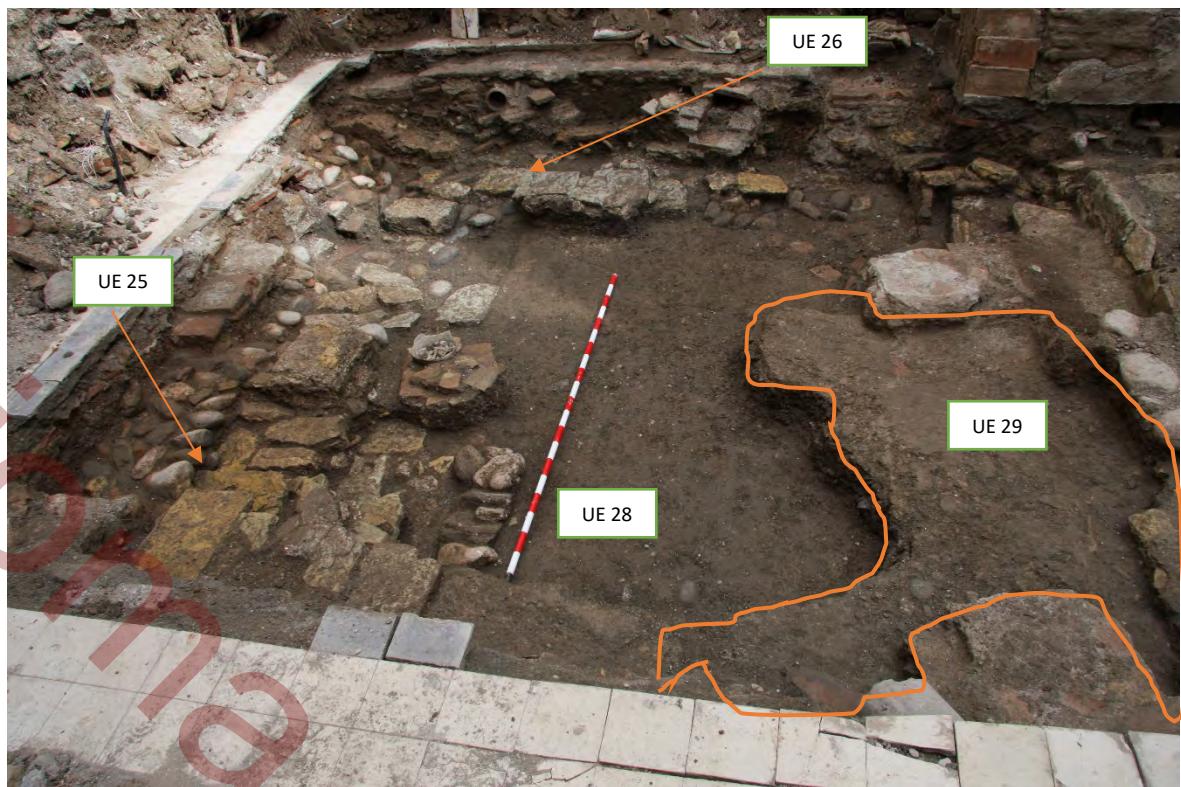
Fig 20 – Localización de UE25C. UE26C y UE28C con los restos de suelo asociados a estos niveles. UE29C

Asociado a este nivel estructural se localizan restos de un suelo de cal muy alterado con un gran vacío que ocupa en centro del sondeo. Se le denomina UE29C y aparece conservado en la zona Norte de UEC9 a pesar de no estar asociado con este directamente. Sin embargo, sí que podemos afirmar que forman parte del mismo complejo estructural datado en su último momento en época nazarí tanto por la fábrica como por la cerámica asociada a los niveles que los cubren.

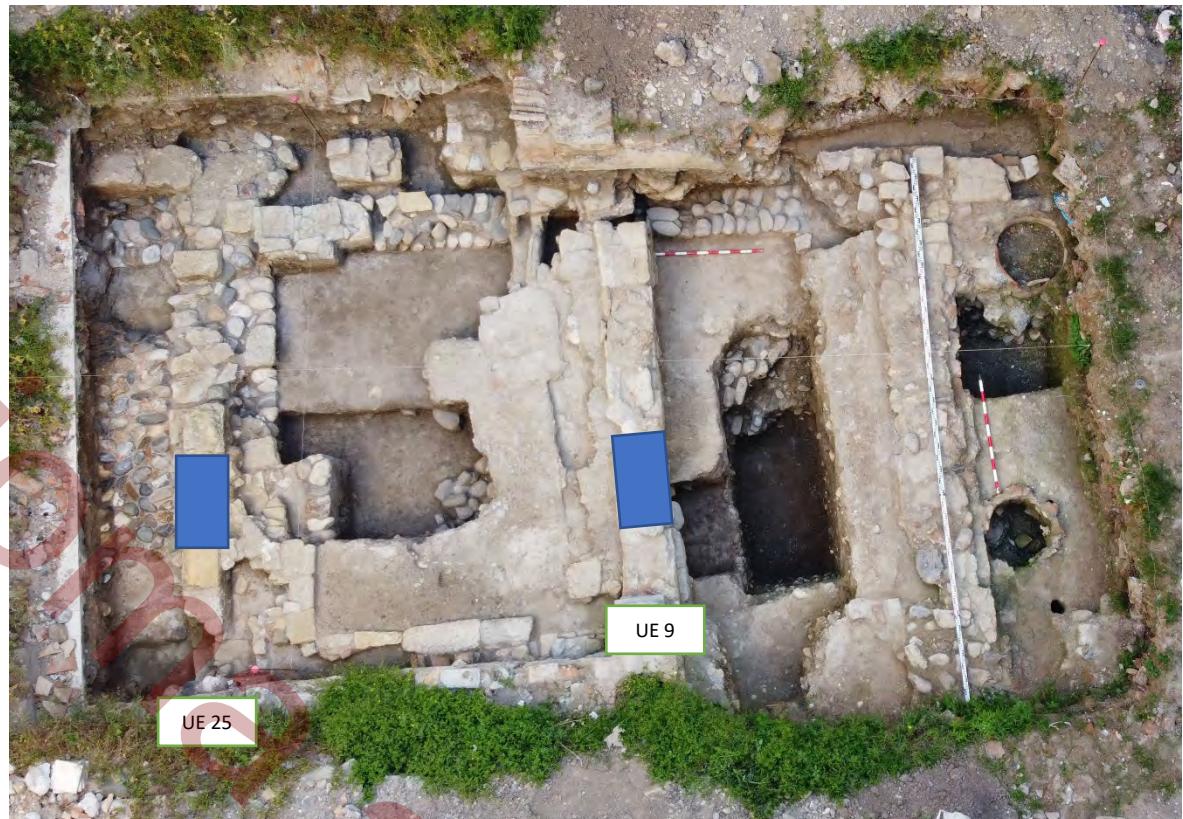
Fig 22 – Vista cenital con los vanos en UE25C y UE9C

La ampliación del sondeo en los perfiles Norte y Oeste permitió localizar nuevas estructuras y ampliar el recorrido de las ya localizadas. UE25C continuó hasta el límite del perfil conformando un muro de cierre de lo que se configuró como un patio. Se pudo localizar un acceso en el mismo que coincidió con otro localizado en UE9C lo que contemporizaba ambas estructuras que, a pesar de no ser ortogonales formaban parte de la crujía Norte y Sur de cierre del patio.

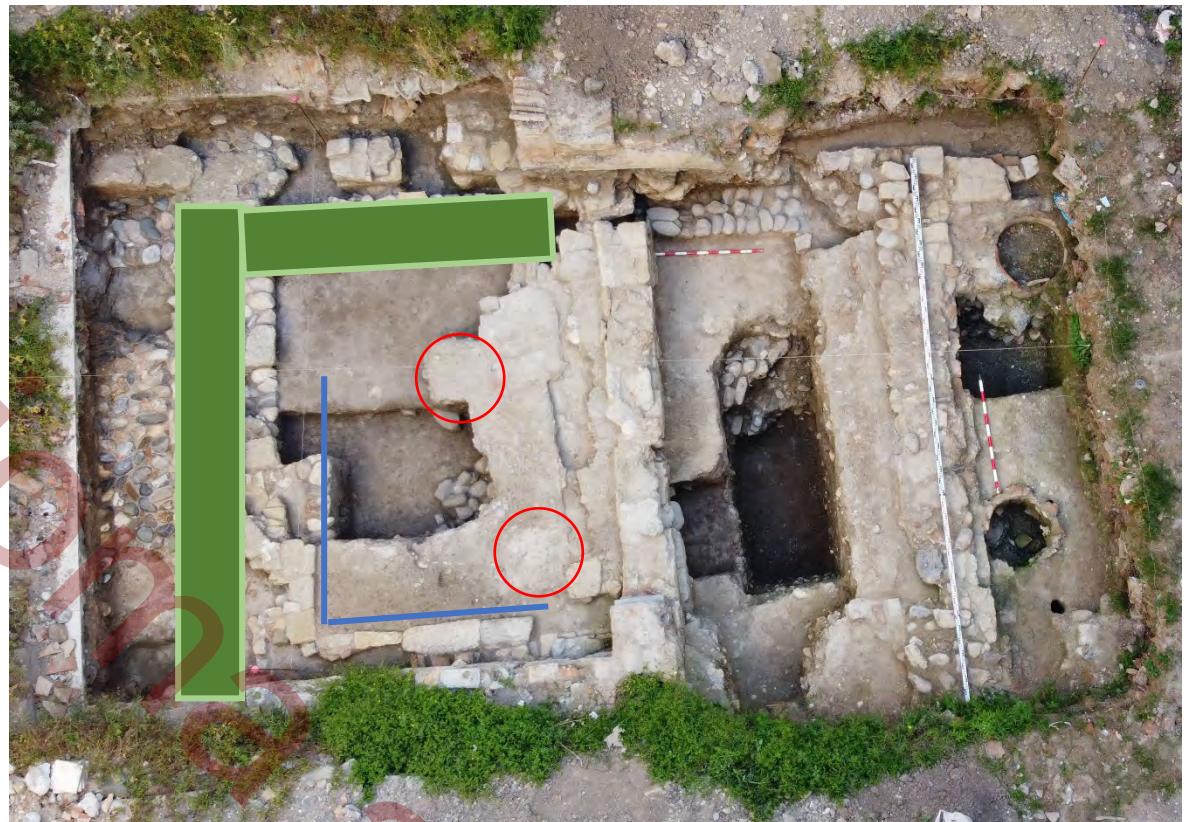
Fig 23 – Vista cenital con los muros UE30C y UE31C en verde. La linea del anden UE32C en azul y los pies de poste UE36C en rojo.

Como se observa en la figura 23 la **UE30C** se identifica como un muro de lajas de arenisca muy alterado con cimentación de bolos de cuarcita de unos 50 cm. de grosor en alzado mientras que en la cimentación alcanza los 80 cm. Su dirección es paralela a la crujía actual del edificio y al trazado de la calle. Contacta en ángulo recto con **UE31C**, un muro de las mismas características que el anterior con la diferencia de que mantiene el mismo grosor en cimentación y alzado, también muy alterado en todo su desarrollo perpendicular al anterior.

El bordillo del andén perimetral **UE32C** se localiza solamente en el área noroeste del sondeo. Tiene más desarrollo conservado en la zona oeste que en el norte ocasionado por la implantación de las canalizaciones ya retiradas y anteriormente descritas. Es probable que en el lado sur el andén contara con una galería apoyada sobre postes o pilares ya que se localizan unas improntas en el suelo UE29C; se trata de las **UE36C** que están formadas por una superficie más rígida que el resto del suelo al contar con más cal en su fábrica. Su dirección formando un ángulo de unos 75º con la línea del bordillo del andén coincide con el límite sur del suelo en el que apoyan por lo que nos da una planta en forma de paralelepípedo irregular para el patio medieval.

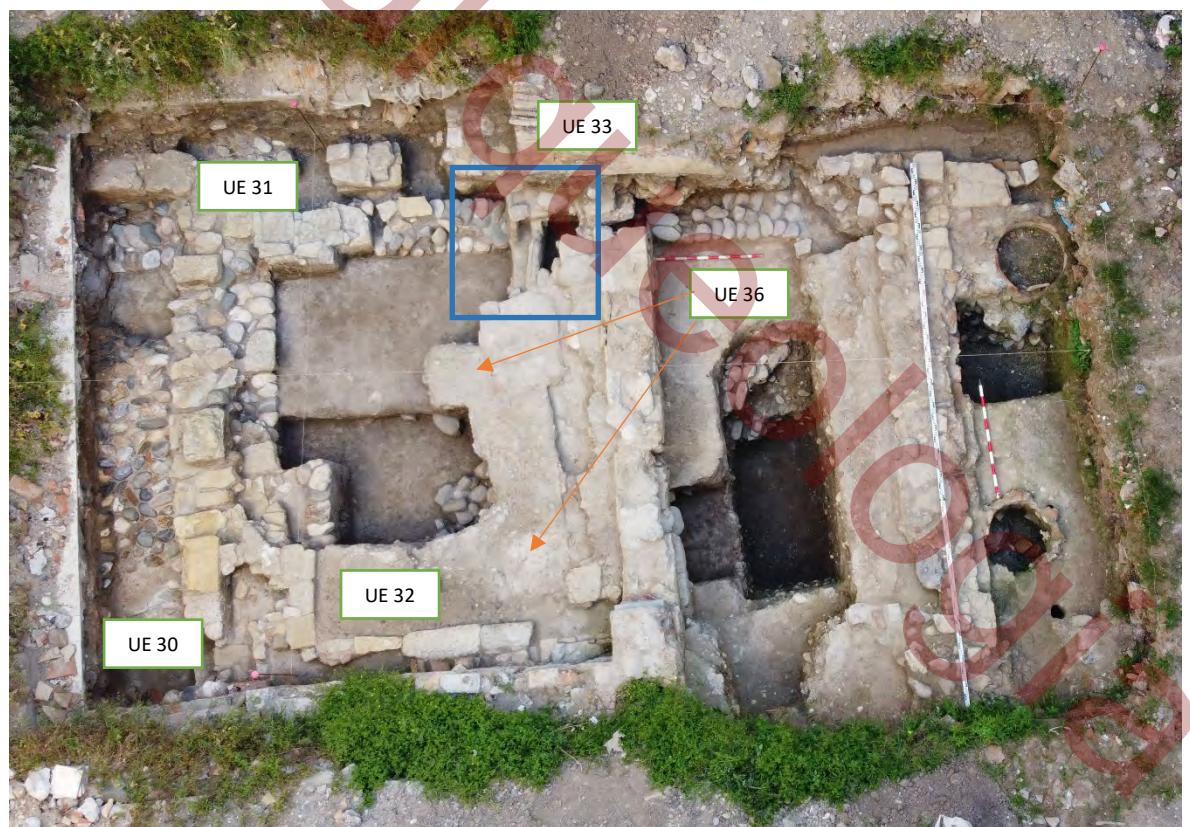
Fig 24 – Vista cenital con las estructuras y en azul, la canalización de desagüe UE33C

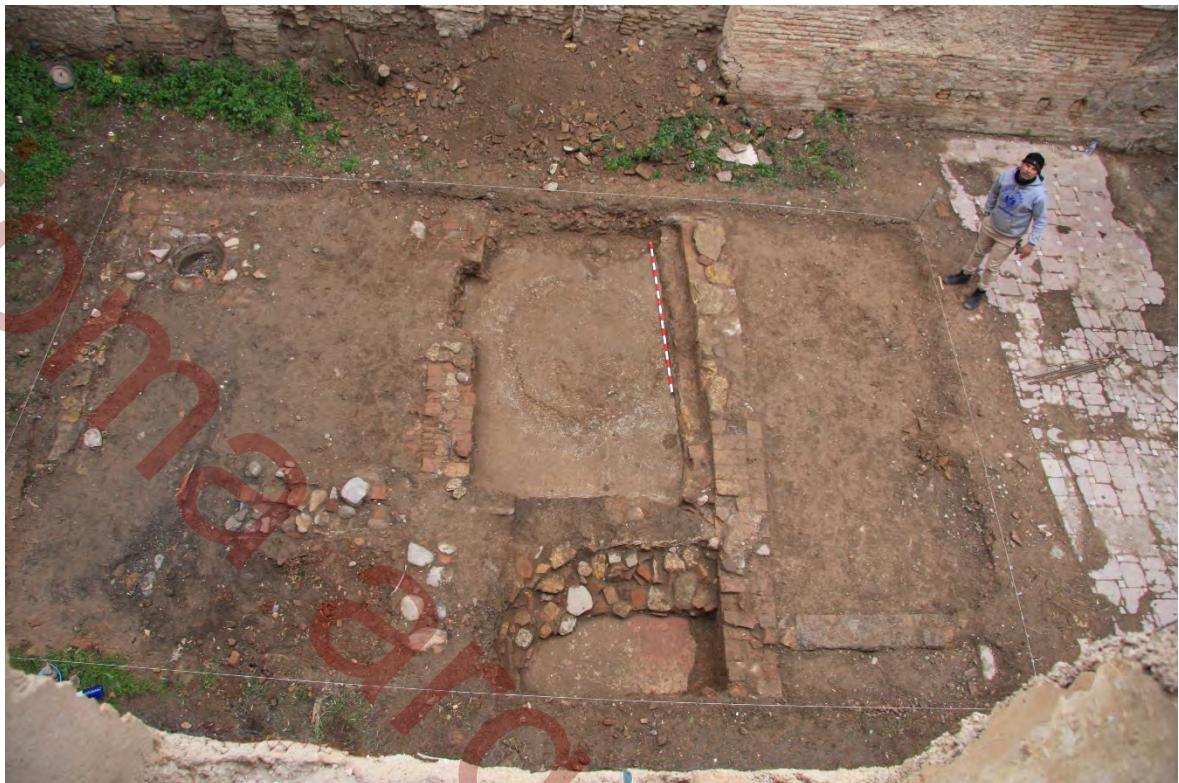
Fig 25 – Vista desde la primera planta del palacio de los Vargas con las primeras estructuras localizadas.

La retirada de este primer nivel denominado genéricamente UE1 reveló a escasos 10 cm. de la superficie actual la coronación de estructuras murarias conservadas tras la demolición que empezaron a conformar líneas perpendiculares y paralelas a las edificaciones actuales. Estos muros correspondían alas cimentaciones de los que se desarrollarían en altura articulando el edificio demolido. Pronto se pudo ver que utilizaban en muchos casos como refuerzo muros antiguos cuyos vanos rellenaban o a los que prolongaban para alcanzar la longitud necesaria. Es el caso de UE5C que prolongaba la línea de UE4C, un muro más antiguo pero que sirvió de apoyo al edificio del XVII.

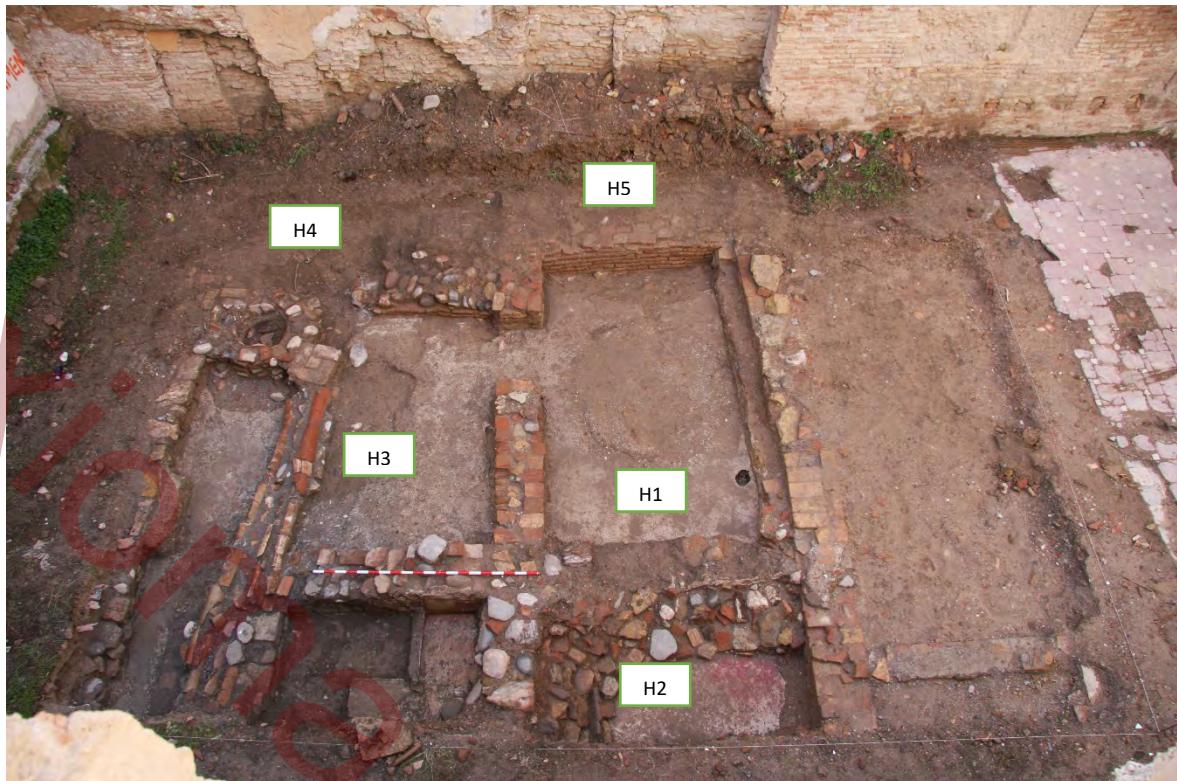
Fig 27 – Espacios

Así la zona correspondiente a Callejón de Lucena quedó dividida en 5 espacios:

H1 – Espacio delimitado por UEC1 y UEC2 en el Norte, UEC3 en el Este, UEC4 por el Sur y UEC12 en el Oeste. Acabaría unido a H5 al retirar UEC12. Se conformó un espacio con un suelo de cal muy bien conservado que mantenía en el espacio central la impronta de una estructura de planta octogonal que podría corresponder con una fuente o espacio para abluciones. El nivel que lo rellenaba presentaba gran cantidad de yeso, fragmentos con impresiones de cañizo, abundante material de construcción y material cerámico escaso con presencia de cerámica almohade, nazarí y castellana del siglo XVI. En los muros de cierre norte y este conservaba unos diez centímetros de revoco de yeso blanco muy alterado pero que indicaban la presencia de una habitación con una importancia relativa dentro de la vivienda. Hay que señalar que estos dos muros presentaban fábrica de tapial si bien, UEC2 tenía adosado por su cara norte un muro de diferente fábrica correspondiente a la vivienda sita en Horno de Marina 11.

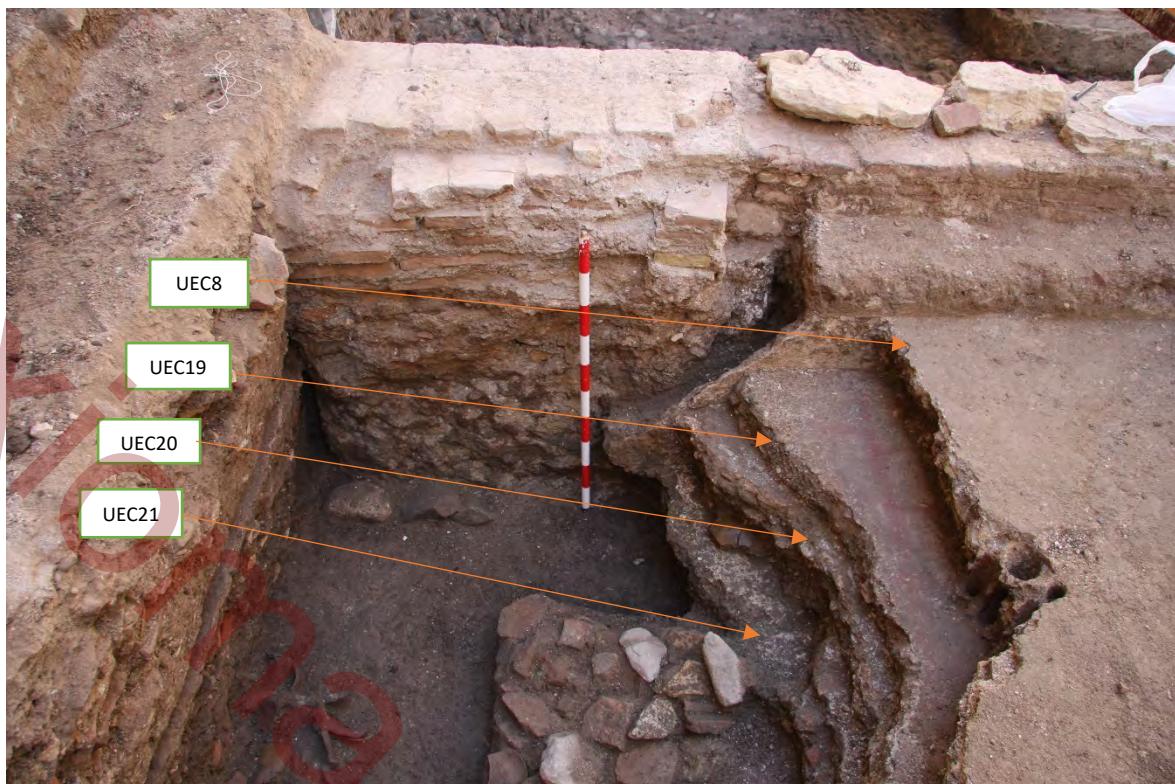
Fig 29 – Espacio H1 secuencia de suelos superpuestos tras retirada de UEC12.

Se identifican como UEC8, suelo de cal con la impronta de una estructura octogonal desaparecida que se localiza en el primer nivel inmediatamente bajo los niveles de relleno. UEC19 es un suelo de cal decorado con almagra definiendo figuras geométricas situado a unos 15 cm. por debajo del anterior. Bajo este se localiza UEC20 que tiene una mayor cantidad de cal haciendo de él un elemento más consistente que el anterior y UEC21 bajo el que se localizan fragmentos de cerámica almohade: Sin embargo, debido a la especial localización no se ha podido comprobar el nivel de relleno bajo este último suelo. El espacio vacío entre la fractura de los suelos y la cimentación de la medianería del edificio contiguo se produce por la implantación de UEC12.

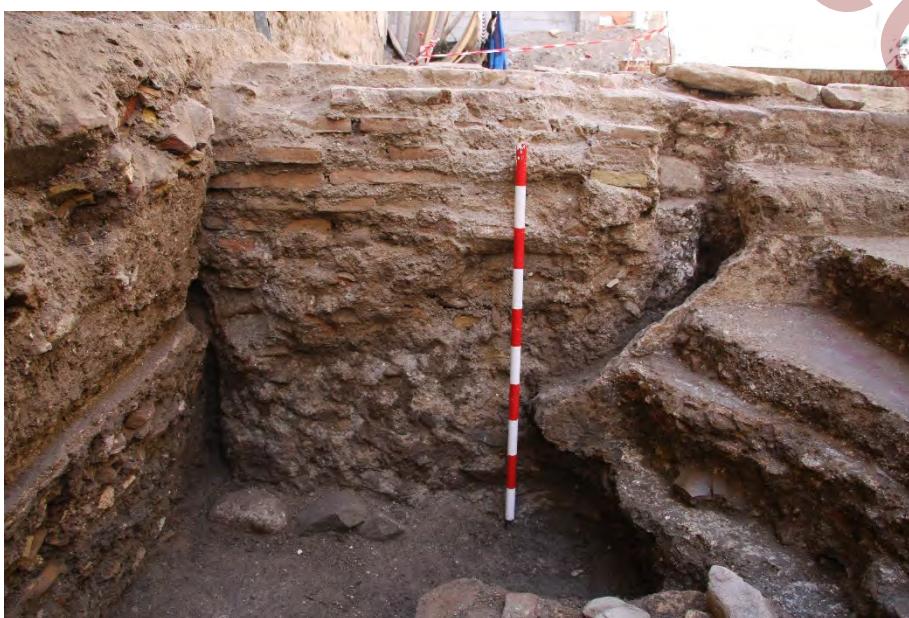
de Marina 11 y comprobar como se adosa al muro original del edificio medieval, de tapial con un revoco en cal y que se mantiene en uso desde el primer suelo, UEC21. Faltaría determinar en este espacio, una vez se sepa que parte se va a dejar visible, la funcionalidad del mismo.

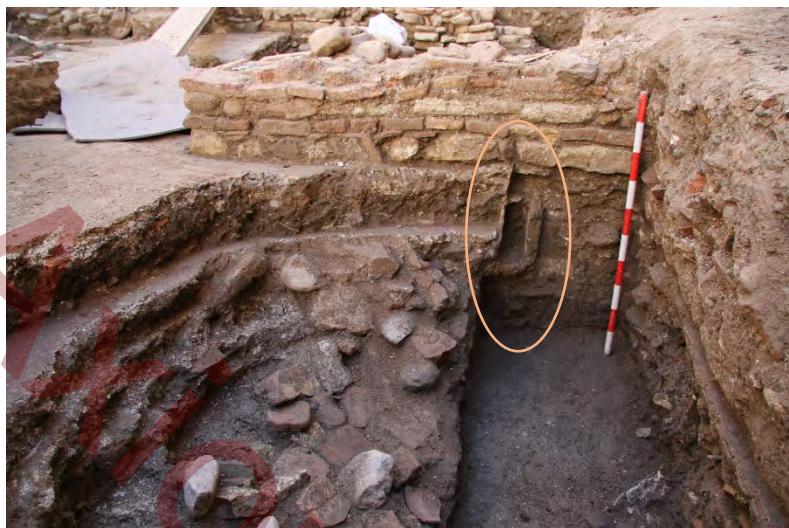
Marina se pudo documentar los restos de un tabique de tierra con paredes de yeso y cal asociado a UEC19 directamente pero que se mantuvo en uso en el momento de implantación de UEC8. La estructura denominada UEC15. Curiosamente no tiene reflejo en el perfil contrario por lo que el muro visible actual que rompe los elementos medievales enmascara el cierre de este espacio en este sector.

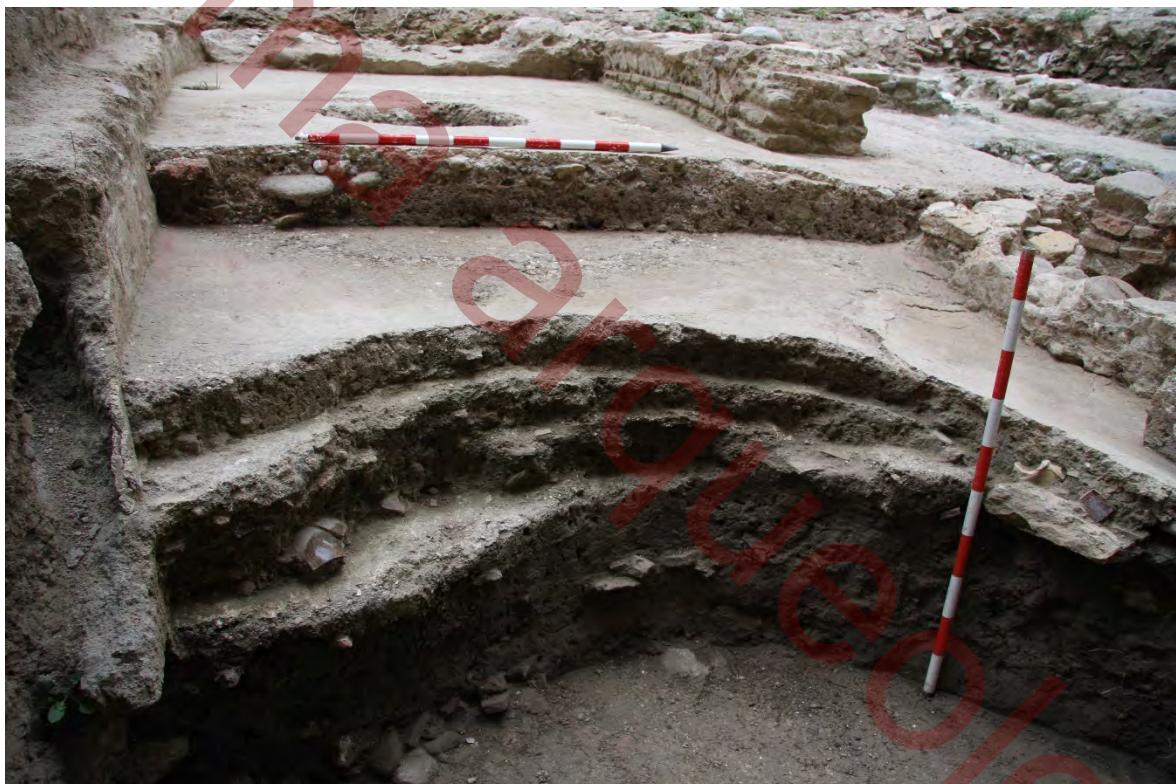
Fig 30 – Espacio H1 secuencia de suelos superpuestos tras limpieza final

La limpieza final de esta zona permitió comprobar que la impronta de la estructura octogonal localizada en el nivel superficial se mantiene como mínimo en el suelo inferior a éste, el decorado con almagra, UEC19. Esto nos hace pensar en un espacio de uso ritual, asociado al baño o a las abluciones, con una estructura de entidad, probablemente de una pieza de mármol o piedra tallada que permitiera su movilidad y su desplazamiento, del mismo modo nos indica la presencia de un elemento con relevancia suficiente para ser mantenido en el mismo espacio generación tras generación.

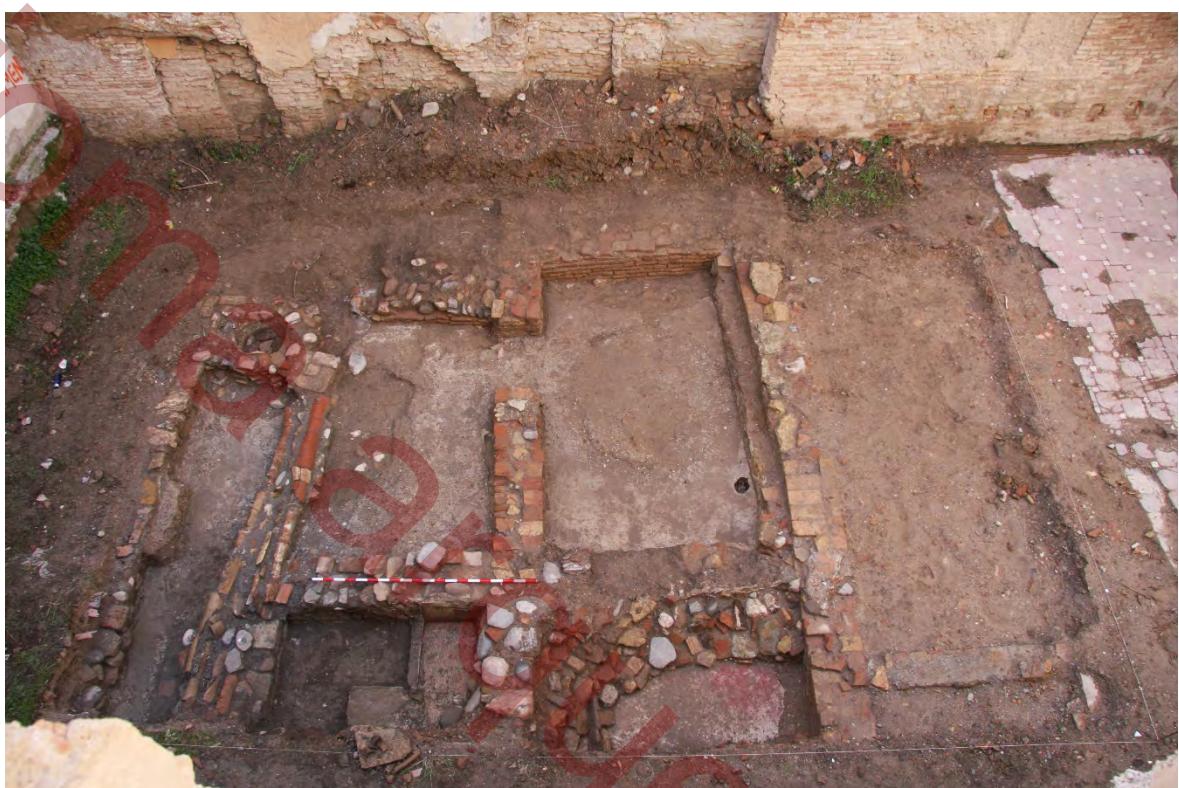
Fig 31 – En primer plano H2 antes de la retirada de UEC5 que lo atravesaba de este a oeste desvirtuando la morfología real de la estancia.

Se comenzó retirando niveles de relleno y un muro, UEC5, que pertenecía a la estructura del edificio demolido.

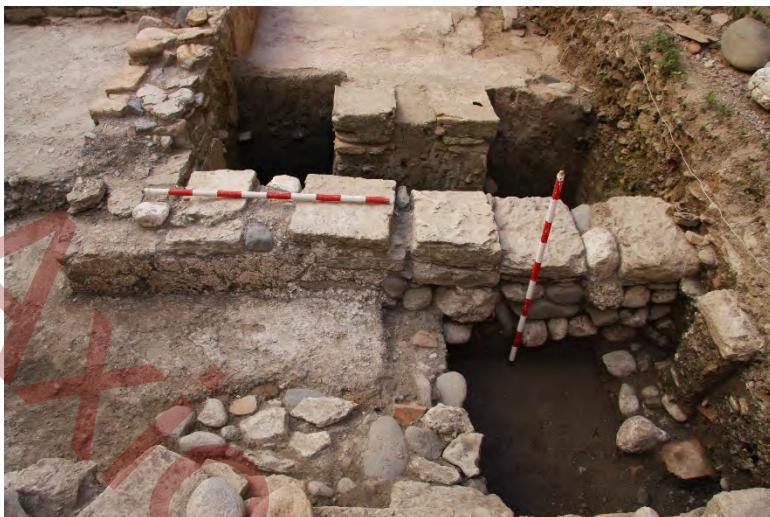
a ver su funcionalidad hasta que no se vació el hueco donde se habría encontrado el lecho. Esto nos permitió documentar el muro de cierre de la estancia en su lado sur en sus niveles de cimentación. Se trata de un muro de lajas de areniscas cuadras de 15 cm. de grosor que apoya sobre unas líneas de bolos de cuarcita a modo de cimentación y drenaje.

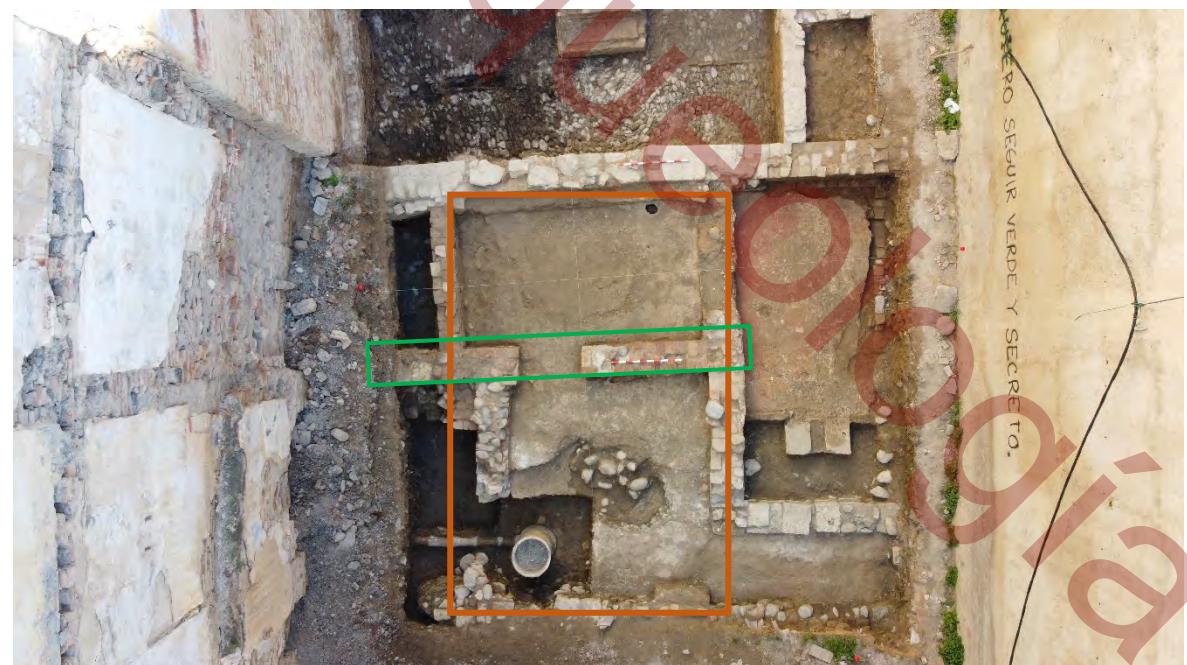
Fig 31 – Espacio H3 en naranja y muros UEC4 en verde. La compartimentación del espacio es idéntica a la que existiría en la vivienda medieval con una ligera modificación en la dirección de los muros.

H3- Se denominó así al espacio de mayor tamaño localizado en este momento y que mantenía continuidad a nivel de suelo con el localizado en H1. Los muros de separación entre H1 y H3, los denominados UEC4, son muros asociados a la vivienda demolida sin embargo apoyan sobre un alzado correspondiente a la vivienda del siglo XVI que modificó la estructura de la vivienda medieval mínimamente. Estos muros a su vez apoyaban modificando ligeramente la dirección sobre otros relacionados directamente con la vivienda medieval.

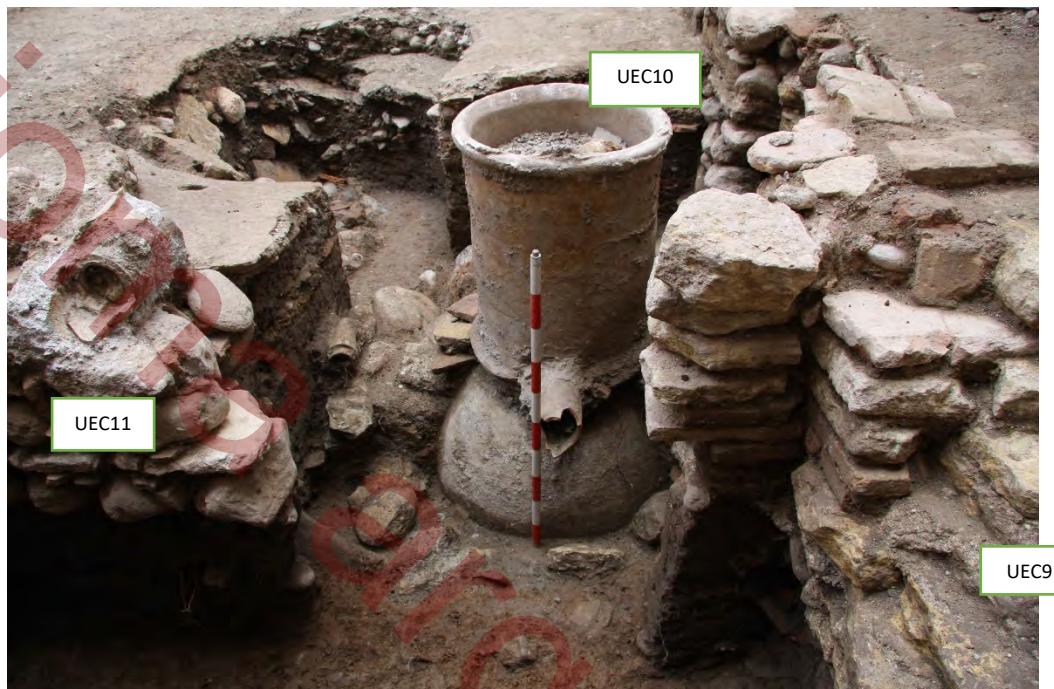
Fig 32 – Espacio H3 zona de la tinaja con los suelos rotos al fondo. En primer plano UEC11 y a la derecha UEC9

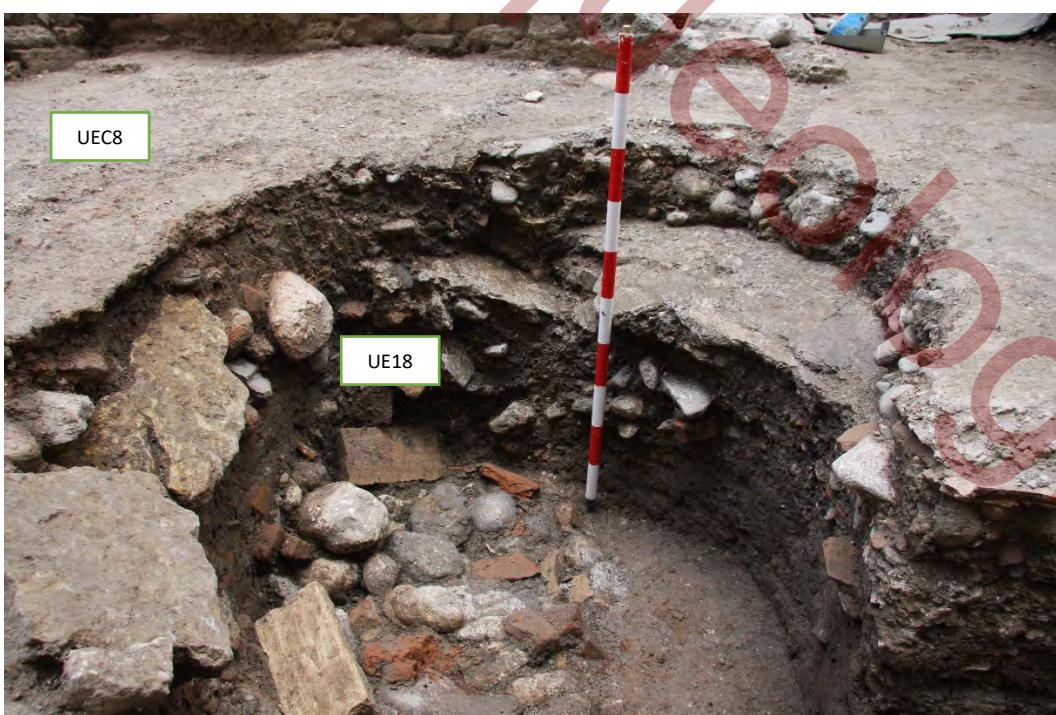
Fig 33 – Espacio H3 Suelos superpuestos y con un vacío provocado.
