ARTÍCULO: I.A.P. Análisis de estructuras emergentes con sondeos estratigráficos en Palacio de los Vargas (Granada)

Director: Eusebio J Alegre Paricio

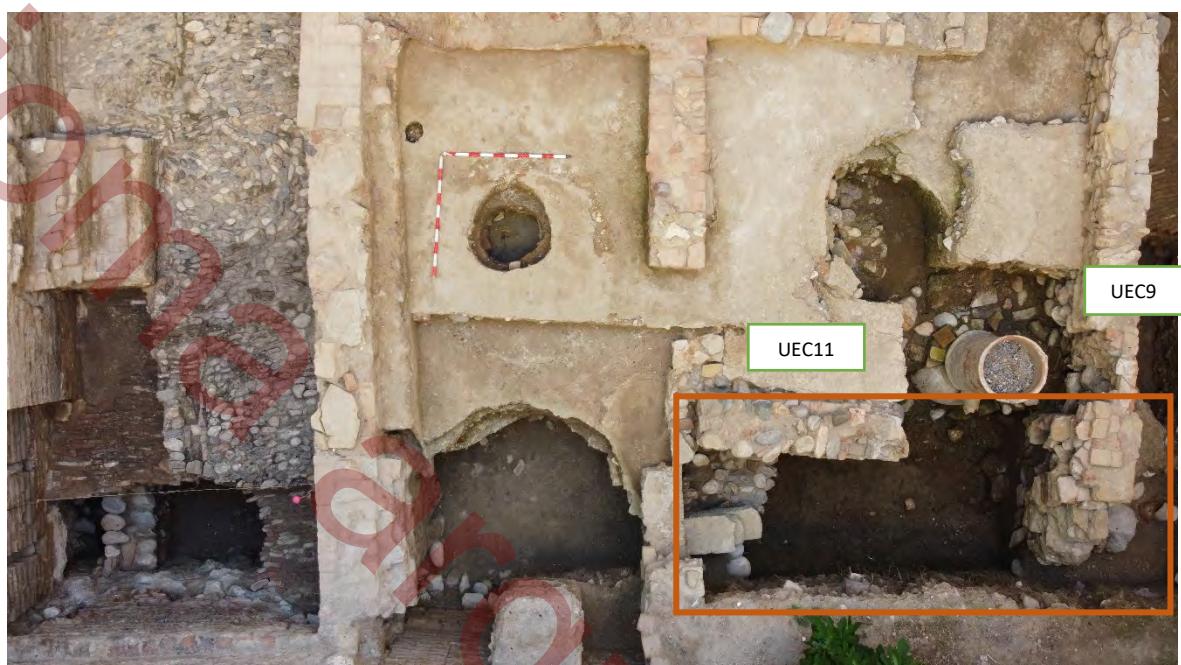
Fig 34 – Espacio H4 situado en el extremo suroeste.

Estamos hablando de un espacio localizado en el extremo suroeste del solar, que se encuentra delimitado al oeste por la medianería con el edificio colindante, al norte por UEC4, al este por UEC11 y al sur por UEC9.

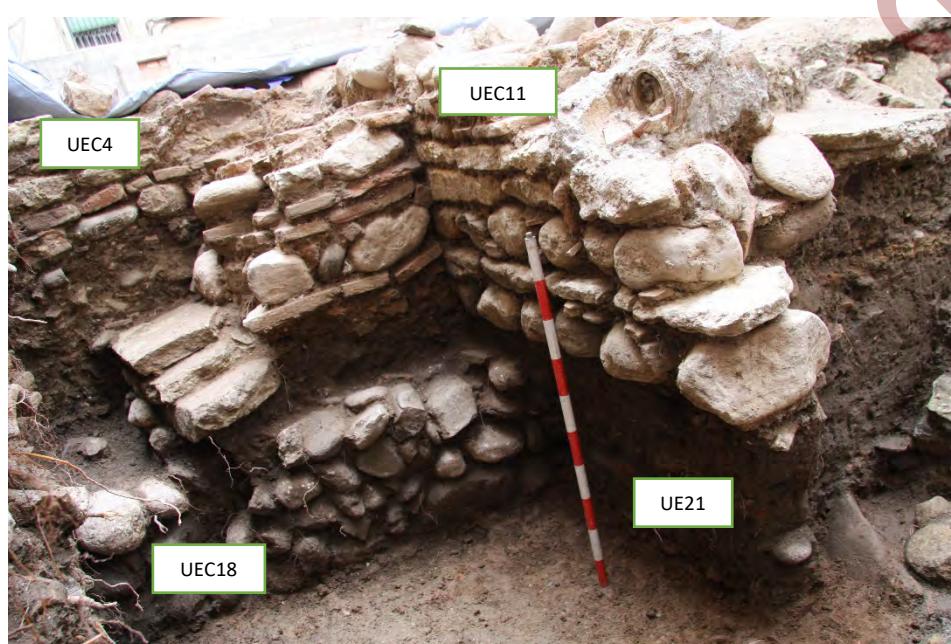
Este espacio presenta un vacío de estructuras centrales debido a la existencia en su momento, ya retiradas, de dos canalizaciones de atanores que partían desde la parte superior del brocal de la tinaja y desde el cuello de la misma. El límite este del espacio lo marca UEC11 pero hay que señalar que se trata de un muro de escasa potencia que pertenece a las modificaciones realizadas en el siglo XVII y que desvirtúa el desarrollo original del patio que conformaría el espacio H3 y se desarrollaría como máximo hasta la medianería con el edificio anexo. Se trata de un muro de 70 centímetros de potencia que reutiliza materiales de las

edificaciones medievales conformándose como una sucesión de líneas de cuarcitas, areniscas y ladrillo que rompe UEC8. Como se aprecia en la imagen superior tendría continuidad hacia el oeste pero aparece desmontado.

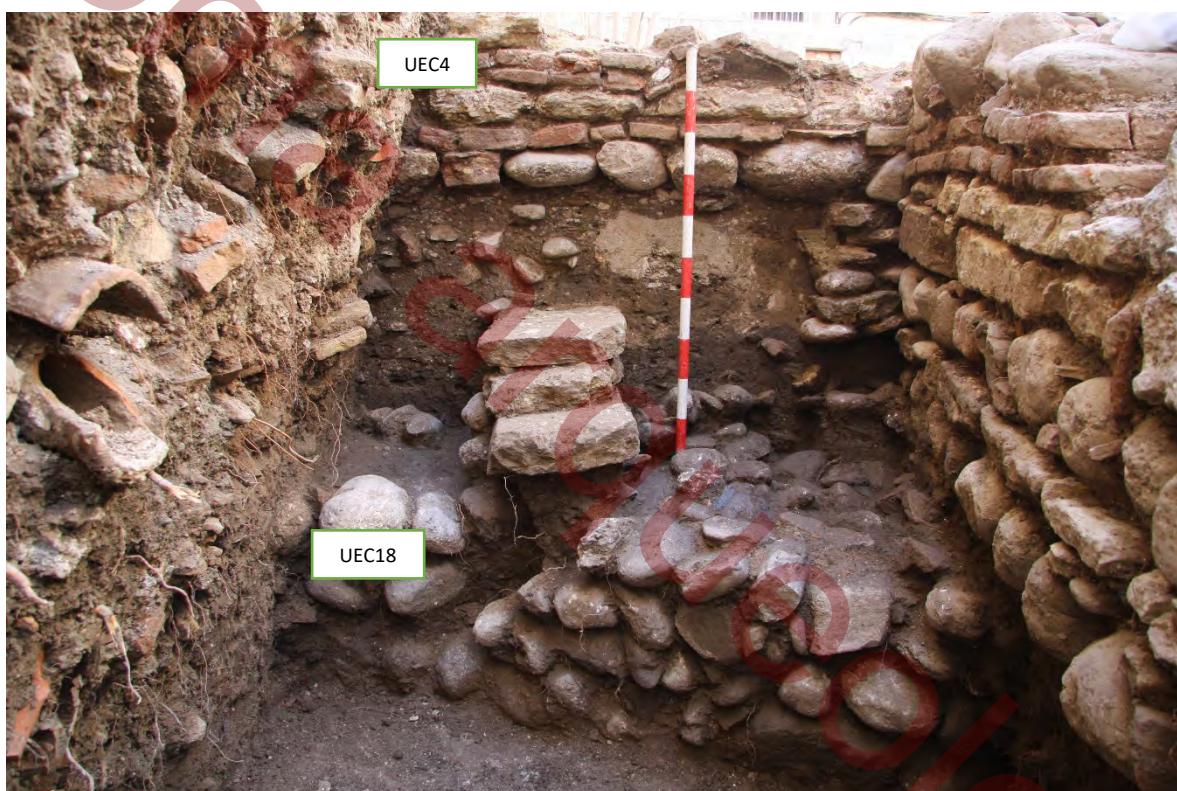
Fig 35 – Espacio H4 a la derecha UEC11, en plano central UEC18.

Debajo de UEC4 y apoyados sobre UEC18 aparecen tres areniscas superpuestas que formarían parte de un muro desaparecido que probablemente cerraría el patio localizado en H3. Se trata de UEC17

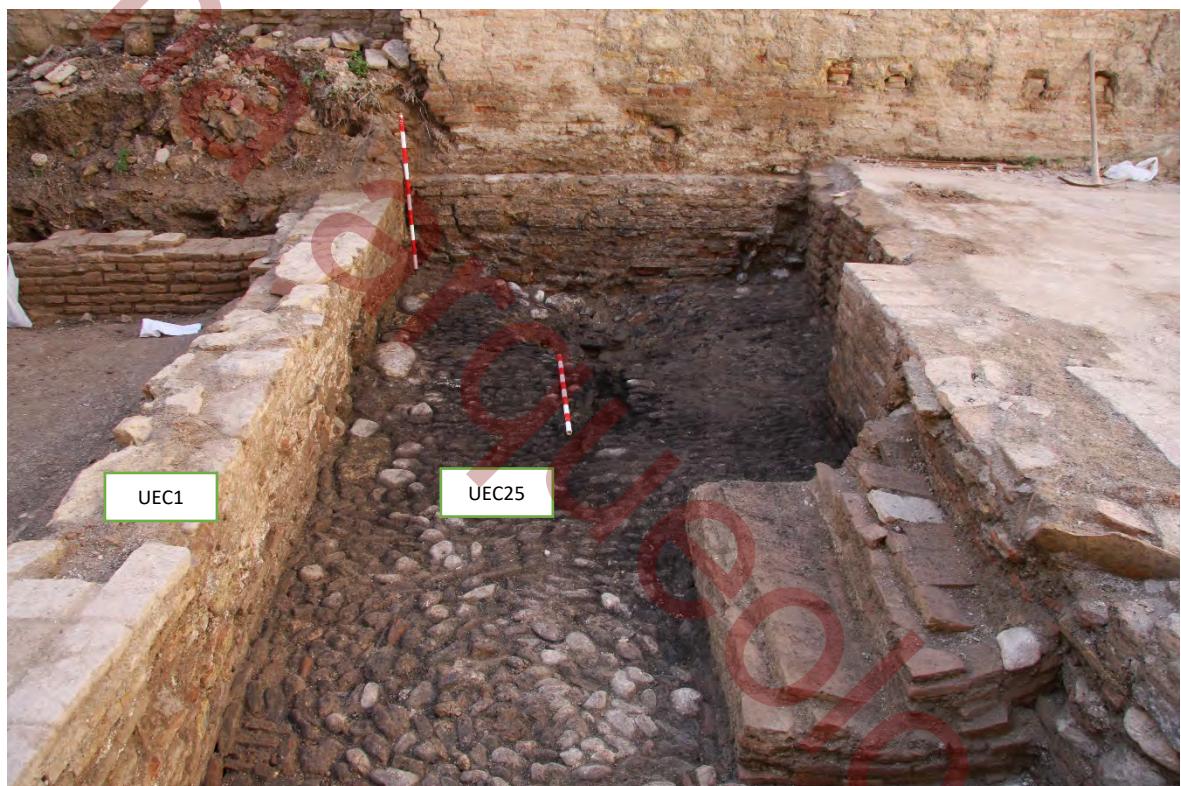
Fig 36 – Espacio 1, vista desde el Este..

Se trata de un elemento con paredes de ladrillo macizo, posible alzado en encintado de bolos y ladrillos y modificaciones puntuales para mantener su integridad. Tiene una longitud de 10 metros conservados y una anchura de 3,2 m. Conserva unas escaleras, **UEC27**, en su lado Norte que darían acceso a la planta baja del edificio. En el momento actual tiene un alzado de 70 centímetros presentando un suelo de empedrado con matriz de tierra. El nivel inmediatamente superior al empedrado, **UEC25**, muestra restos de un incendio. Podemos suponer que fue este hecho el que llevó a la demolición del edificio existente que probablemente se hiciera de nueva planta en el siglo XVII al mismo tiempo que se produce la gran transformación del palacio de los Vargas. El sótano se reconstruye con la misma tipología de los del palacio aunque las evidencias apuntan a que ya existía

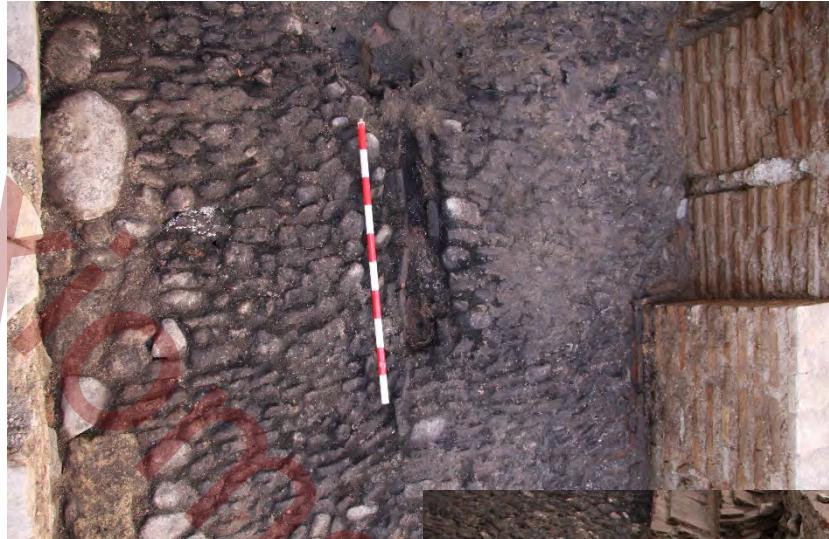
ya que no está cosido con los muros perimetrales. Este elemento conforma un espacio rectangular a la altura de la planta calle que sería usado como letrina. De hecho aparece un elemento de piedra de Sierra Elvira, **UEC28**, tallado con apoyo para ambos pies y un agujero central. Resulta curioso señalar que en un primer momento este elemento debía de recibir el agua para la evacuación desde la zona del sótano. Se localizó un bacín esmaltado en verde con una tipología que lo asocia al siglo XVII en la esquina noreste del sótano, y el elemento tallado presenta una canalización para vertido de aguas manualmente, probablemente extraídas del aljibe. Sin embargo este elemento corresponde a una modificación del sótano realizada en el siglo XVII. La retirada de parte del empedrado del mismo, para comprobar los restos inmediatamente inferiores, nos mostraron un suelo de ladrillo macizo a sardinel que cubre todo el espacio del sótano incluido el que discurre bajo la letrina. La escalera de acceso actual se comprueba perteneciente a la estructura del empedrado por lo que el acceso al sótano en el momento que existía el suelo a sardinel se hacia por otro elemento ahora desaparecido.

En el lado este se localiza un muro de ladrillo, **UEC26**, que se identifica como posterior al sótano

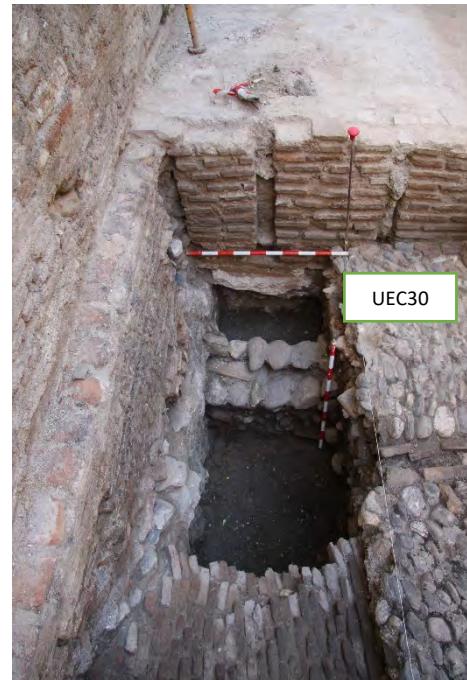
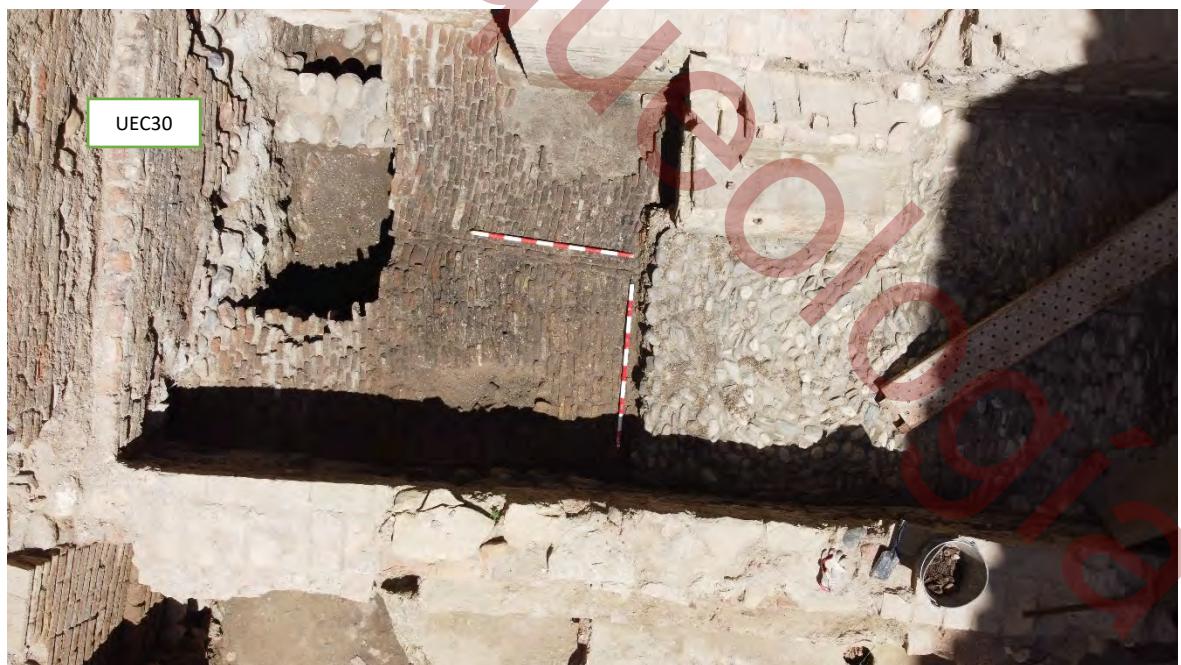
Fig 37 – Espacio 1, vista cenital tras la retirada del empedrado superior.

Ante la aparición de este muro se intentó conseguir más información retirando parte de los suelos del sótano hasta la altura de las escaleras. El resultado fue la aparición bajo el muro UEC30 de otro que rompía totalmente la articulación de líneas de los restos localizados hasta ahora.

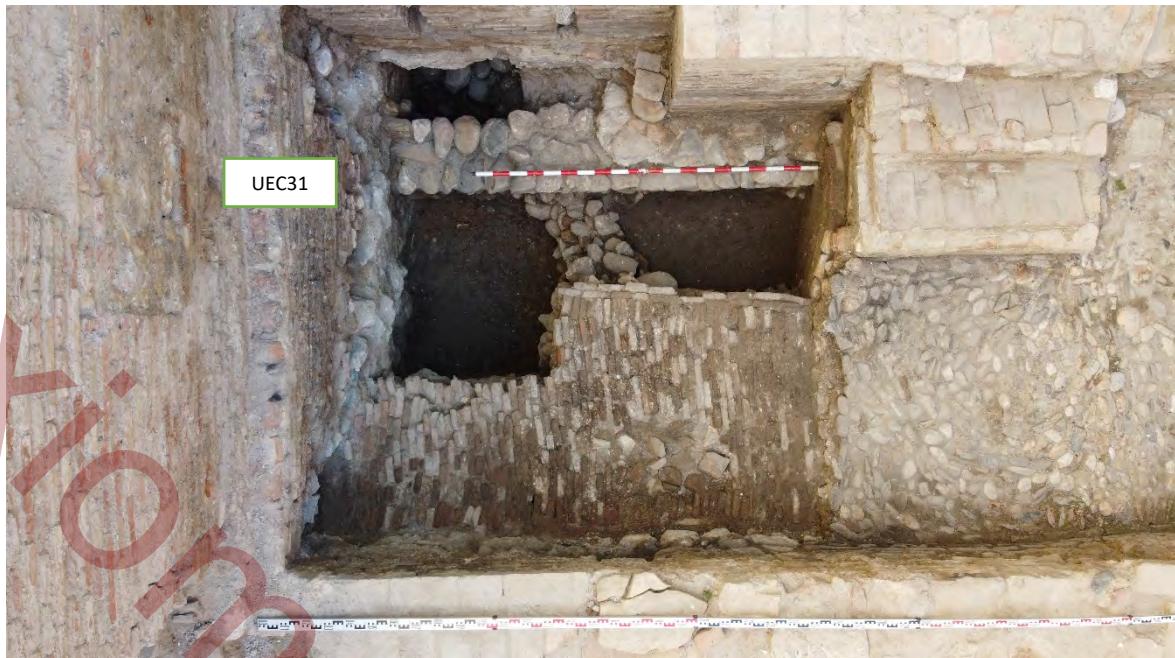
Fig 38 – Espacio 1, vista cenital tras la retirada del suelo a sardinel.

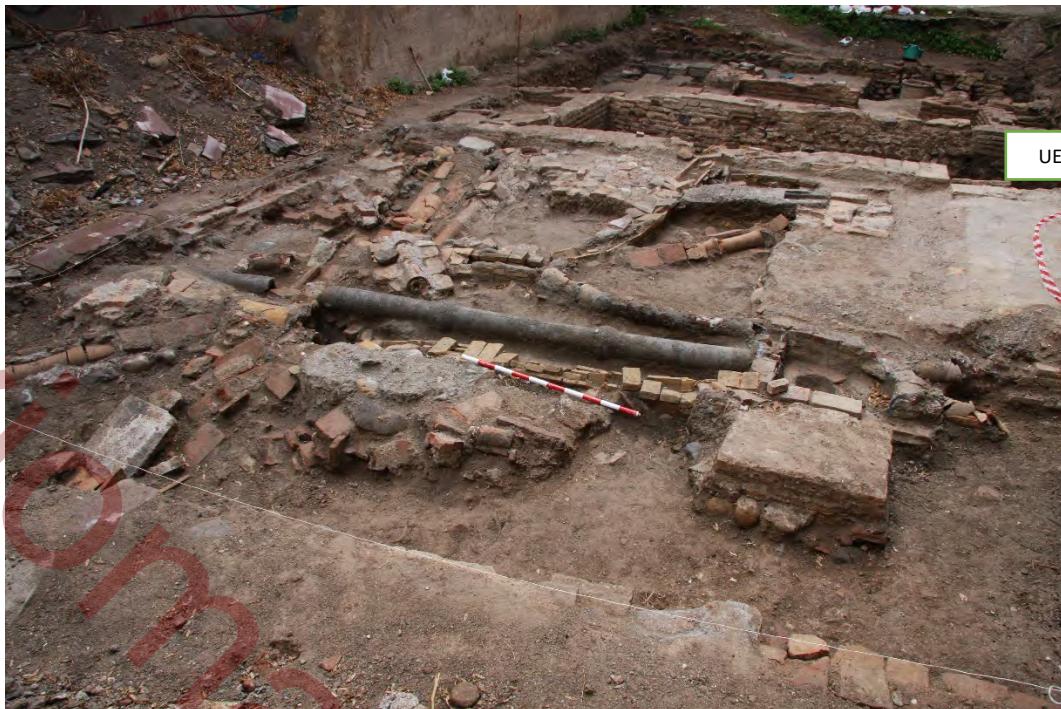
Fig 40 – Espacio 2 vista desde la esquina noroeste con el entramado de canalizaciones con el aljibe en la esquina superior derecha

La retirada de todas estas canalizaciones que se documentaron y catalogaron nos mostró un potente sistema hidráulico que, partiendo del aljibe y de una tinaja anexa, vertían hacia una canalización de evacuación central perpendicular a la calle que recogía todas las aguas, incluidas las de la letrina, y las conducía al exterior.

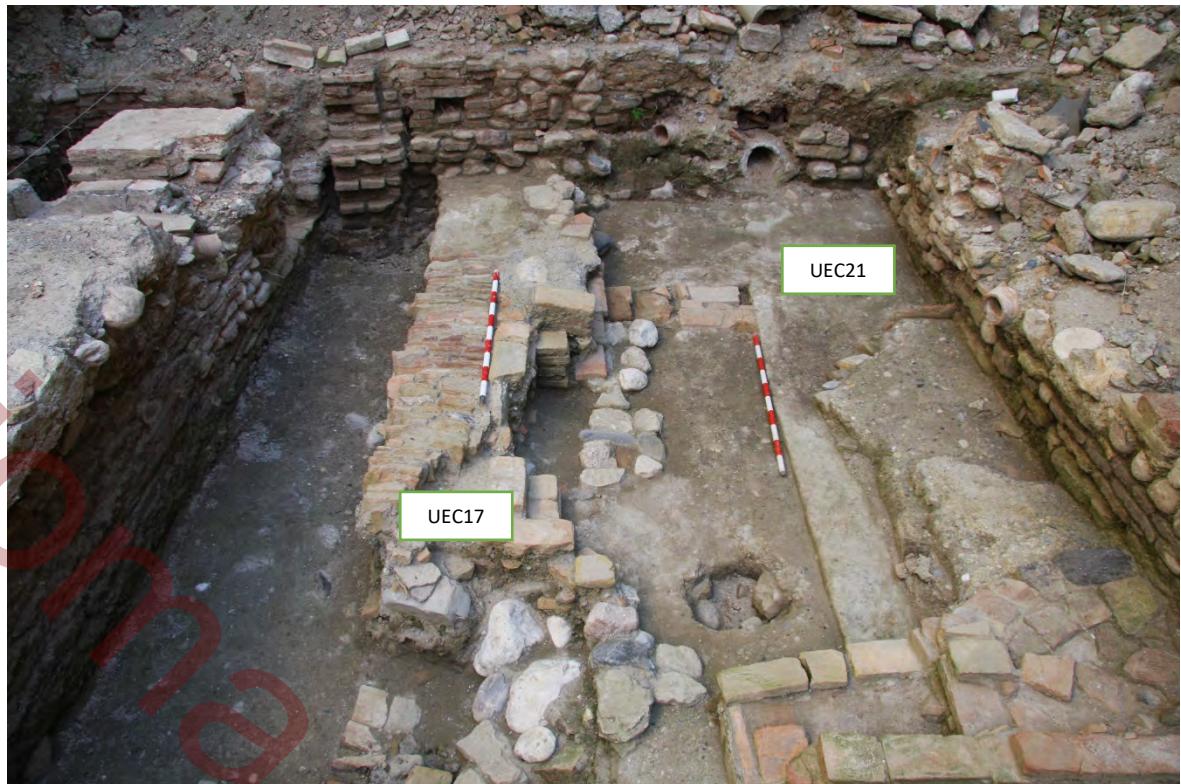
Fig 41 – Espacio 2 localización de la estructura de suelo asociada al siglo XVI que aparece rota por la implantación de muros y aljibe.

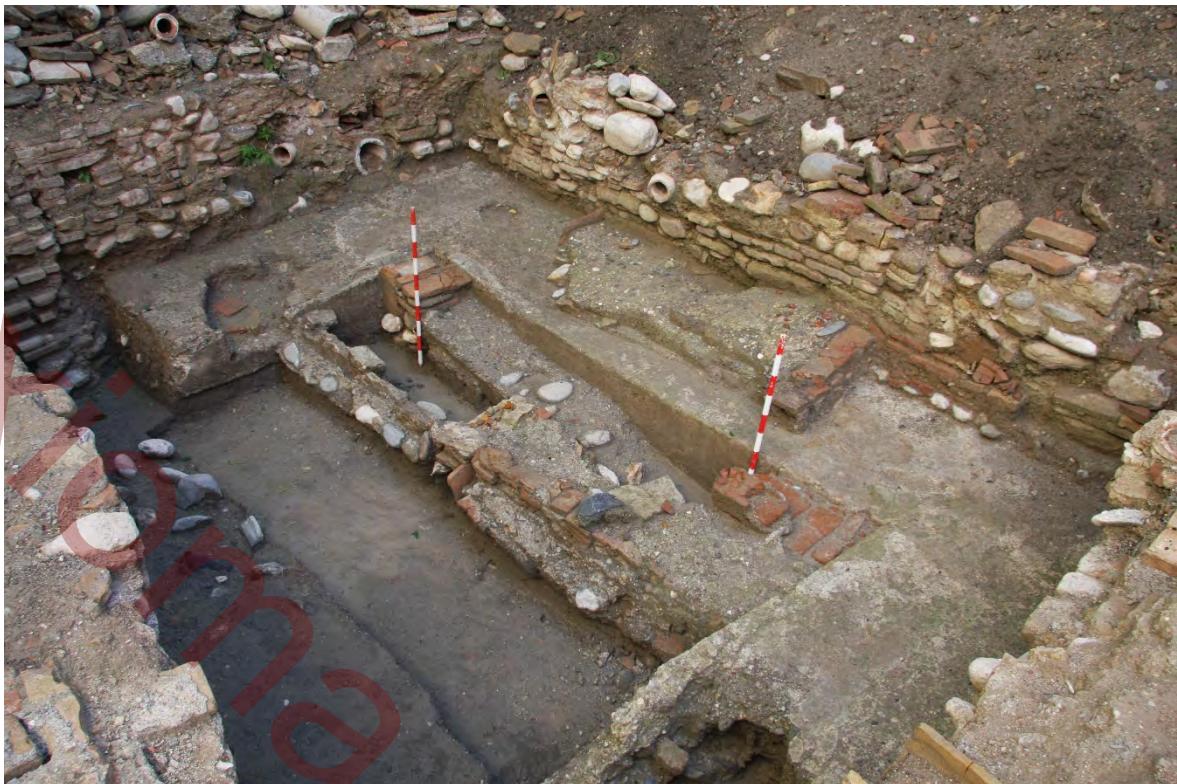
Fig 43 – Espacio 2 vista desde el aljibe de UEC21, se aprecian en el apoyo de los jalones UEC23 y 24, y entre ambos hitos el tirante UEC25

Se ha podido identificar una andén de mortero de cal de un metro de ancho, **UEC21**, que recorría el perímetro excavado del patio. Hay que señalar que los muros de cierre del patio aprovechan la cimentación y el emplazamiento de los originales pero son del edificio del XIX. En el centro de esta estructura se identifica una alberca que ha sido amortizada con otra serie de estructuras hidráulicas posteriores que desvirtúan la morfología original.

Podemos identificar dos pies de postes colocados en sendas esquinas del andén con un tirante de tapial de mortero de cal entre ellos identificados como **UEC23**, **UEC24** y **UEC25** respectivamente.

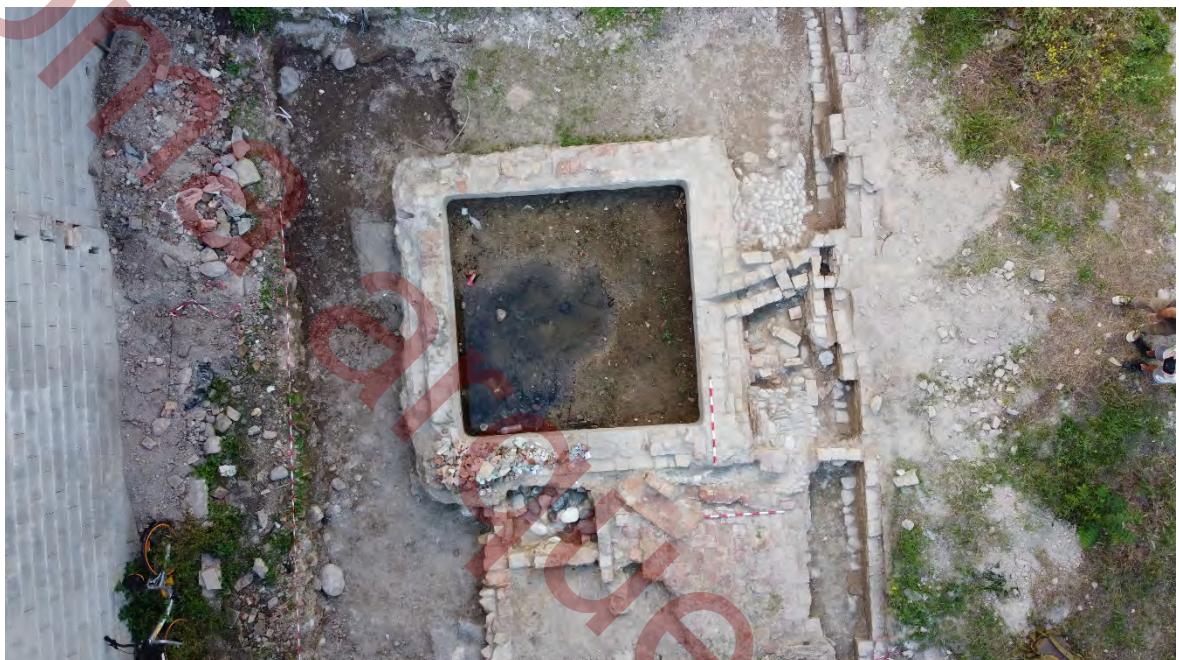
El aljibe denominado **UEC2** con unas dimensiones de 3,5 metros en el exterior y 3,10 en el interior tiene planta rectangular y aparecía colmatado con los deshechos de la demolición llevada a cabo en los primeros años de la década de los 2000. El perímetro en los lados Oeste y Sur, los lados superior e izquierdo en la fotografía anterior estaba ocupado por una fosa de enormes dimensiones originada por la implantación del aljibe.

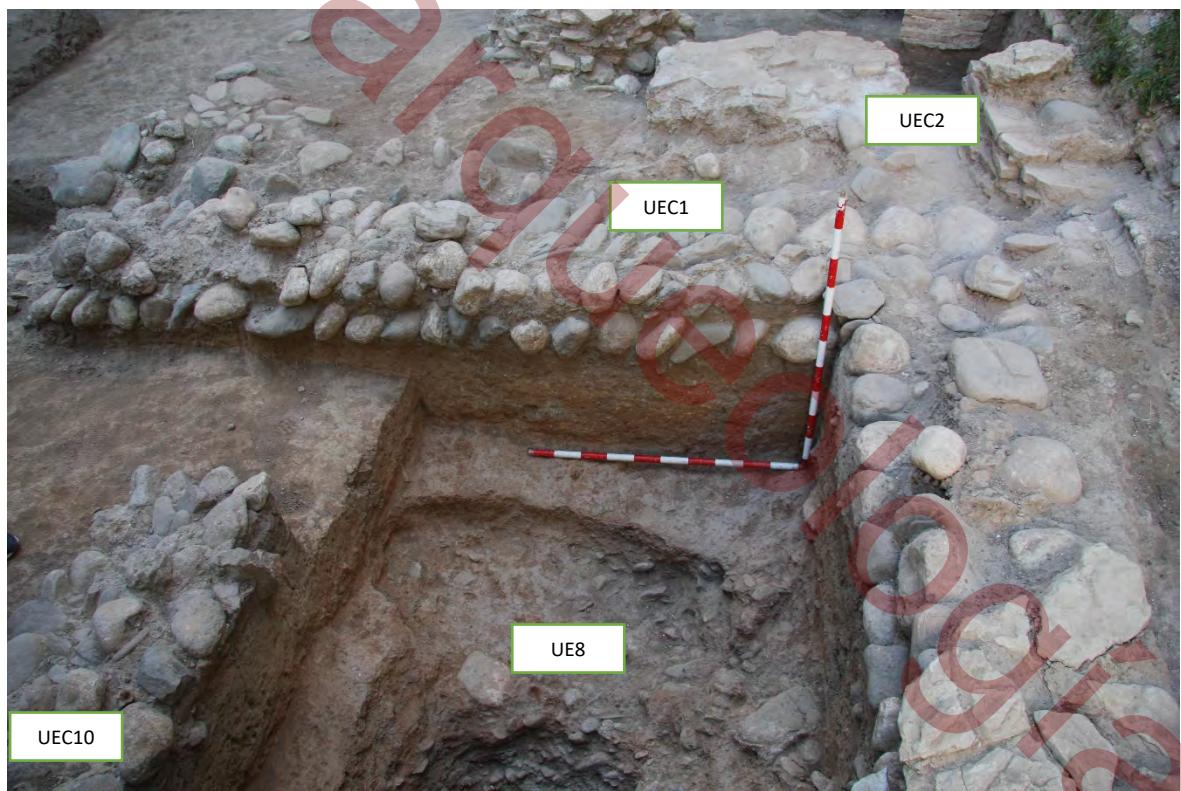
En la fotografía superior se aprecia la escasa potencia del muro denominado UEC1 que se repite en todos los localizados y la aparición a 40 cm del nivel geológico, UE8. Entre ambos encontramos un nivel estéril de degradación del geológico. El desarrollo de UEC1 se repite con UEC10 a la izquierda de la imagen .

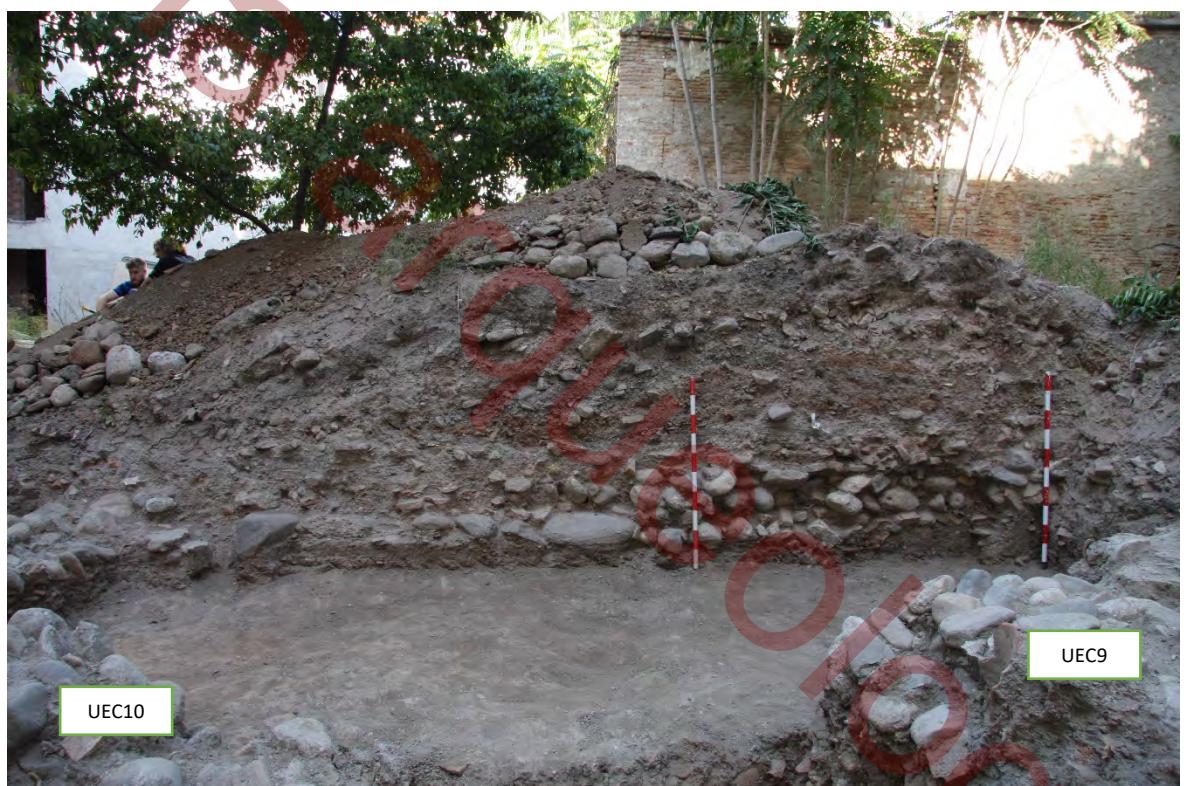
En la imagen superior del perfil oeste se puede apreciar el volumen de depósitos retirados así como la línea de arrasamientos de las estructuras localizadas. El nivel sobre el que apoyan los jalones es un nivel estéril producto de la degradación del nivel geológico.

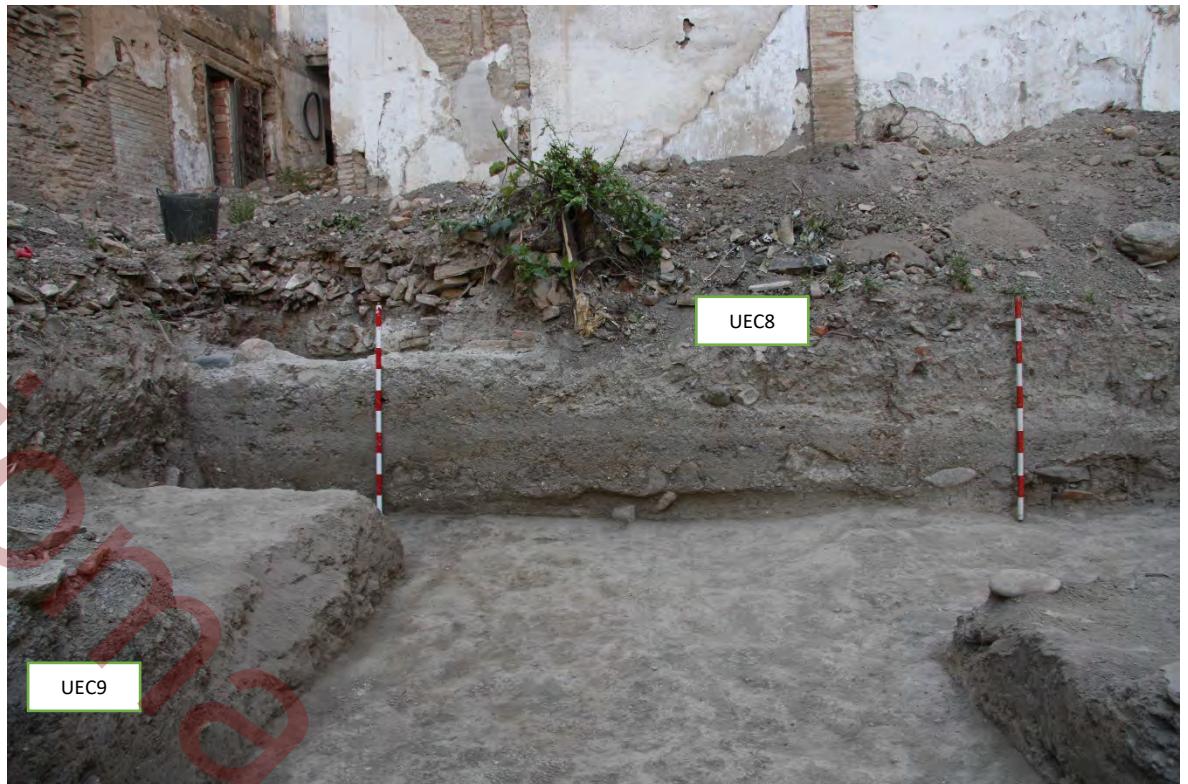
El muro de tapial UEC8 al que hacíamos referencia se desarrolla por debajo del perfil Este del sondeo. Fue imposible localizar su potencia en todo su recorrido pero se pudo comprobar que su anchura es de 40 cm. Aparece muy alterado y su altura máxima es de 70 cm.
