**ARTÍCULO PARA EL AAA DE LA INTERVENCIÓN ARQUEOLÓGICA PREVENTIVA CON SONDEOS ARQUEOLÓGICOS EN EL PROYECTO DE REPARACIONES EN EL PARQUE ADYACENTE AL CUARTO REAL DE SANTO DOMINGO**

**Resumen:** En este artículo presentamos los resultados de la IAP realizada en el parque adyacente al Cuarto Real de Santo Domingo con la continuación de las estructuras localizadas de los Palacios existentes.

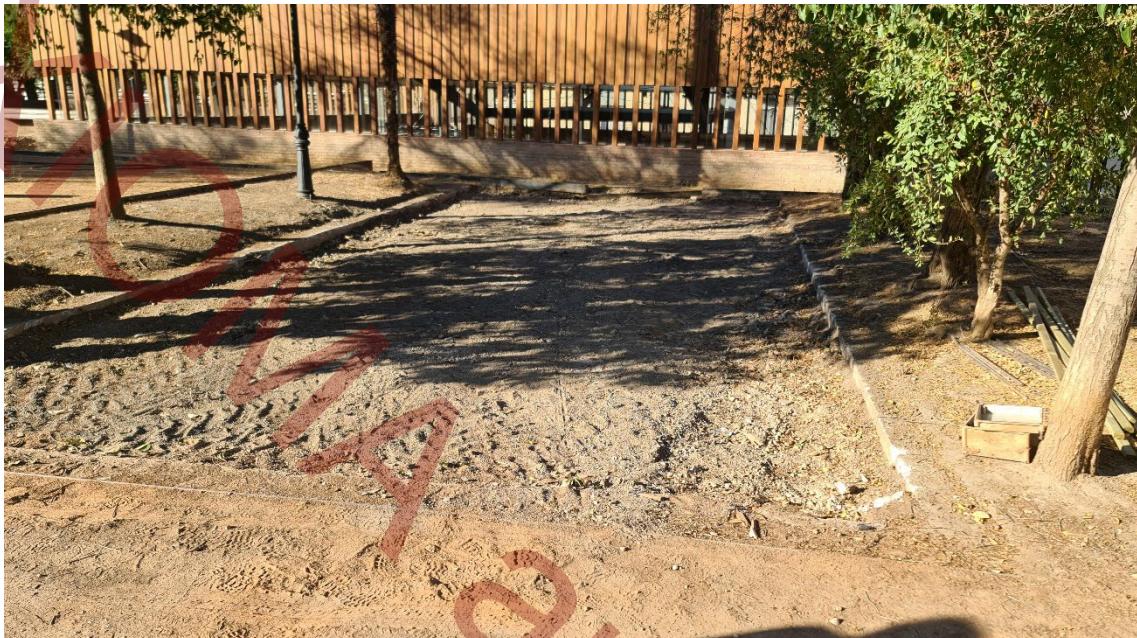
Fig. 1 – Estado inicial del espacio donde se realizó el Sondeo 1

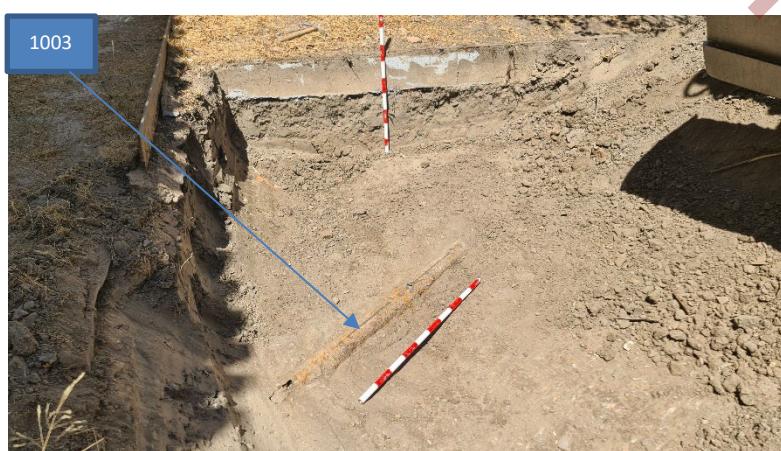
para nivelar el espacio con material cerámico desde el siglo XIX hasta el XVII. La localización de una tubería de hierro que cruzaba el espacio en dirección Oeste-Sur supuso el primer hito reseñable todavía dentro del primer nivel. Es la **UE 1003** y se encontraba ya en desuso, con un diámetro de 22 centímetros y aparecía a una

cota de -42 centímetros desde su generatriz superior.

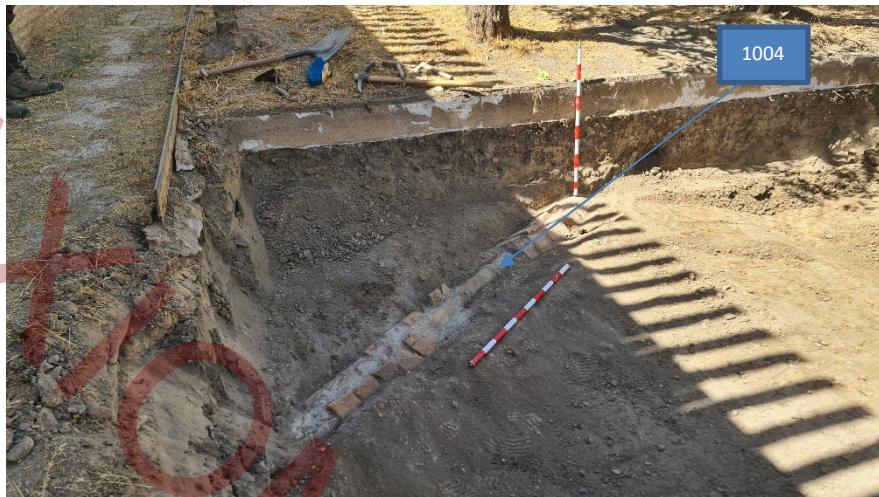
Justo bajo esta tubería apareció **UE 1004**, una tubería de atanores de cerámica con cubierta de ladrillo macizo a dos aguas y con matriz de cal grasa que fue sustituida en su función

por la anterior. La cota de aparición fue a -55 centímetros de la superficie y presentaba la misma dirección que la anterior. Ambas tuberías se encontraban en desuso y debieron de

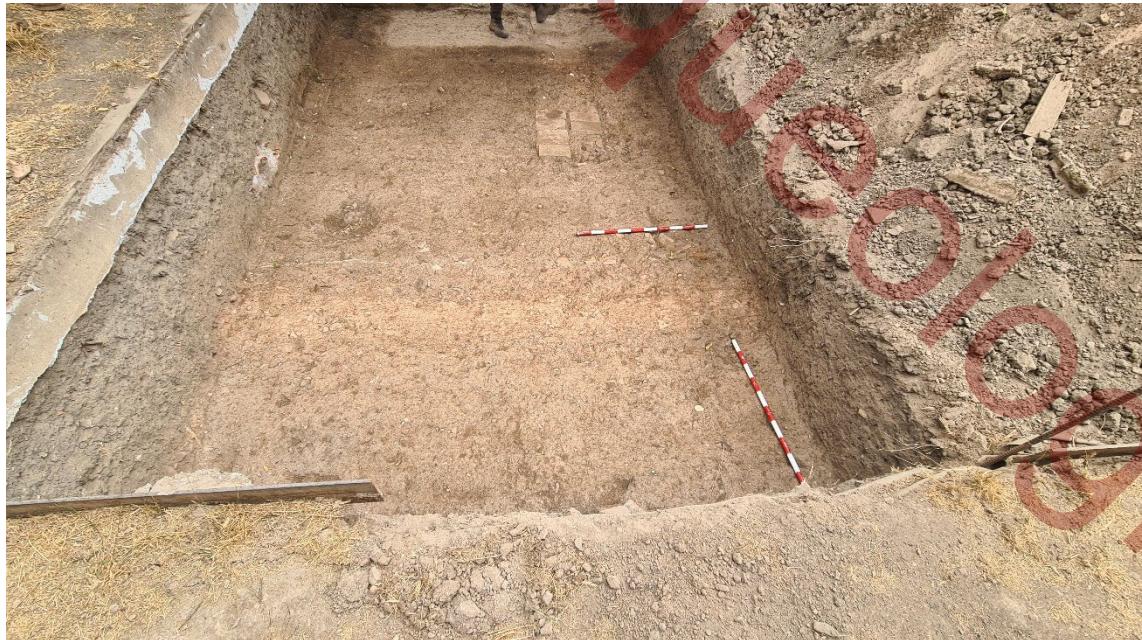
Fig. 2 – Nivel de arrasamiento de las estructuras con la aparición en planta de los primeros elementos.

Inmediatamente bajo la tubería UE 1004 y siguiendo con los medios mecánicos se localizó una línea blanca que discurría paralela al lado más corto del sondeo lo que hizo parar el trabajo mecánico y pasar al manual. A -70 centímetros del límite inferior del zuncho de cemento que marcaba el lado Oeste del sondeo se creó una plataforma artificial que permitió localizar la coronación de muros y estructuras arrasadas a esa cota.

El nivel de cubrición de las estructuras arrasadas presenta una tonalidad rojiza más intensa que lo diferencia notablemente de la unidad estratigráfica superior. Se trata de **UE 1005** que envuelve y limita la cota de coronación de las estructuras soterradas.

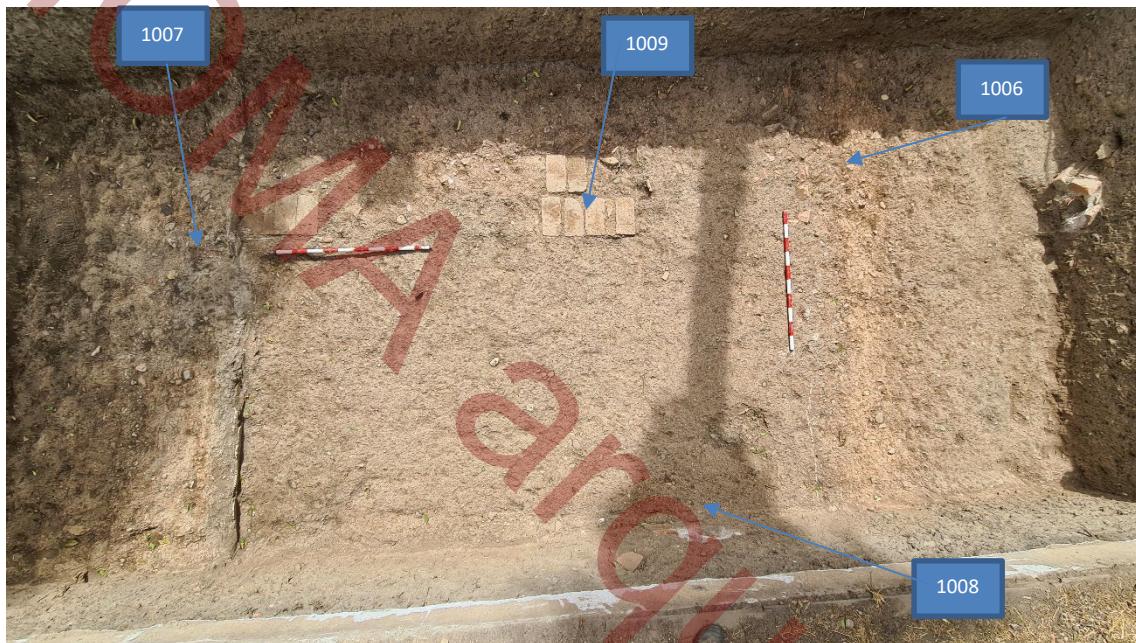
Fig. 3 – Planta de las primeras unidades desde el Oeste.

El primero de ellos, **UE1006**, presentaba una diferencia de tonalidad en planta que resultaba llamativa. Hacia el sur, hacia la zona musealizada, tenía una tonalidad más rojiza sin línea de enfoscado exterior visible y hacia el Norte, el tono era mas ocre grisáceo y se identificaba una línea de enfoscado de cal blanco.

A 4,00 metros de distancia hacia el Norte se localiza **UE 1007** que discurre paralelo al anterior y que presenta enfoscado hacia su zona Sur. Discurrendo por el perfil Oeste del sondeo y perpendicular a UE 1006, encontramos la continuación del muro que separa las cocinas de la zona de patio en el área musealizada y que se pierde un metro nates del contacto con UE 1007. Se trata de **UE 1008** que vuelve a presentar una línea de enfoscado blanco hacia el interior de la estancia localizada, es decir, en su cara Este. Esa desaparición del muro antes de contactar contra UE 1007 se identifica como un posible vano.

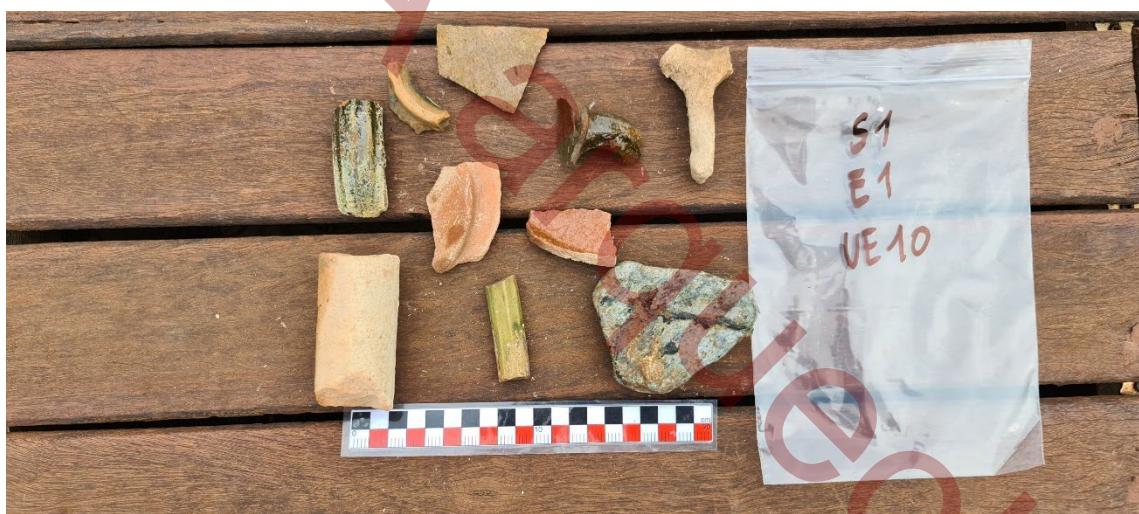
Fig. 4 – Material de la UE 1010, unidad de relleno del espacio de la alhanía.

La retirada de la unidad que colmataba este espacio, **UE 1010**, con abundante material de construcción muy alterado, restos de tejas y ladrillos macizos, y con material cerámico muy escaso marcado por vidriados melados, fragmentos de vidriado verdoso, un atifle y un fragmento de yeso decorado con motivos geométricos, proveniente con seguridad de la demolición de las estructuras.

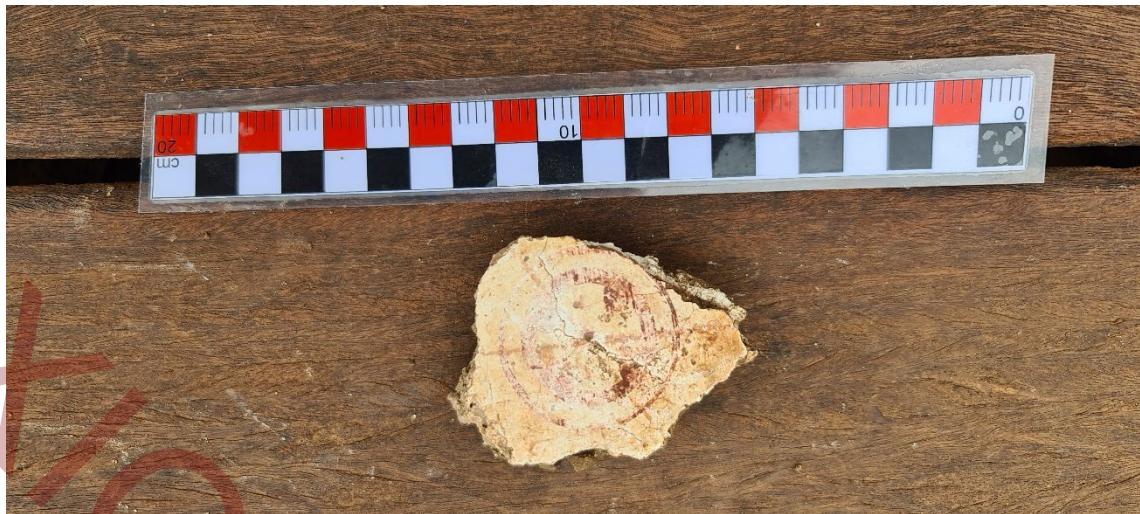
Fig. 5 – Fragmento de yeso localizado en la UE 1010, unidad de relleno del espacio de la alhanía.

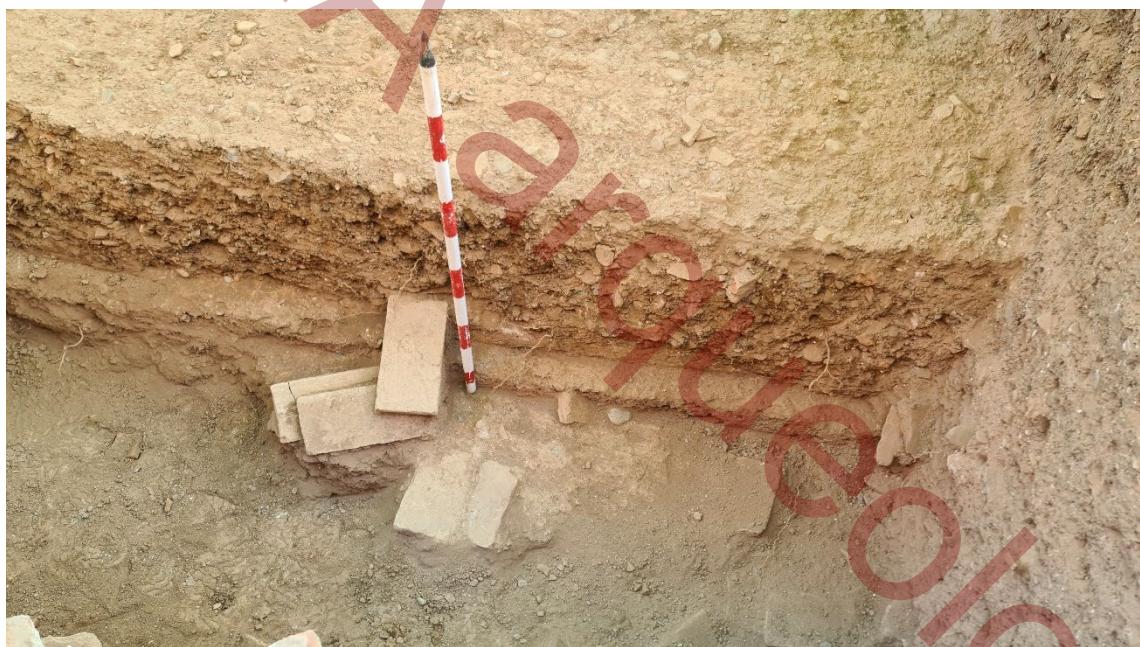
Fig. 6 – Localización del nivel de derrumbe de las estructuras apoyadas contra el muro y del estucado del muro, desaparecido en cotas superiores.

A unos 70 centímetros de la cota de arrasamiento la UE 1010 dejaba paso a la aparición de unos ladrillos cuya posición denotaba no proceder de un relleno sino de un derrumbe y que parecían estar apoyados sobre lo que se planteaba como el suelo del espacio.

El apoyo de los ladrillos contra el muro hicieron que se trabajara con la seguridad de haber localizado el plano vertical del mismo y a esa cota y protegido por el derrumbe comprobamos que se conservaba el enfoscado de yeso que debía cubrir todo el muro y que se había perdido en la zona superior.

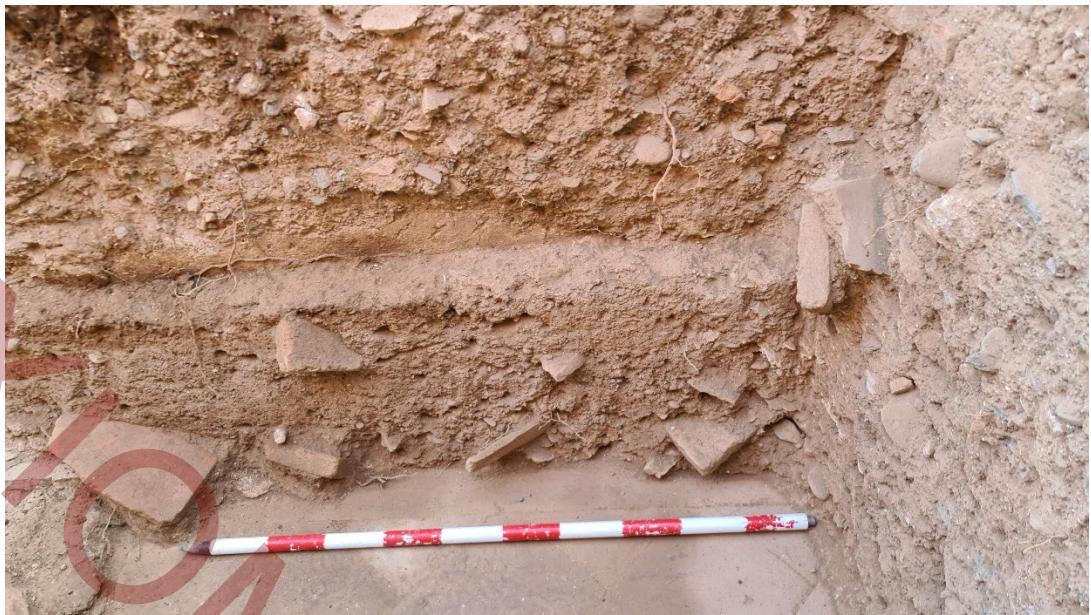
Fig. 7 – Localización del enfoscado de yeso que cubriría todo el lado Sur del muro 1006. Se dejó protegido por un testigo del propio relleno de la estancia para protegerlo pero se observa la presencia de incisiones en el mismo no decorativas sino, probablemente para la colocación de azulejos decorativos perdidos actualmente.

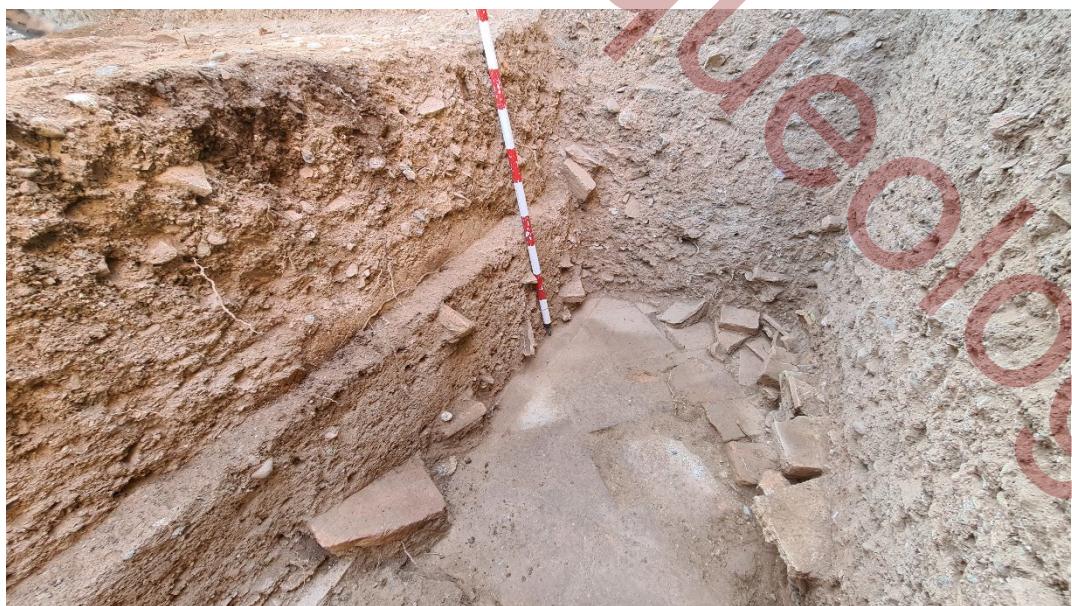
Fig. 8 – Suelo UE 1011

La retirada de la unidad de derrumbe en esta zona, **UE 1011**, nos llevó, como suponíamos, hasta la localización del suelo de la estancia. Un suelo de baldosas de 20 \* 20 centímetros colocadas en espiga y que se encontraba enmarcado por un perfil longitudinal de baldosas de 30 centímetros de longitud por 20 de anchura. Se conservaba de este suelo desde el lado Este 1,10 metros de anchura, es la **UE 1012**, el suelo de uso de la estancia. Resulta curioso que la unidad que cubría este suelo, 1011, se diferenciase sustancialmente de la que se localiza en la mitad Oeste del espacio, en la zona que debía ocupar la zona de descanso propiamente dicha.

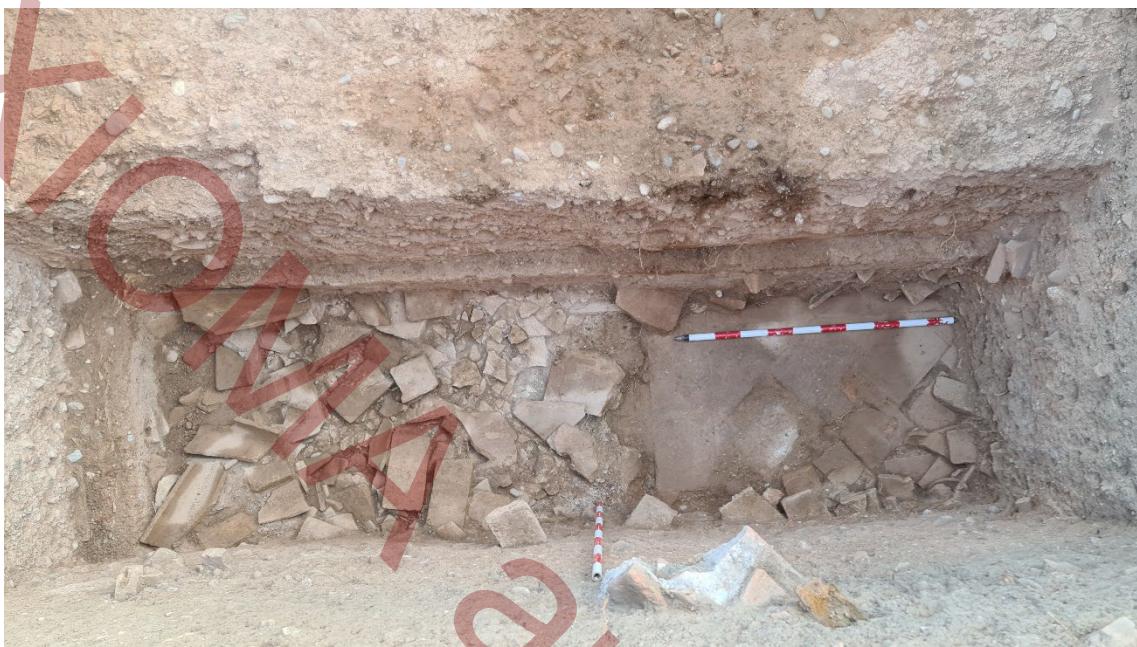
Fig. 9 – Vista cenital de la Alhanía desde el lado Sur.

La zona Oeste de la estancia se encontraba colmatada por un derrumbe de yesos, estucados y alguna teja que evidenciaba la presencia de estos materiales en lo que se identifica como la zona de descanso de la estancia. Probablemente estaría construida con elementos de arcilla que se enlucirían con enfoscados de cal de relativa dureza que fragmentaron provocando el nivel localizado.

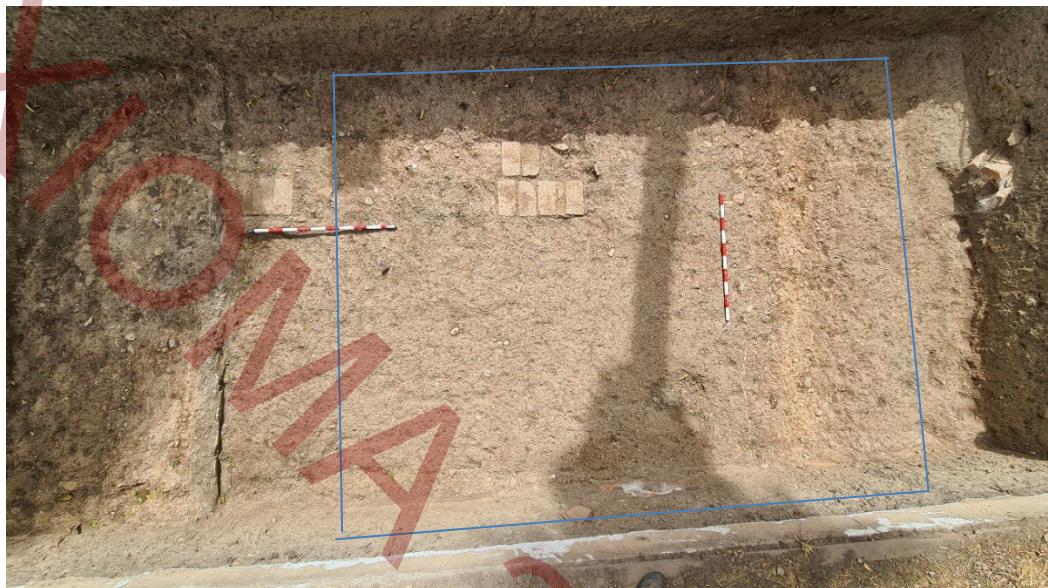
Fig. 10 – Vista cenital de E2

Esta estancia, denominada E2, se comenzó excavando con un sondeo central con el fin de conocer su estratigrafía e intentar localizar el suelo de la misma. El motivo fundamental fue no acercarse al alzado de los muros para proteger el enfoscado que se observaba en planta y cuya conservación era precaria.

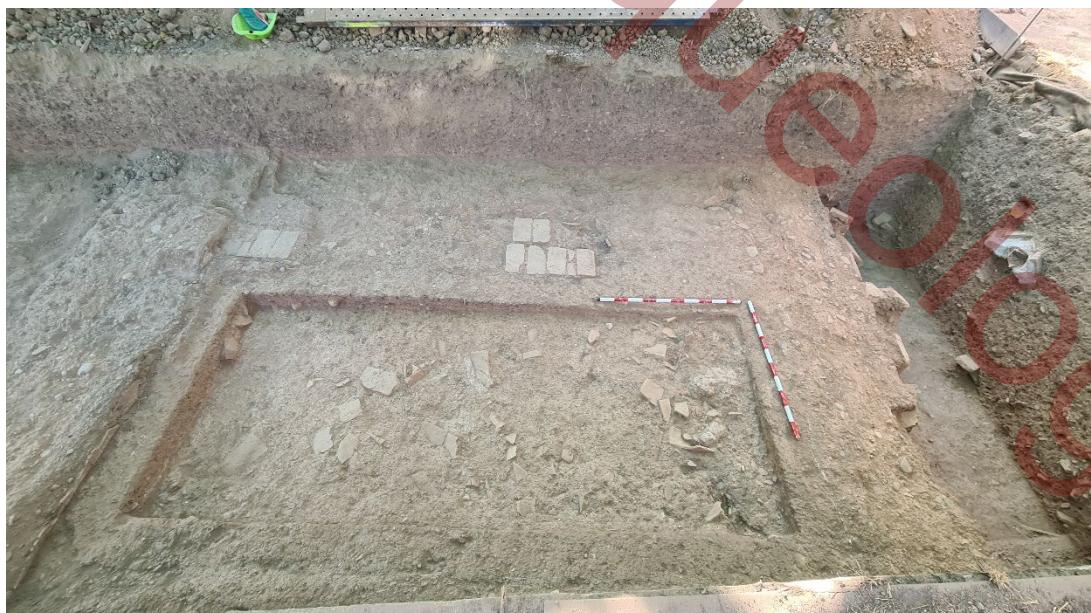
Fig. 11 – Inicio del sondeo de E2

El sondeo inicialmente se planteó con unas medidas de 1,30 m en sus lados Sur y Norte y de 3,20 m en los lados restantes.

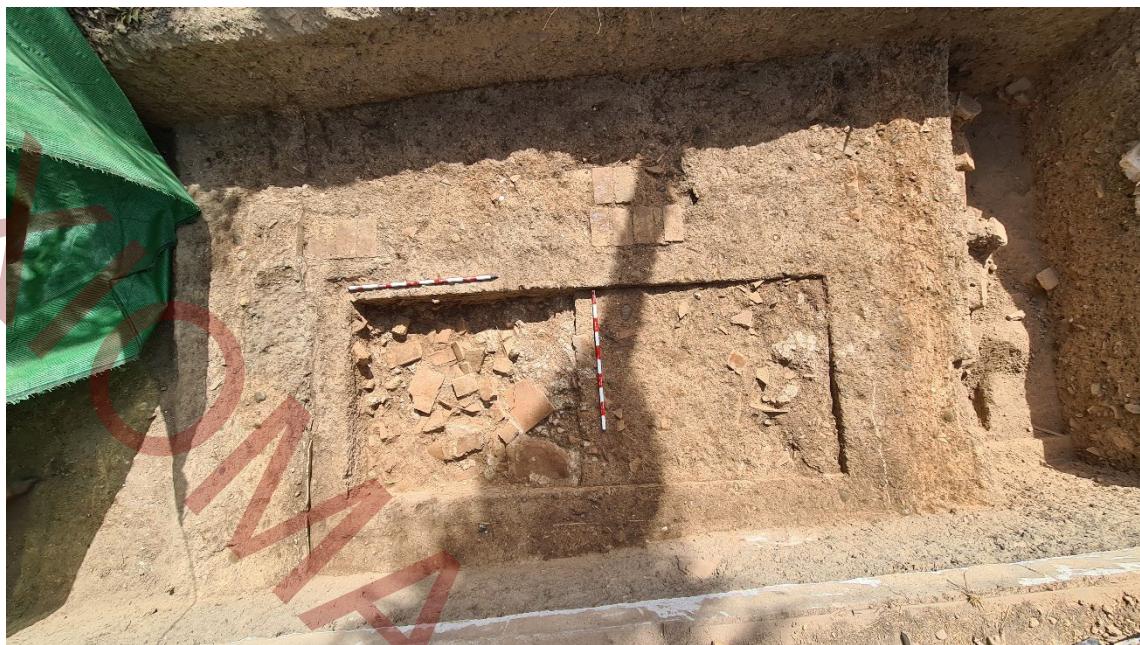
Fig. 12 – Aparición de UE 1014.

Se identificó la **UE 1013** que se asociaba con la cota más baja del nivel de cubrición de las estructuras y que dejaba paso a la UE 1014; esta unidad era realmente el nivel de derrumbe de

las estructuras medievales. Formada por una matriz de arcilla con abundante cal presentaba restos de yesos y losas de barro de 30 cm por 40 cm de lado y ladrillos macizos que buzaba en dirección sureste noroeste.

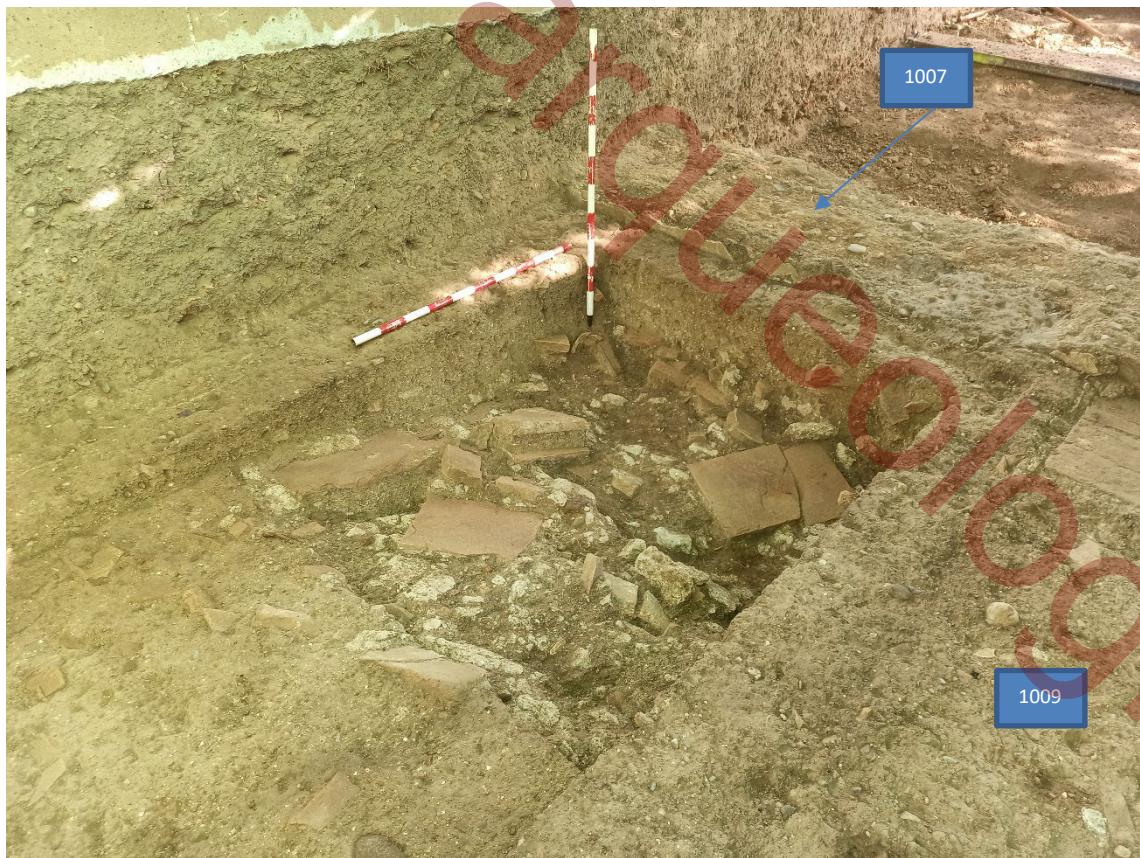
Fig. 13 – vista desde el Suroeste.

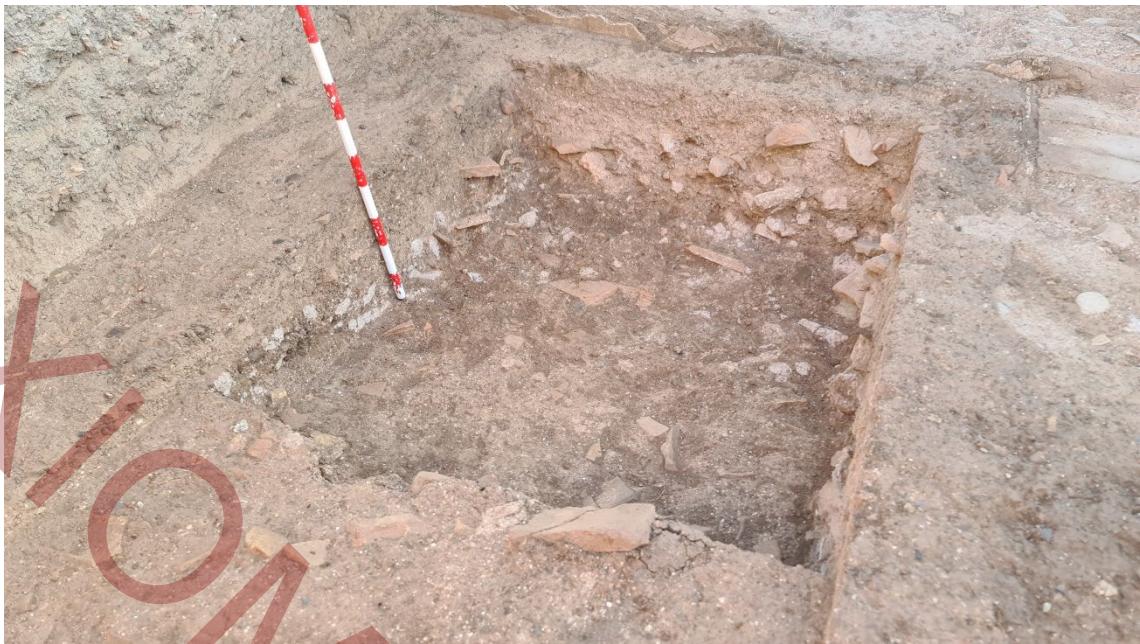
Fig. 14 – vista desde el Suroeste una vez retirada UE 1014.

La retirada de la UE 1014 evidencio un segundo nivel de derrumbe en el que desaparecían los yesos y losas dejando solamente restos de ladrillos en una matriz de arcillas con cal, proveniente del derrumbe de los muros perimetrales. Su cota más elevada en el perfil Este es de -0,55 cm.

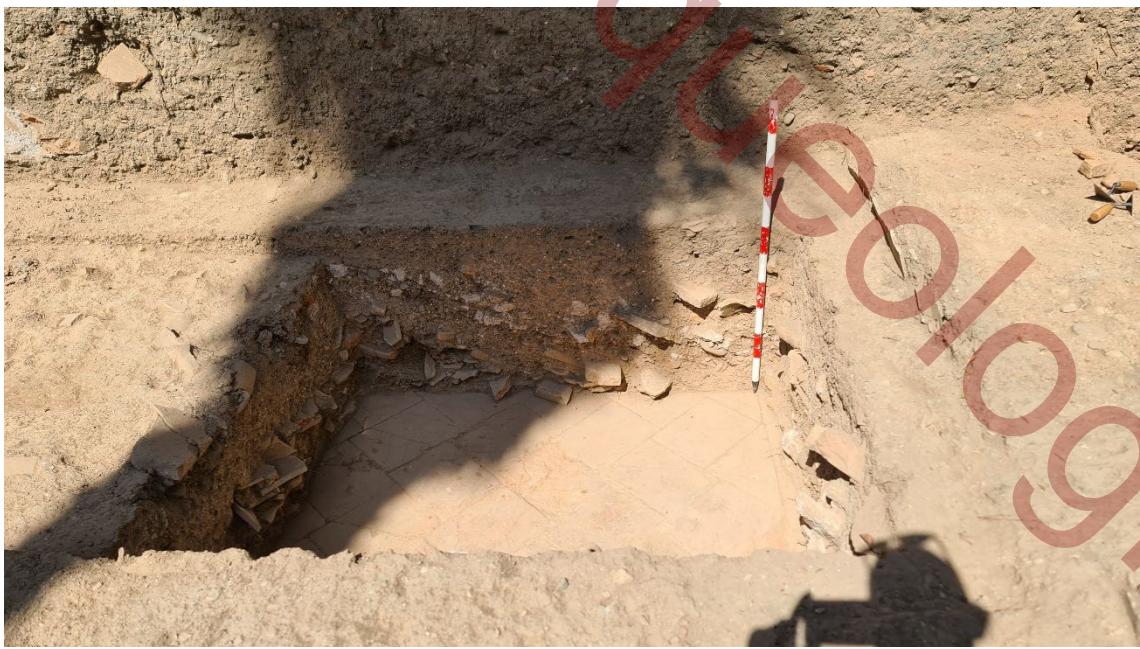
Fig. 15 – vista desde el perfil Sur de la UE 1024.

Inmediatamente bajo esta UE y a -0,65 cm. aparece el suelo de la estancia. Este pavimento es exactamente igual en medidas y distribución que el de la alhanía. Es la UE 2024.

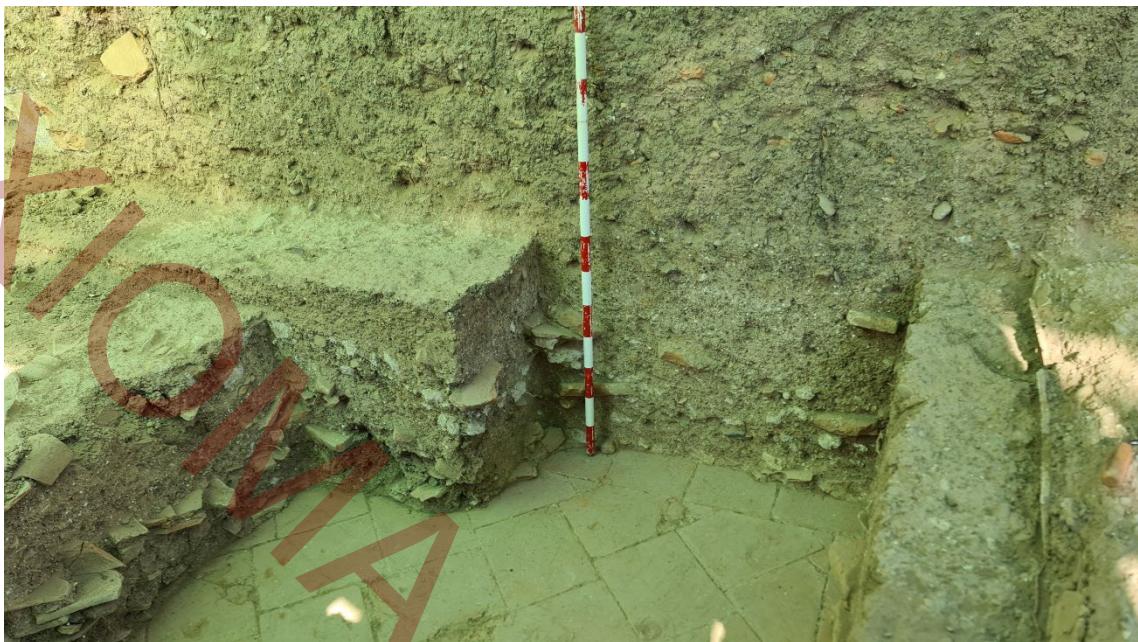
Fig. 16 – vista desde el perfil Sur de la UE 1024.

La localización del suelo de la estancia nos llevó a ampliar el sondeo en dirección Norte para caracterizar ese espacio en el que desaparecía el revoque y el muro 1008 y comprobar si efectivamente se trataba de un vano.

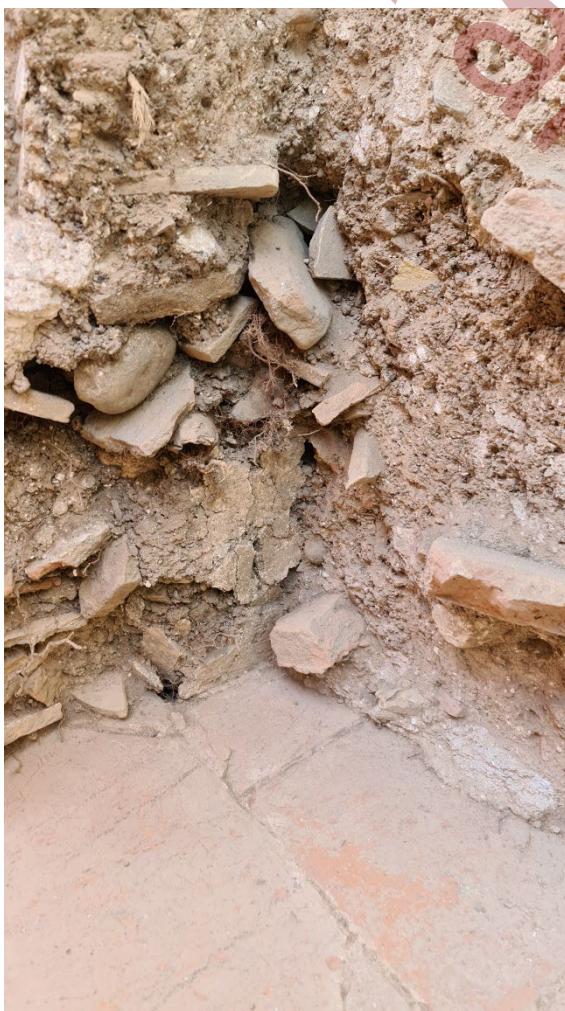
Pudimos comprobar que se trataba de un vano de 80 cm. de ancho que daría acceso a la zona Norte del edificio, que correspondería con la zona de cocinas del Palacio musealizado.

Como se aprecia en la imagen de la izquierda el revoque de cal que cubriría el vano se conservaba en la zona más baja en contacto con UE 1024.

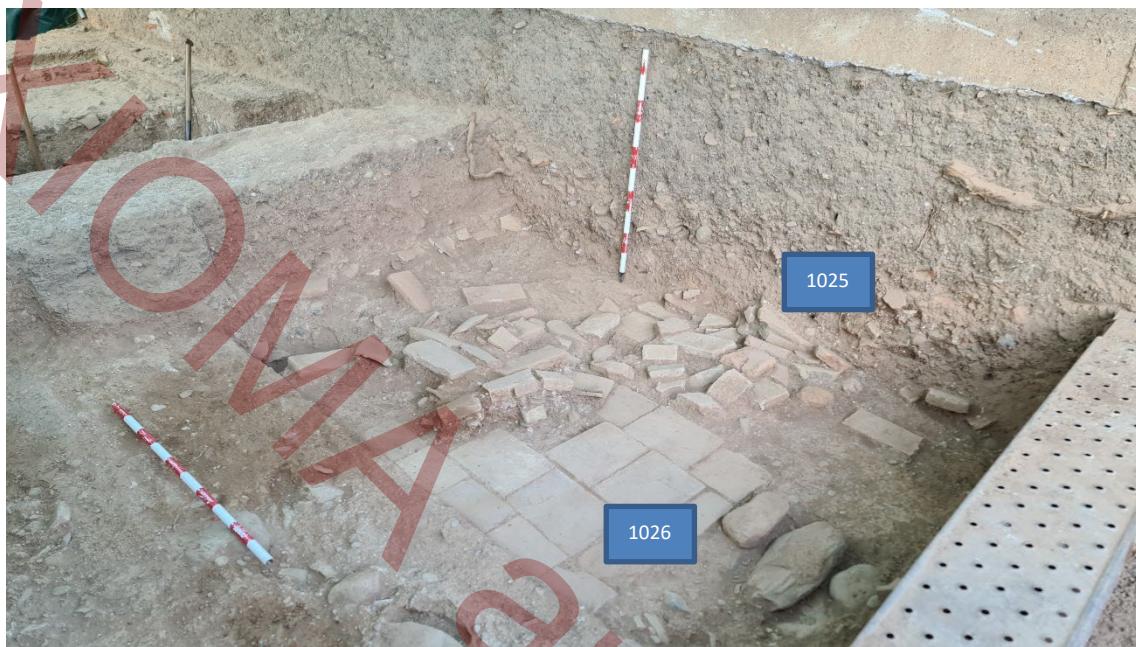
Fig. 17 – vista desde el Noreste del Espacio 3.

El muro 1007 alcanzaba un desarrollo en su anchura de 80 centímetros teniendo la parte contraria a la estancia central sin muestras de haber estado enfoscada lo que nos hace plantearnos que se trate de otro edificio anexado al anterior o de unos espacios destinados a actividades domésticas. El nivel de suelo, **UE 1026**, aparece a 40 centímetros por encima de la solería de la estancia central, con la solería peor conservada que en los espacios anteriores y con un derrumbe de ladrillos ocupando parte del área, **UE 1025**.

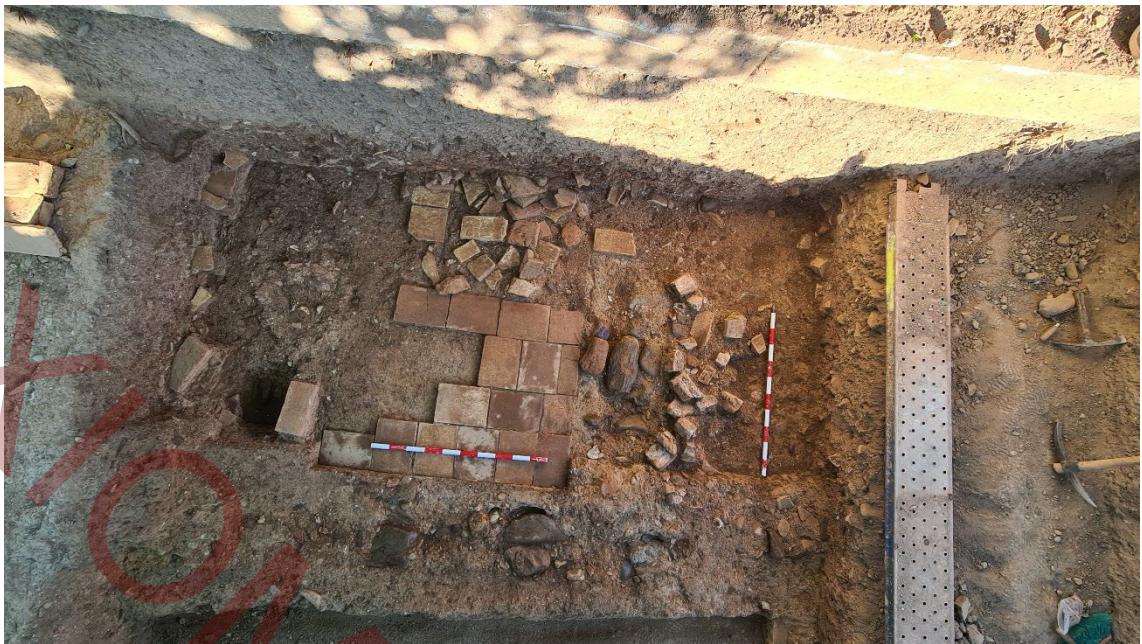
Fig. 18 – vista cenital del Espacio 3.

Se localiza un muro perpendicular a UE 1007 que se identifica como **UE 1029** y que mantiene un grosor de 60 centímetros presentando su cara Norte enfoscada aunque presenta un alzado de escasos diez centímetros debido al aumento de la cota de suelo con respecto a los espacios anteriores.

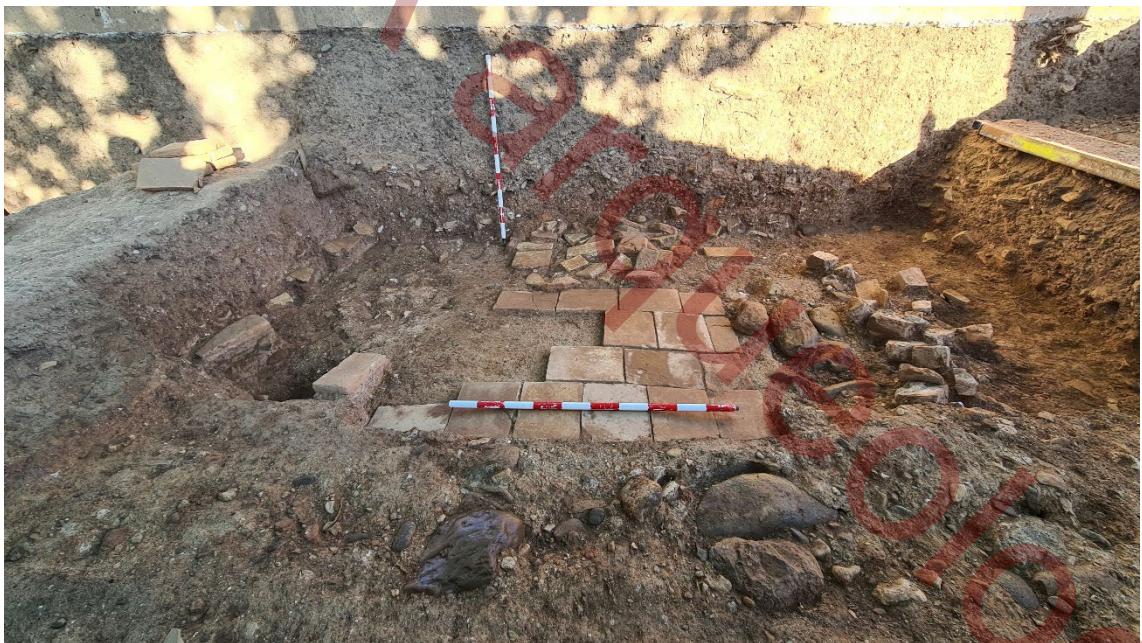
Fig. 19 – vista desde el Norte del Espacio 3.

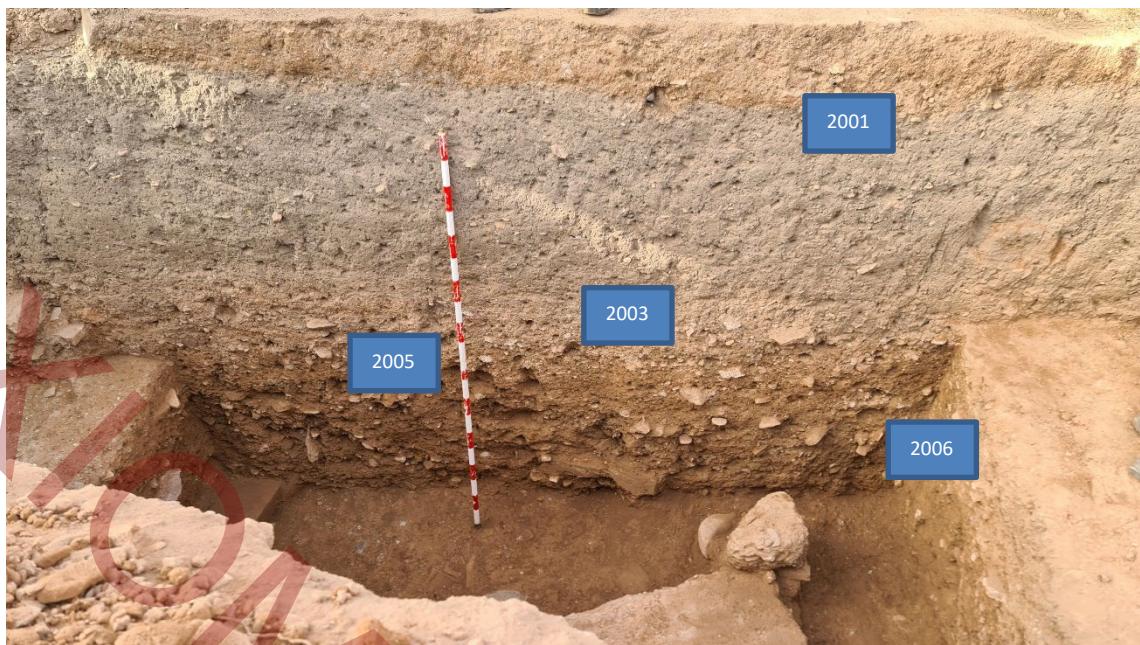
Fig. 20 – perfil sur del Sondeo 2 en su zona media.

Bajo este y en una secuencia muy ordenada, con una deposición horizontal, se localiza **UE 2005**, un estrato con escaso material de construcción y abundante grava, posiblemente un nivel lavado de derrumbe de tapial.

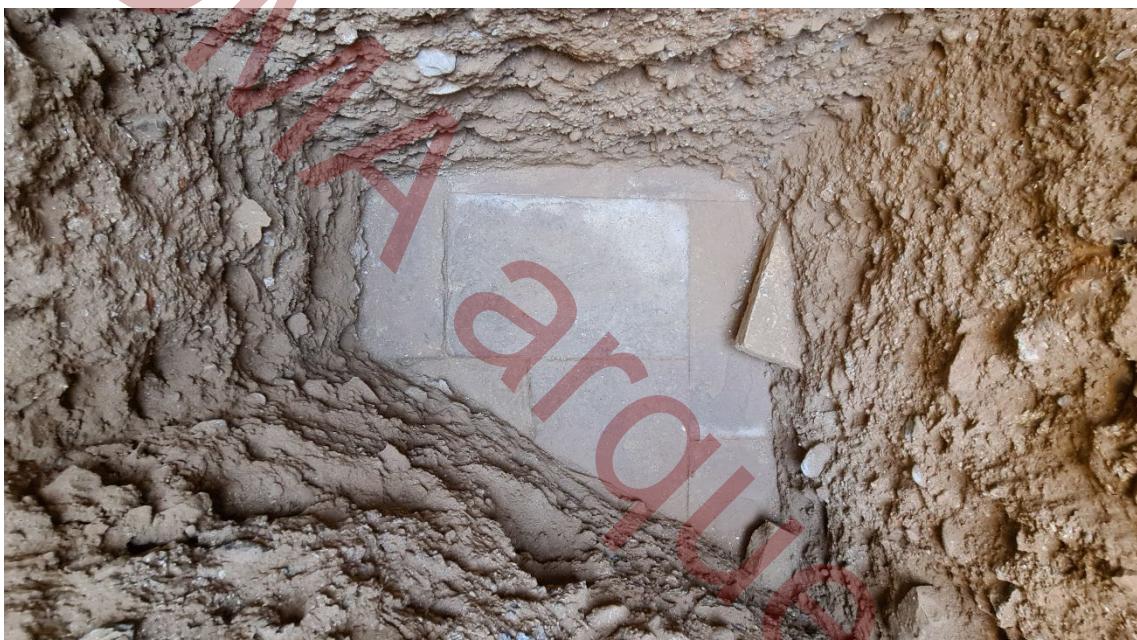
Fig. 21 – UE 2011 en espacio 1.

similar al que se veía en la alberca excavada en la zona central del palacio musealizado. **UE 2011** es el suelo de la alberca que organizaría el espacio central del palacio adosado al Este del que se encuentra excavado.

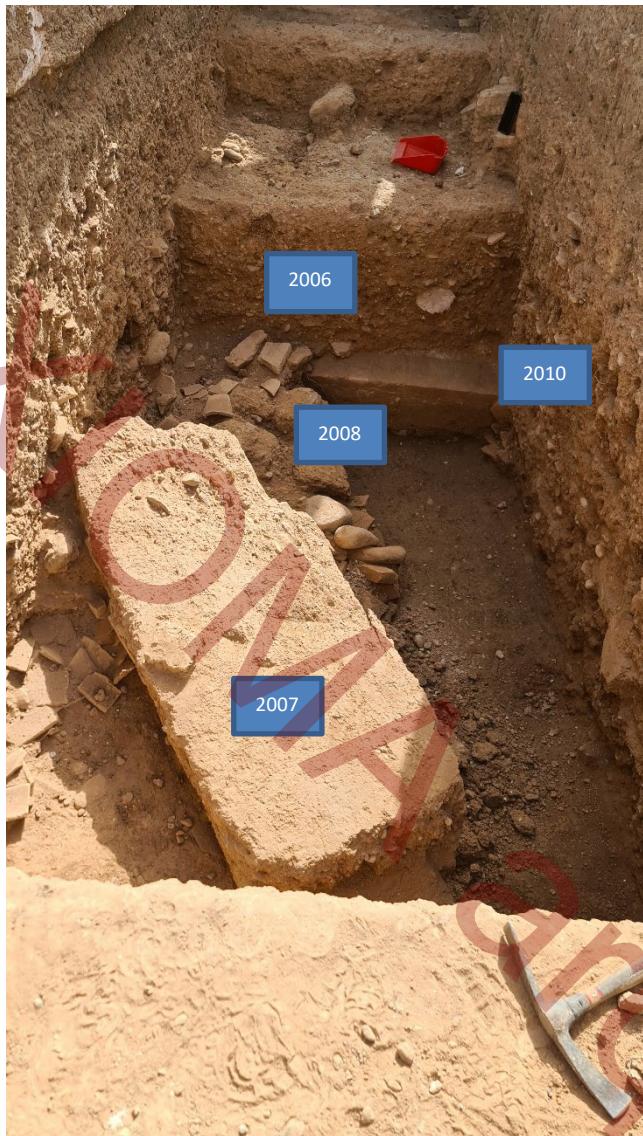
Como se aprecia en la imagen de la izquierda, los bloques de tapial descansaban sobre un nivel con abundante material de construcción, ladrillos, tejas y yesos que deben provenir del derrumbe de las estructuras que cubrieran el andén del patio central y parte de la segunda planta del palacio, es la **UE 2008**. Esta unidad se evidencia más bajo los bloques de tapial conservados en este espacio.

Los bloques están formados por tongadas de tierra y grava con poca cal de unos 10 centímetros de grosor conformando un cajón de tapial de 50 centímetros de grosor, por 80 centímetros de alto y 120 centímetros de largo.

La localización de este suelo hizo que la excavación se concentrará en lo que se denominó espacio 2, la zona central del sondeo. Aquí pronto se localizaron unos bloques de tapial de grandes dimensiones que aparecían con un buzamiento importante hacia la zona central de la alberca, **UE 2007**. Evidenciaban un derrumbe de las paredes laterales del cierre del patio central del palacio hacia el punto más bajo de la construcción, el suelo de la alberca, apoyando sobre lo que se concretaba como el borde de la alberca, **UE 2010**, que mantenía la misma altura que el de la alberca excavada.

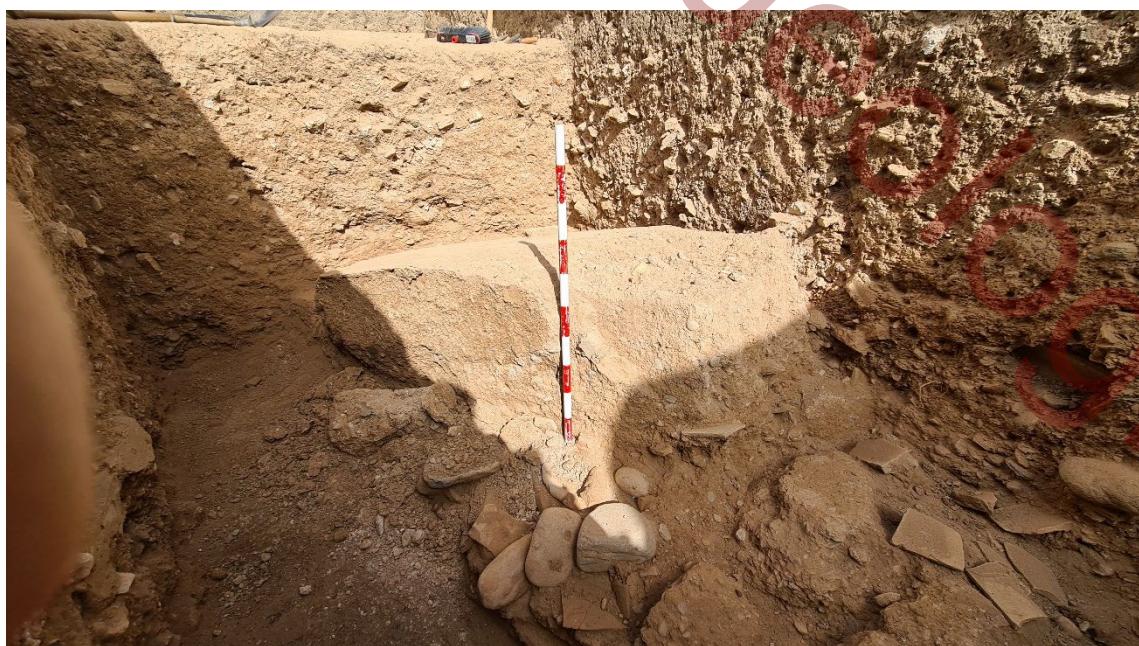
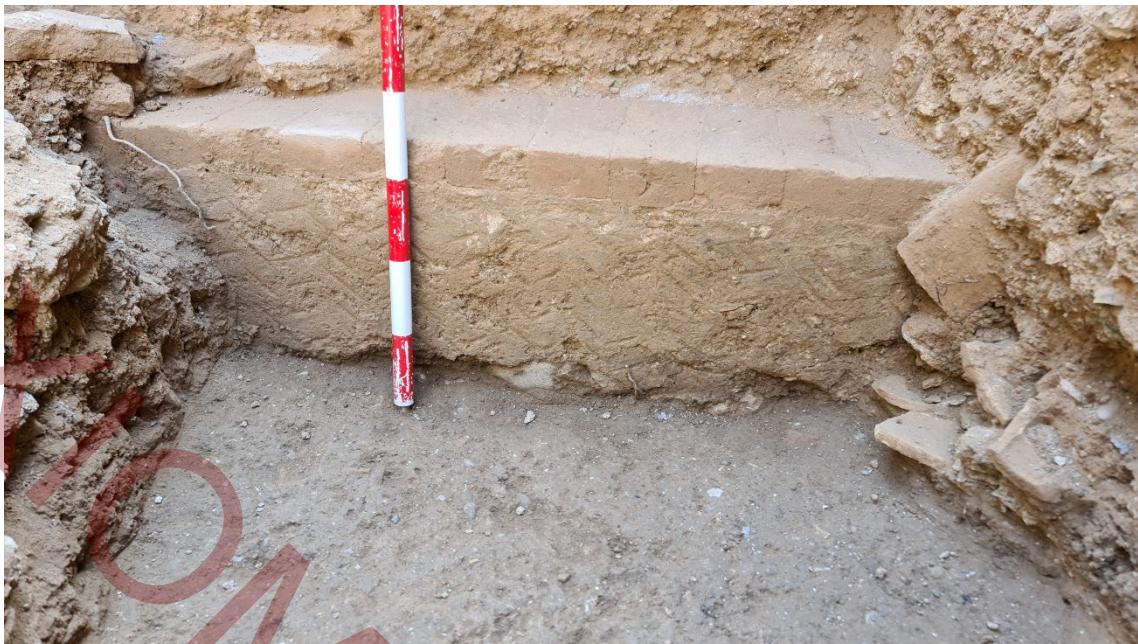
Fig. 22—Detalle del lateral de la alberca.

La alberca tiene un bordillo conformado por ladrillos macizos,  $23,5 * 9,5 * 5$ , colocados a tizón sobre una fábrica de tierra y grava con un enfoscado en cal de relativa dureza que presenta un esgrafiado en espiga. La desaparición de la decoración, en mármol o en azulejos esmaltados que cubriría los laterales de la alberca hace que se quede al descubierto ese esgrafiado cuyo fin no es otro que facilitar el pegado de las cubrición decorativa. Se eleva 35 centímetros desde el nivel de relleno de la alberca con material proveniente de la degradación de los bloques de tapial.

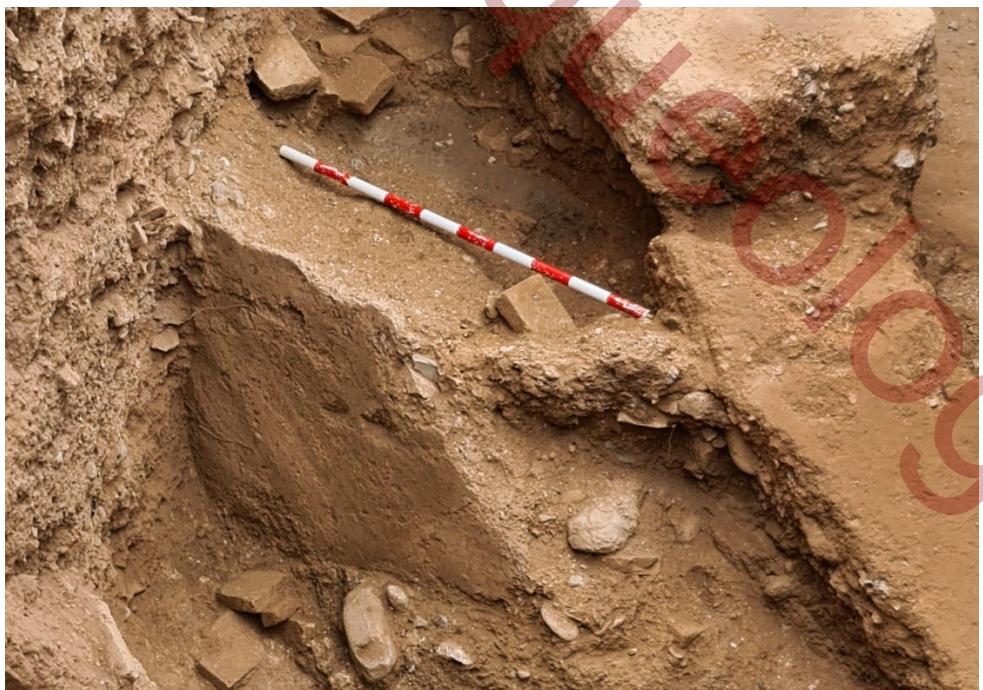
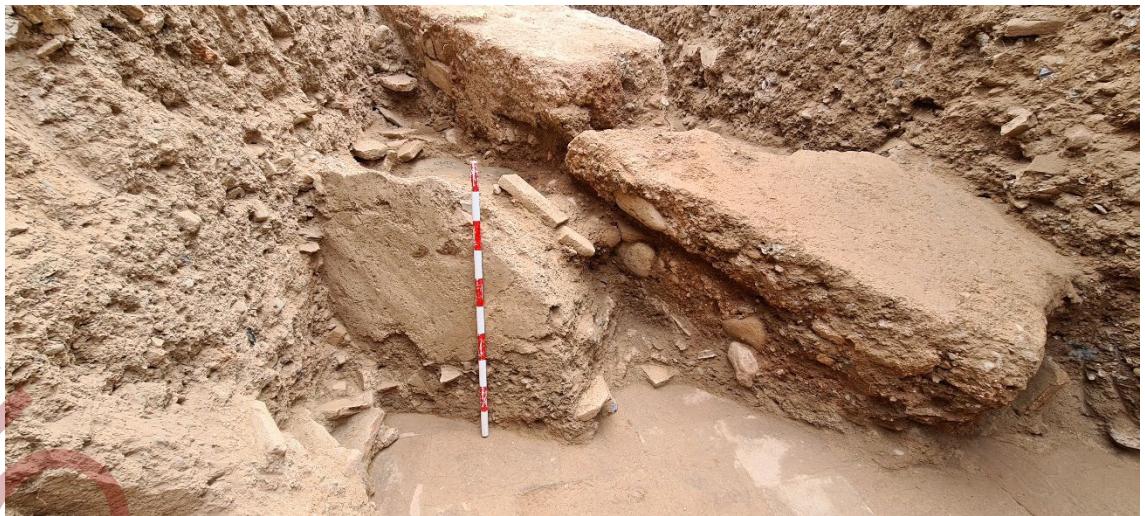
Fig. 23 –Detalle del cajón de tapial con enfoscado apoyado sobre suelo de alberca.

La unión del espacio 1 y 2 retirando el testigo que se había dejado permitió localizar otro bloque de tapial con la única cara conservada que se ha localizado.

Presenta una cara con un enfoscado de unos 5 cm. de grosor y aparece en una posición que marca el derrumbe desde el lateral del patio que debería enmarcar a la alberca.
