**ARTÍCULO PARA EL AAA DE LA INTERVENCIÓN ARQUEOLÓGICA PREVENTIVA CON SONDEOS ARQUEOLÓGICOS EN EL PROYECTO DE REPARACIONES EN EL PARQUE ADYACENTE AL CUARTO REAL DE SANTO DOMINGO**

**Resumen:** En este artículo presentamos los resultados de la IAP realizada en el parque adyacente al Cuarto Real de Santo Domingo con la continuación de las estructuras localizadas de los Palacios existentes.

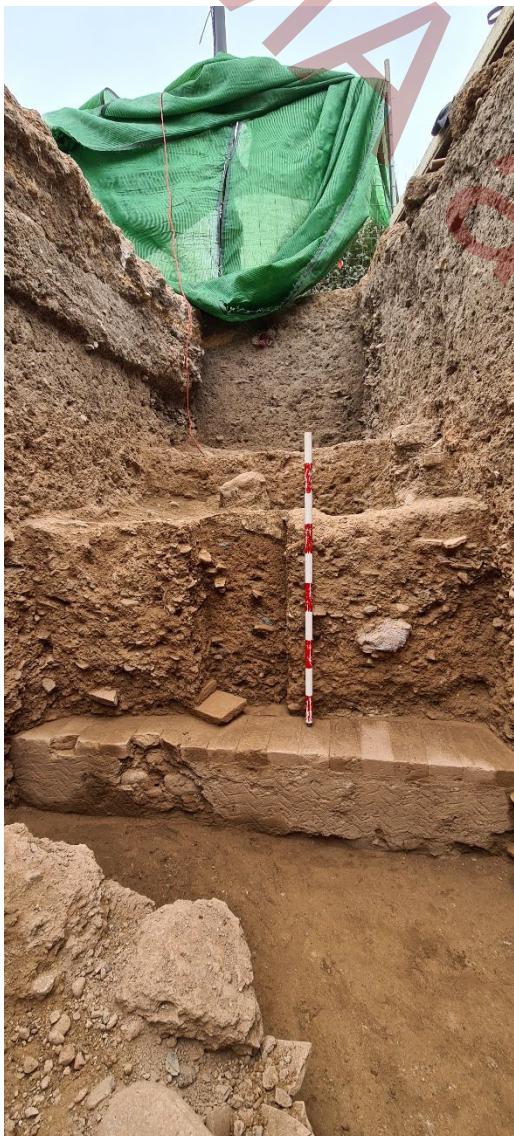
El suelo de la alberca no se excavó en su totalidad para no dejarlo desprotegido. Se marcó la cota de aparición, que coincidía con la de la alberca de la zona musealizada y que se identifica a -70 centímetros del borde del lateral de la alberca. Este lateral se excavó en toda la anchura que permitía el sondeo dejando ver el material de fábrica de la estructura, tapial de tierra y bolos con escasa cantidad de cal.

Presenta un nivel de erosión al contacto entre UE 2008 y **UE 2012**, el nivel de relleno de la alberca.

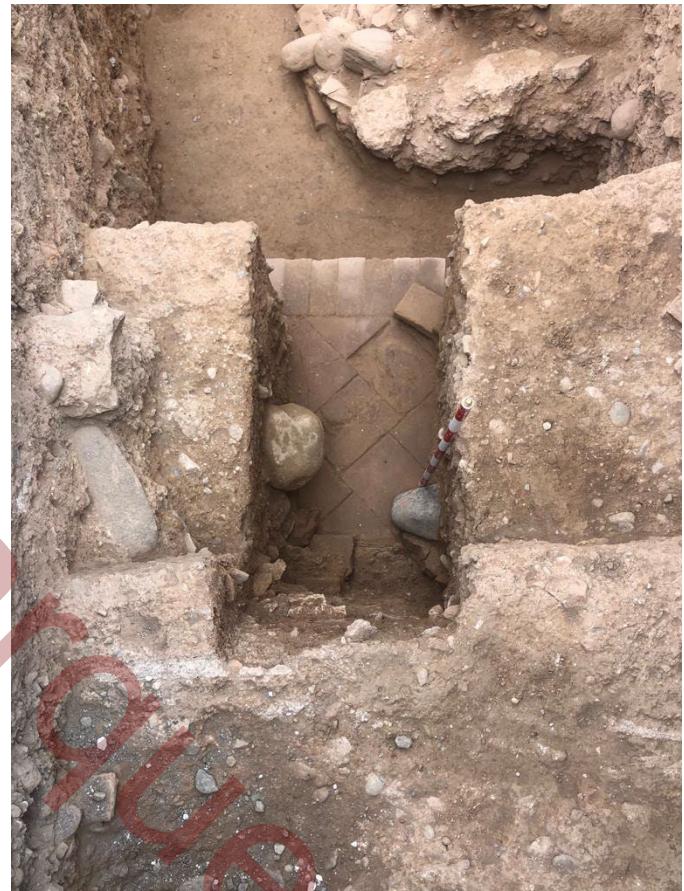
Se excavó en un pequeño batache el perfil sobre el lateral de la alberca para localizar el suelo del anden perimetral. Este estaba hecho con ladrillos de cerámica cuadrados iguales a los que se pueden ver en el interior de la zona musealizada.
