**ARTÍCULO PARA EL AAA DE LA INTERVENCIÓN ARQUEOLÓGICA PREVENTIVA MEDIANTE SONDEOS EN OBRAS DE REFORMA Y AMPLIACIÓN DE VIVIENDA UNIFAMILIAR AISLADA Y ANEXOS SITA EN CALLE PEGASO, Nº 21 DE LA URBANIZACIÓN CERRO Y MAR EN MEZQUITILLA, EN EL TÉRMINO MUNICIPAL DE VÉLEZ-MÁLAGA, DENTRO DE LOS YACIMIENTOS DE LA DESEMBOCADURA DEL RÍO ALGARROBO, EN SU YACIMIENTO DE “CHORRERAS”**

Eusebio Alegre Paricio; María Martínez Rodríguez; Sergio García Carmona

**Resumen:** En este artículo presentamos los resultados de la IAP realizada en la parcela indicada que se encuentra enclavada dentro del BIC “yacimientos de la desembocadura del río Algarrobo”, concretamente en el yacimiento “Chorreras” para solventar el expediente sancionador de unas obras ilegales realizadas por la propietaria.

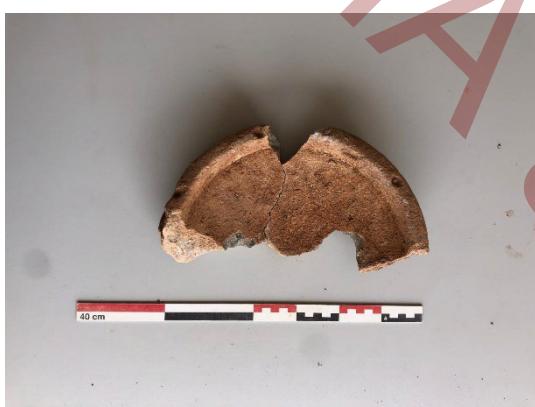
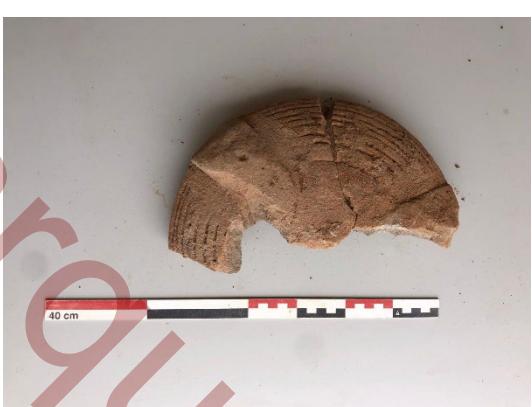
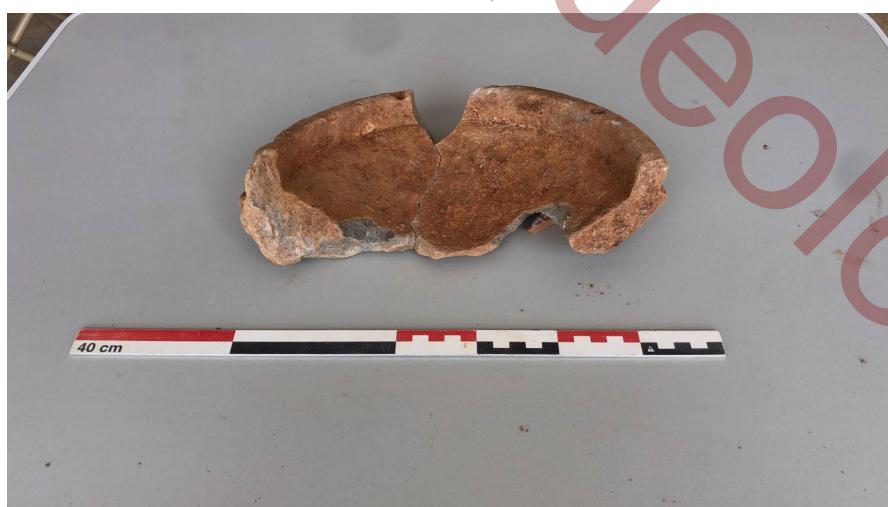
alzado, base y perfil respectivamente del molino hallado en la terrera. Se trata de una pieza de gran grosor de pasta gris y decoración acanalada concéntrica en la parte exterior del cuerpo. Este presenta una carena acentuada en el arranque de la parte recta del mismo acabando en un borde de perfil redondeado ligeramente exvasado. Se localiza un pie de escasa potencia entero y otro fragmentado.

Hallazgo de fragmentos de molino de triple apoyo  
con decoración acanalada en exterior en la terrera el día 5 de Junio

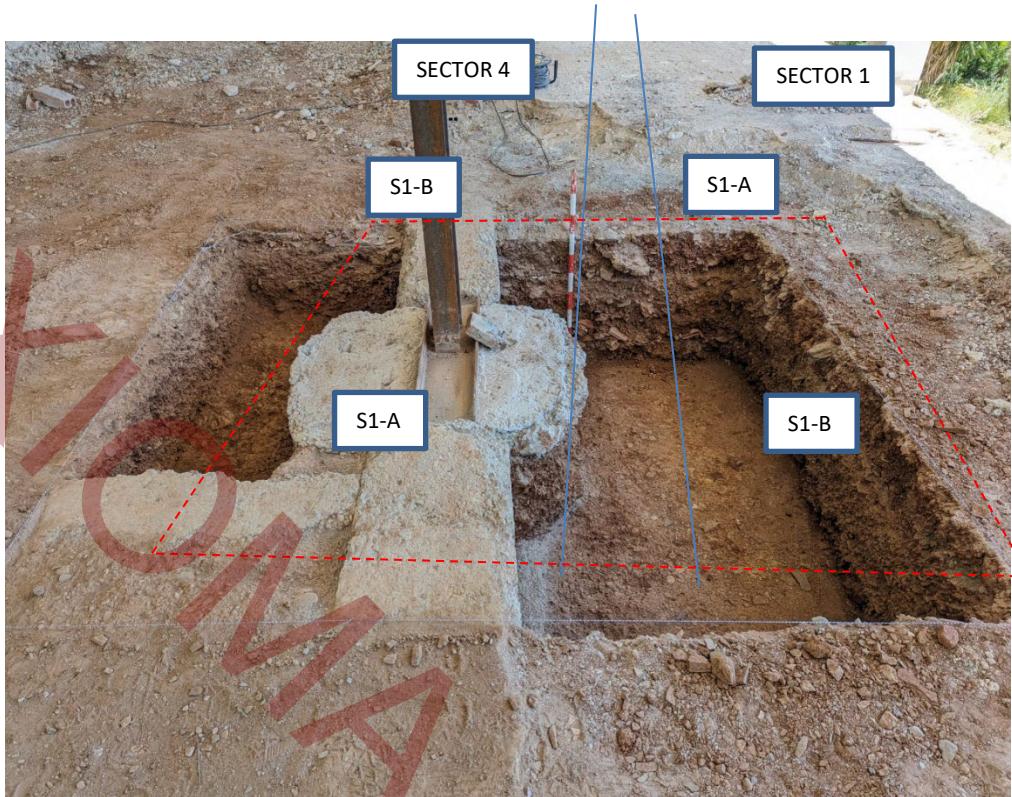
Vista del final del Sondeo 1 en el Sector 4 y Sector 1 desde el Oeste.

Se ha empezó realizando el denominado **SONDEO 1 (S1)** en una de las cimentaciones de los pilares de soporte y los resultados reafirman lo localizado en la terrera. El sondeo queda dividido en dos en sentido este oeste por un zuncho de hormigón de la vivienda original. Sobre este elemento apoya el soporte de cemento para un pilar metálico de nueva implantación. Este elemento denominado **Z1** crea dos espacios diferenciados en el sondeo. El espacio situado al sur del zuncho se denomina **S1-A** y acabará formando parte del Sector 4 que queda definido por la proyección del zuncho de este a oeste, en la zona sur de la vivienda. Al norte de **Z1** se localiza **S1-B** que formará parte del SECTOR 1 al ampliar los sectores de excavación. Al inicio se localizaron las huellas de la maquina excavadora que facilitó la remoción de la solería y que propició los depósitos de la terrera.

Las unidades estratigráficas localizadas en el sondeo varían sustancialmente de la zona A a la B. En la zona A, localizada al sur aparecen unos rellenos homogéneos realizados cuando se construyó la vivienda original; estos tienen restos de ladrillo moderno con fragmento de cerámica fenicia lo que señala una remoción de niveles fenicios en el momento de construcción de la vivienda original. Se bajó 60 centímetros en la zona sur y 40 en la zona norte hasta dejar visto el soporte para la viga que se hizo en la obra paralizada. Posteriormente al excavar el sector 1 se profundizaría más en la parte norte, S1-B.

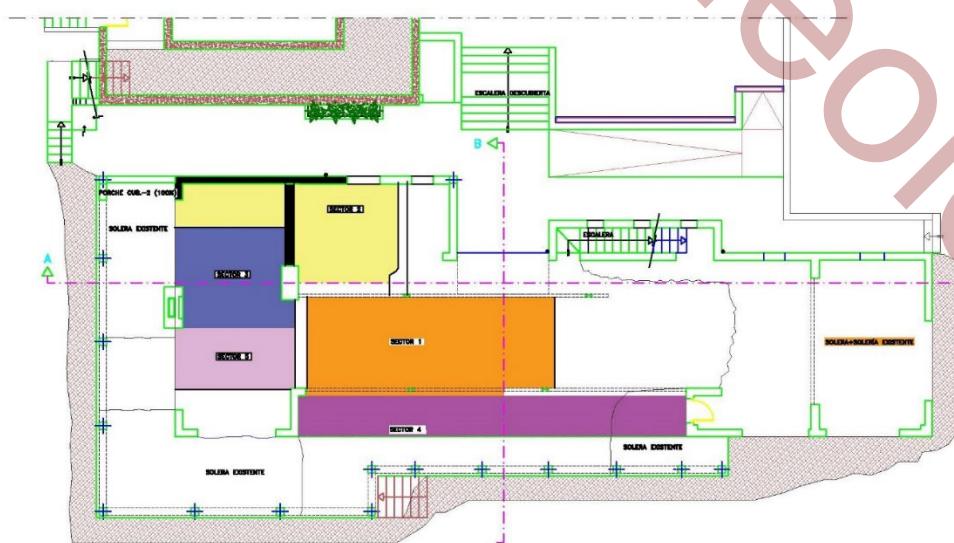
Sectorización de la excavación en el interior de la vivienda. SECTOR 1 en naranja, SECTOR 2 en amarillo, SECTOR 3 en azul, SECTOR 4 en violeta oscuro y SECTOR 5 en rosa.

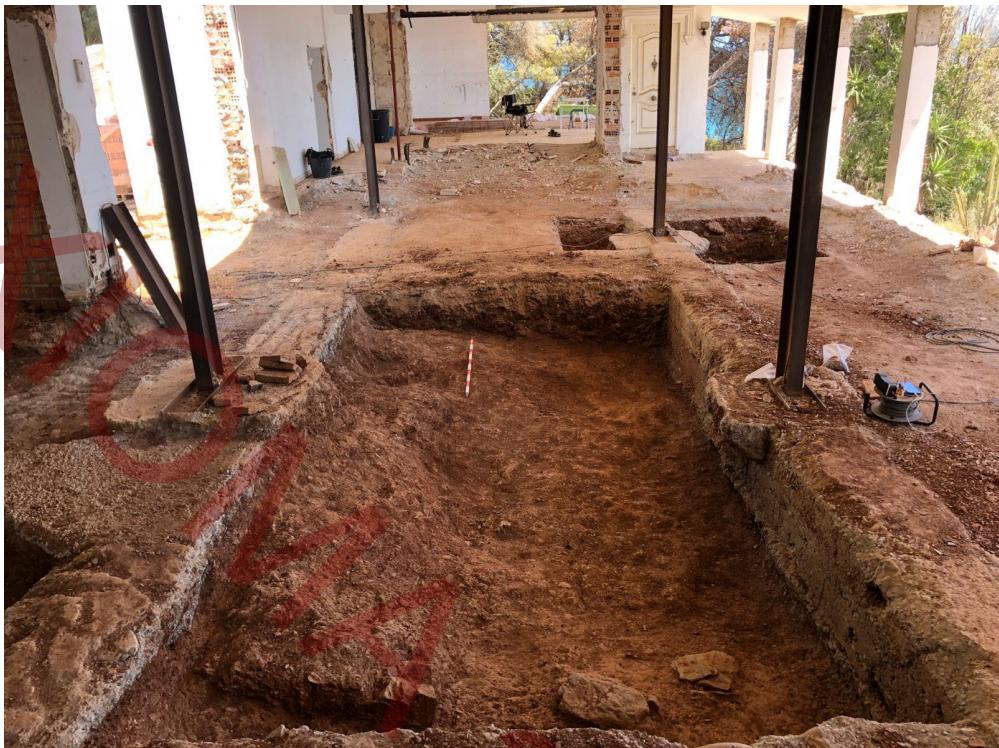
Vista del SECTOR 1 desde el norte.

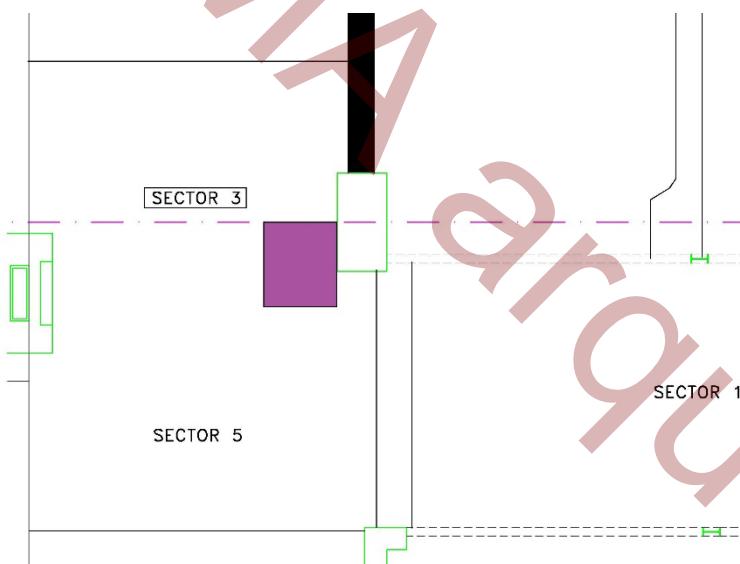
En el plano de la izquierda se sitúa el inicio del sondeo en el SECTOR 3 en color morado. El muro discurre en dirección Norte Sur con un claro buzamiento hacia el sur por lo que se planteó iniciar el estudio de toda esta zona.

Este muro se denominó F1; presenta en su coronación doble hilada de mampuestos escuadrados al exterior de ambos laterales (Este y Oeste) con cantes rodados y bloques de pizarra combinados con alguna arenisca. Parece trabado con matriz de arcilla y pequeños cantes y piedras de pizarra. La morfología de los muros corresponde a la localizada en el solar adyacente por M<sup>a</sup> Eugenia Aubet<sup>2</sup> y en la parcela 33-A por Emilio Martín Córdoba<sup>3</sup>. La anchura documentada es de aproximadamente 0,45 cm.

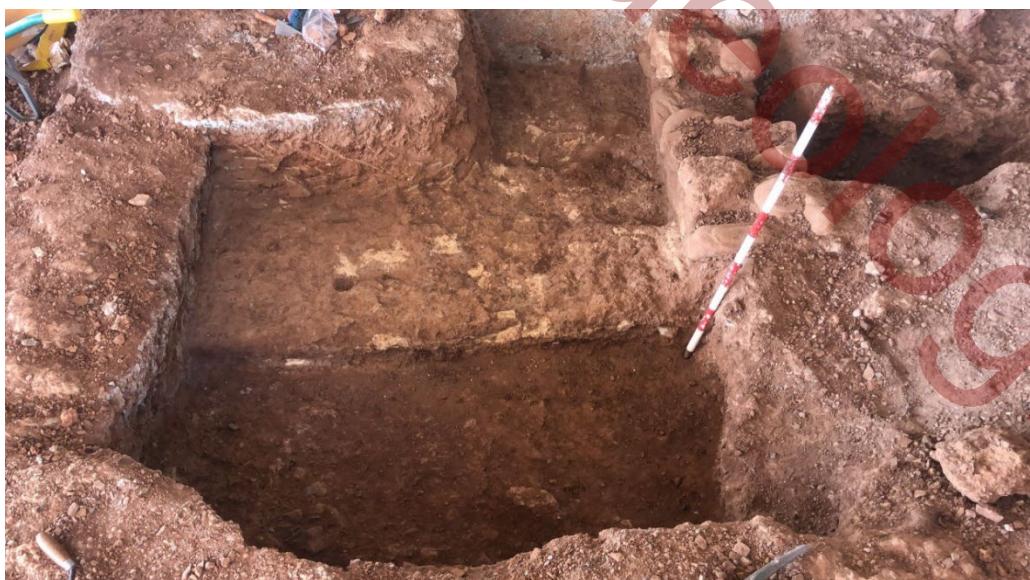
Vista del SECTOR 2, espacio E3 desde el Este.

La intervención se centró en este momento en el denominado **SECTOR 2**; este venía delimitado por F2 al Sur y el muro de cierre de la vivienda al Norte. Este muro presentaba un refuerzo de cemento en su zona más baja que había alterado considerablemente el área más próxima al mismo. Se trataba de un espacio que tiene entre 1,37 metros y 1,25 metros de anchura entre F2 y el muro señalado y una longitud total de 5,30 metros.

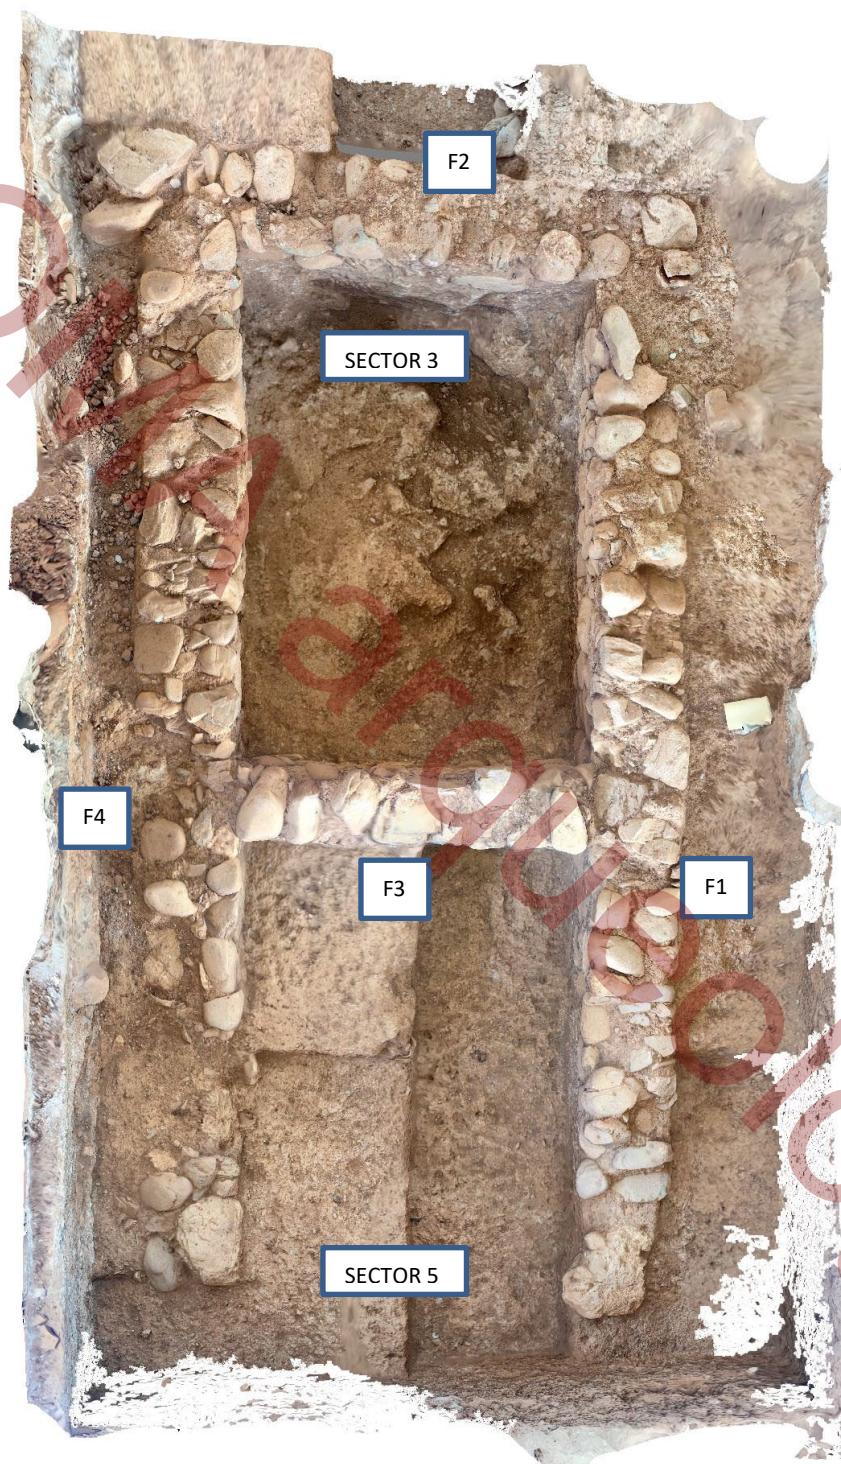
Ortoplanta de los SECTORES 3 y 5.

La excavación se continuó en los denominados SECTORES 3 y 5. Ambos conforman dos espacios de similares dimensiones delimitados por sendos muros en recorrido Norte- Sur, F1 y F4 y un muro de menor anchura, F3, como tabique de separación que se sitúa en dirección Este-Oeste.

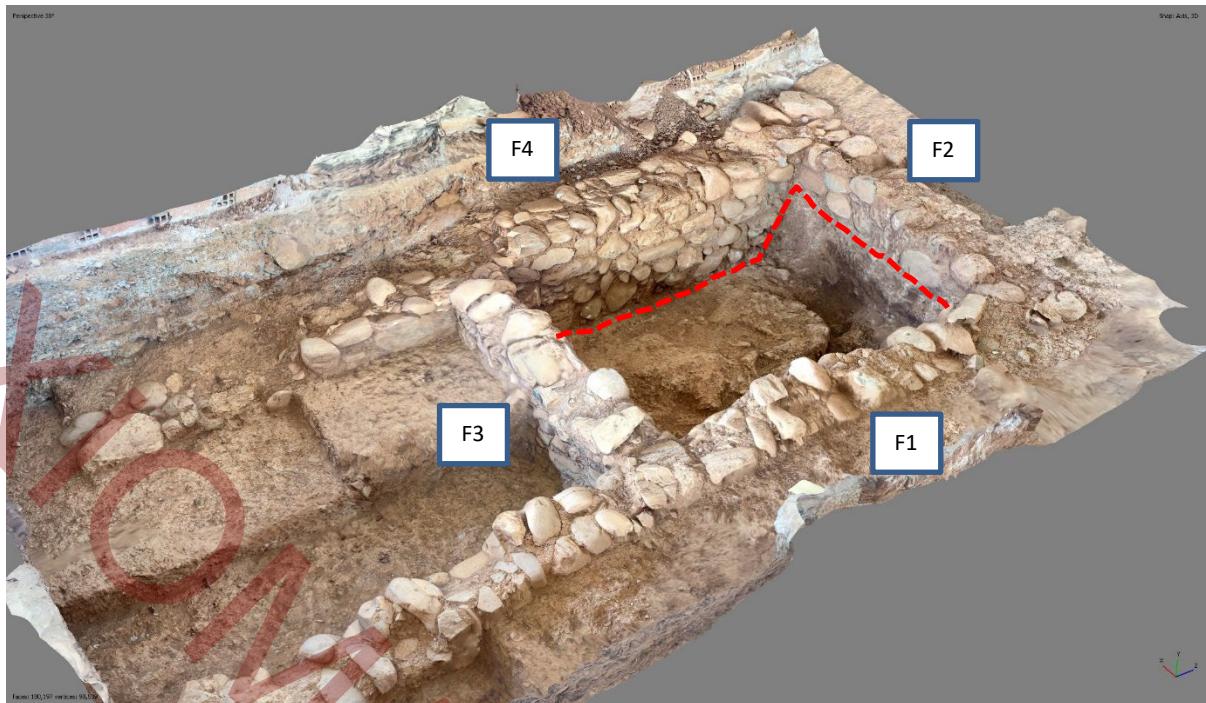
Vista oblicua de los sectores 3 y 5 desde el sureste. En rojo la línea que marca el nivel geológico.

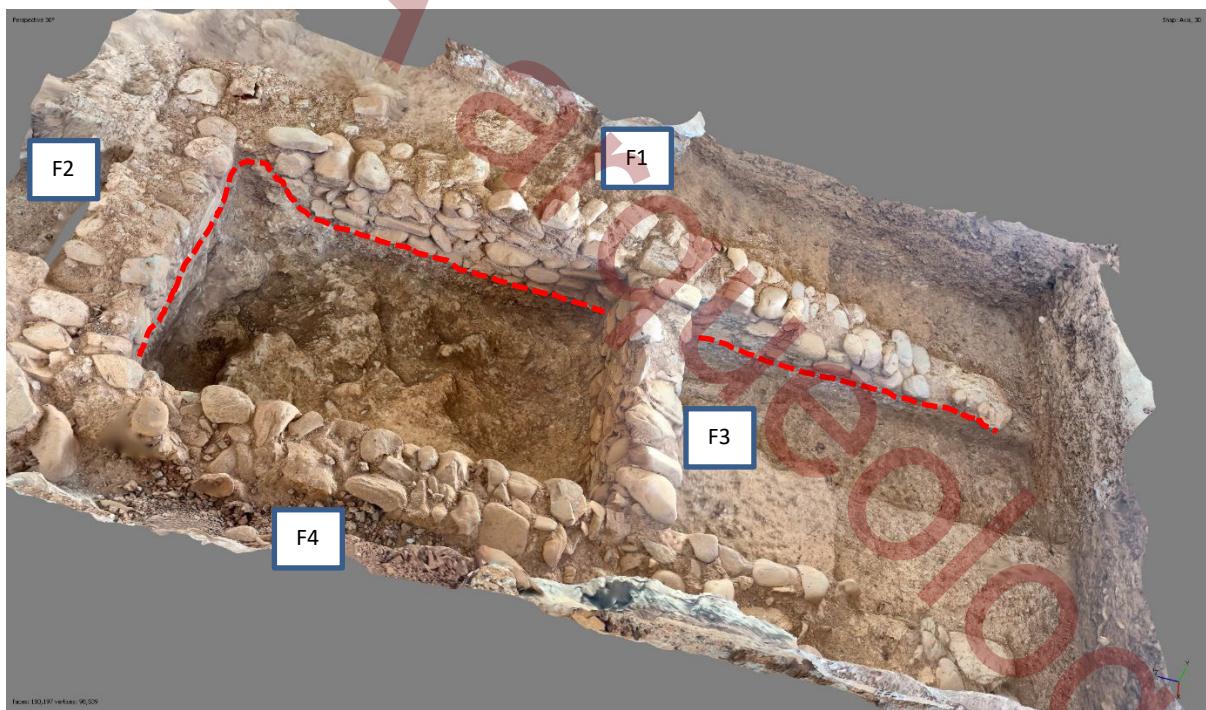
FVista oblicua de los sectores 3 y 5 desde el noroeste. En rojo la línea que marca el nivel geológico.

En las figuras anteriores se puede apreciar el rebaje del nivel geológico desde la cota de arranque de F2, -0,75 (22,19 m s.n.m.) hasta el inicio de apoyo de F4 situado a -1,27 ( 21,67 m s.n.m.). Solamente se ha conservado un resto de lo que parece el suelo de esta estancia en el ángulo suroeste hecho de tierra batida y arcilla muy compactado.

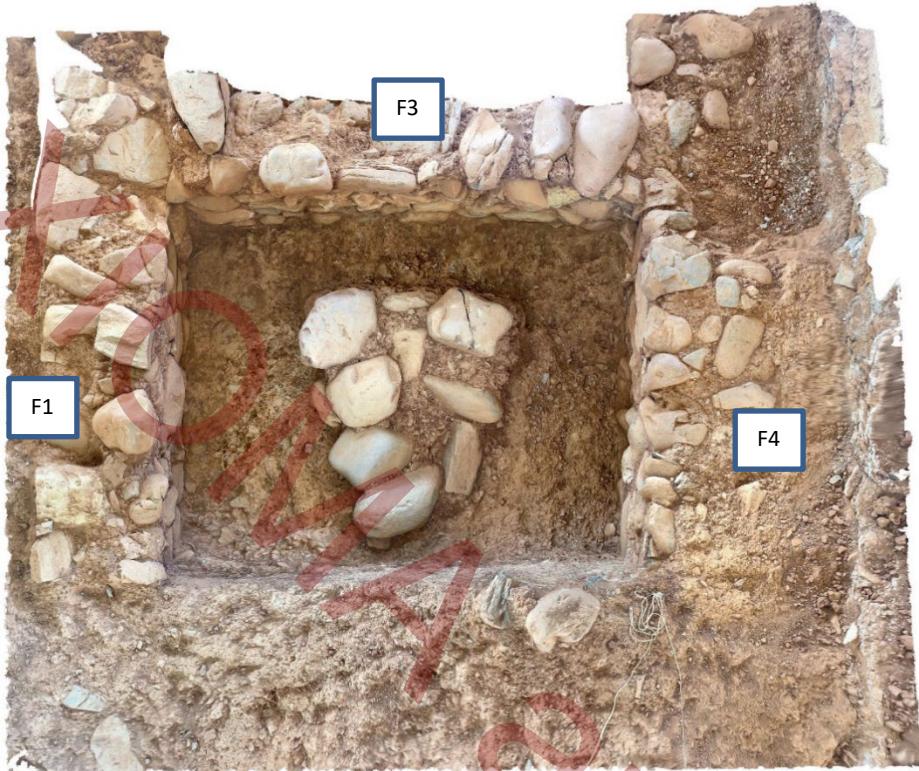
La estructura, formada por 9 bolos de cuarcita (6 de ellos de alrededor de 4-5 kg de peso y 3 más pequeños a modo de ripios en la zona central), responde a una disposición realizada a propósito tanto por su situación como por su orientación. Los vértices del lado de base del triángulo se sitúan entre 40 y 43 centímetros de distancia de los muros F4 y F1 mientras que la distancia desde la base al muro F3 es de 25 centímetros; el vértice superior se localiza a 1,20 metros del muro F2. La

estructura en si mide 90 centímetros en la base y una altura de 120 centímetros. Tanto la localización como las medias de la estructura triangular distan mucho de ser casuales. No estaba apoyada directamente sobre el suelo de la habitación ya que bajo ella se pudieron localizar fragmentos cerámicos amorfos pertenecientes a la UE3.

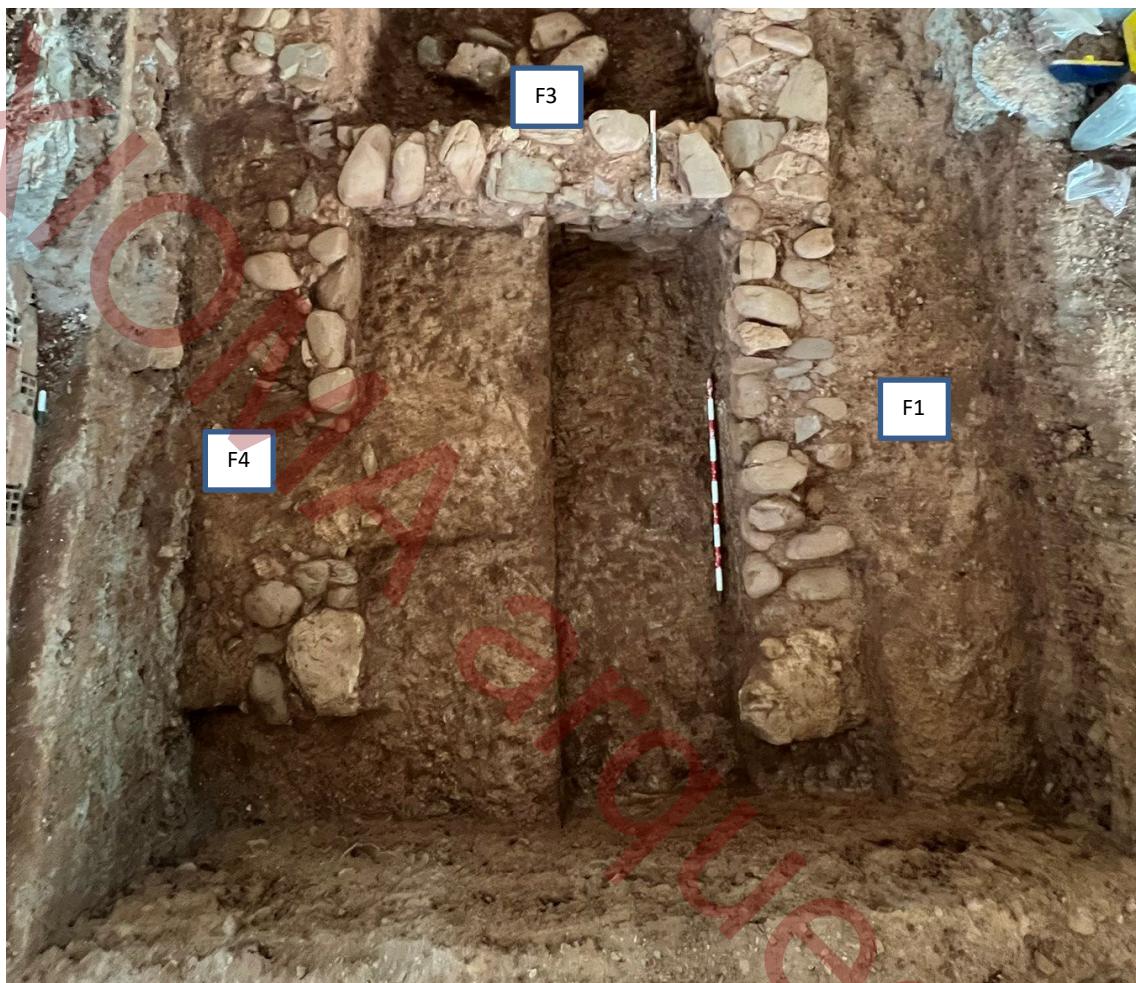
Fig. 47 –Planta de SECTOR 5 desde el sur.

El SECTOR 5 se sitúa al Sur del SECTOR 3; está formado por la prolongación de F1 y F4 en sus lados este y oeste respectivamente y por el muro F3 que, como ya dijimos, hace las veces de tabique de separación entre los sectores, al norte. Las dimensiones de este espacio son 1,70 metros de este a oeste y de 2,30 metros desde el muro F3 hasta el final de los muros laterales F1 y F4.

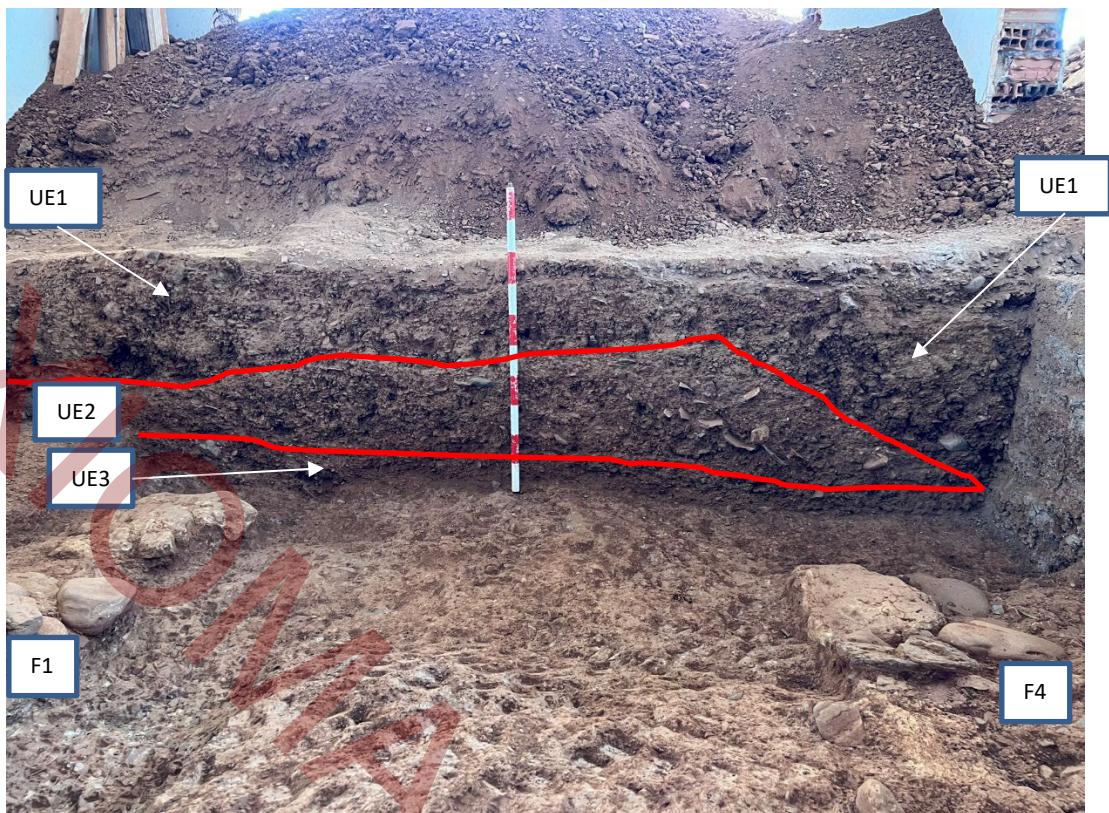
Fig. 48 –Perfil sur en sector 5.

En este perfil aparece la UE 1b que corresponde a la zanja para la construcción del zuncho de cimentación del muro oeste de la vivienda. Esta zanja es la que provoca la destrucción de F4 en el sector 5. Debido a la propia orografía de la ladera, este zuncho tiene mayor potencia en su zona sur provocando el

arrasamiento de las estructuras murarias en esta zona. Sin embargo, y debido a la acumulación de cerámica localizada en la zona suroeste de este sector, podemos intuir la posible presencia de un muro no localizado en dirección sur, paralelo a F2 y F3 y que tendría la misma función que el primero, de contención del terreno y adecuación del mismo para el urbanismo del asentamiento.

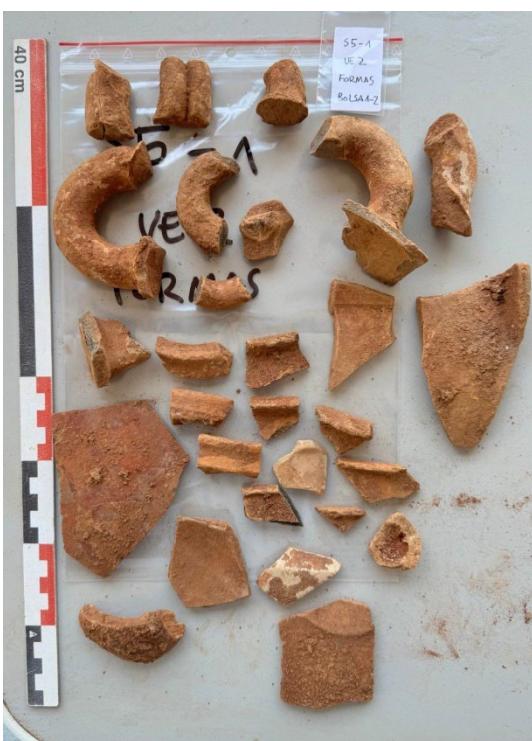
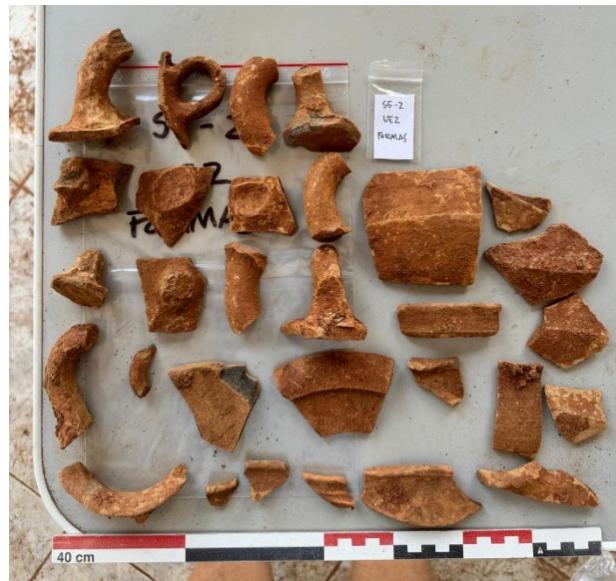
En la imagen de la izquierda tenemos una muestra de las formas recogidas en esta zona. La mayor parte de los fragmentos recogidos son de cerámica a torno con amplia mayoría de ánfora y pithoi, bordes exvasados de ollas y cuencos,

asas geminadas, formas con carena acusada, platos con bordes salientes y ligeramente curvados. El conjunto cerámico está siendo estudiado para un análisis más detallado que se incorporará a la memoria final. La imagen de la derecha es del mismo conjunto cerámico, tomada en campo, con los materiales sin lavar por lo que no podemos apreciar si tienen o no policromía. Lo que si destaca es la presencia de engobes ocreos sobre cerámica de color rojizo, fragmentos de cerámica ocre amarillenta y, sobre todo, que el material a pesar de estar muy fragmentado no presenta rodamiento apenas.

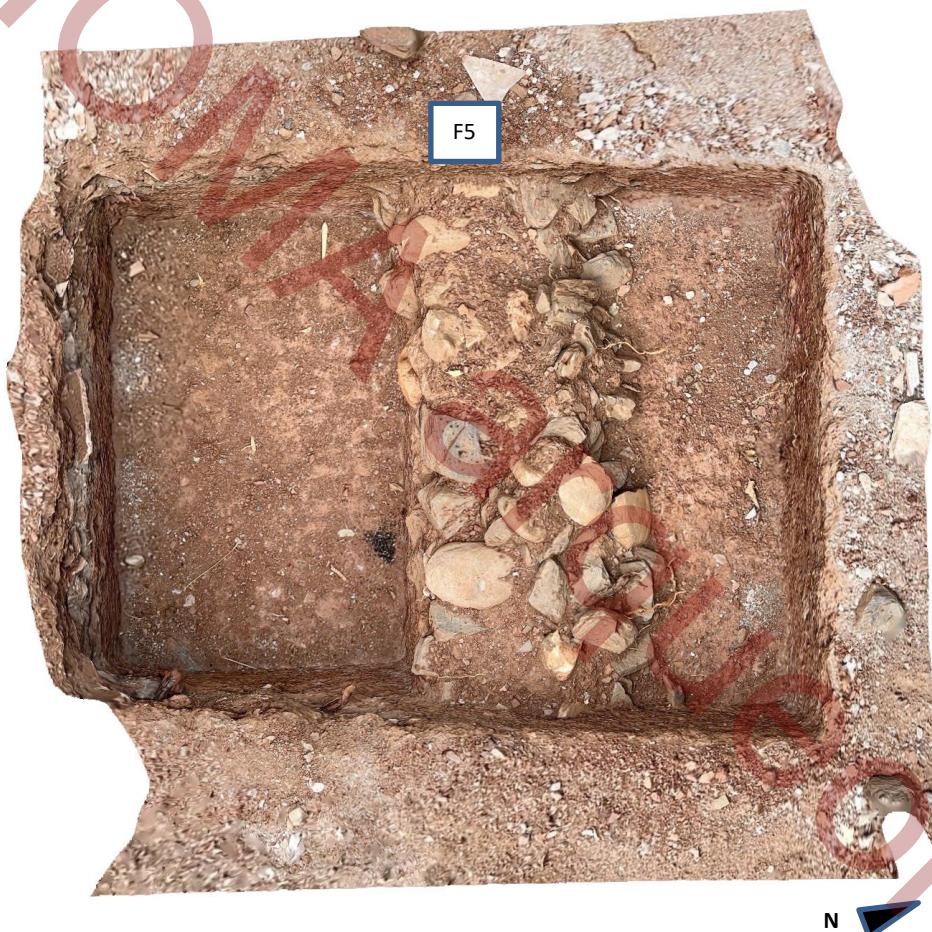
Planta del SONDEO EXT 1 desde el este.

Se localizó un muro, **F5**, que discurre en paralelo a los lados más cortos (norte y sur) construido con ripios sin regularizar, bloques de pizarra, cantos rodados de cuarcita y piedras de caliza trabadas con arcilla conservando tan solo dos hiladas de altura. Apoya directamente sobre el geológico y parece actuar como elemento de aterrazamiento de la ladera. No podemos concretar si se trata solamente de un muro funcional como aterrazamiento o puede ser el arranque de un muro de vivienda.

La presencia de F5 dividió el sondeo en dos espacios. El muro tiene una anchura de 50 centímetros y parece que tenía su cara sur vista ya que su terminación es muy homogénea mientras que la cara norte presenta una mayor irregularidad y está hecho a fondo perdido contra el nivel geológico. El espacio situado al Norte del mismo alcanzó una cota de -30 centímetros desde el suelo actual en un único estrato comparable con a UE1 ya localizada. Bajo esta en ambos espacios se localiza la UE4, el nivel geológico.

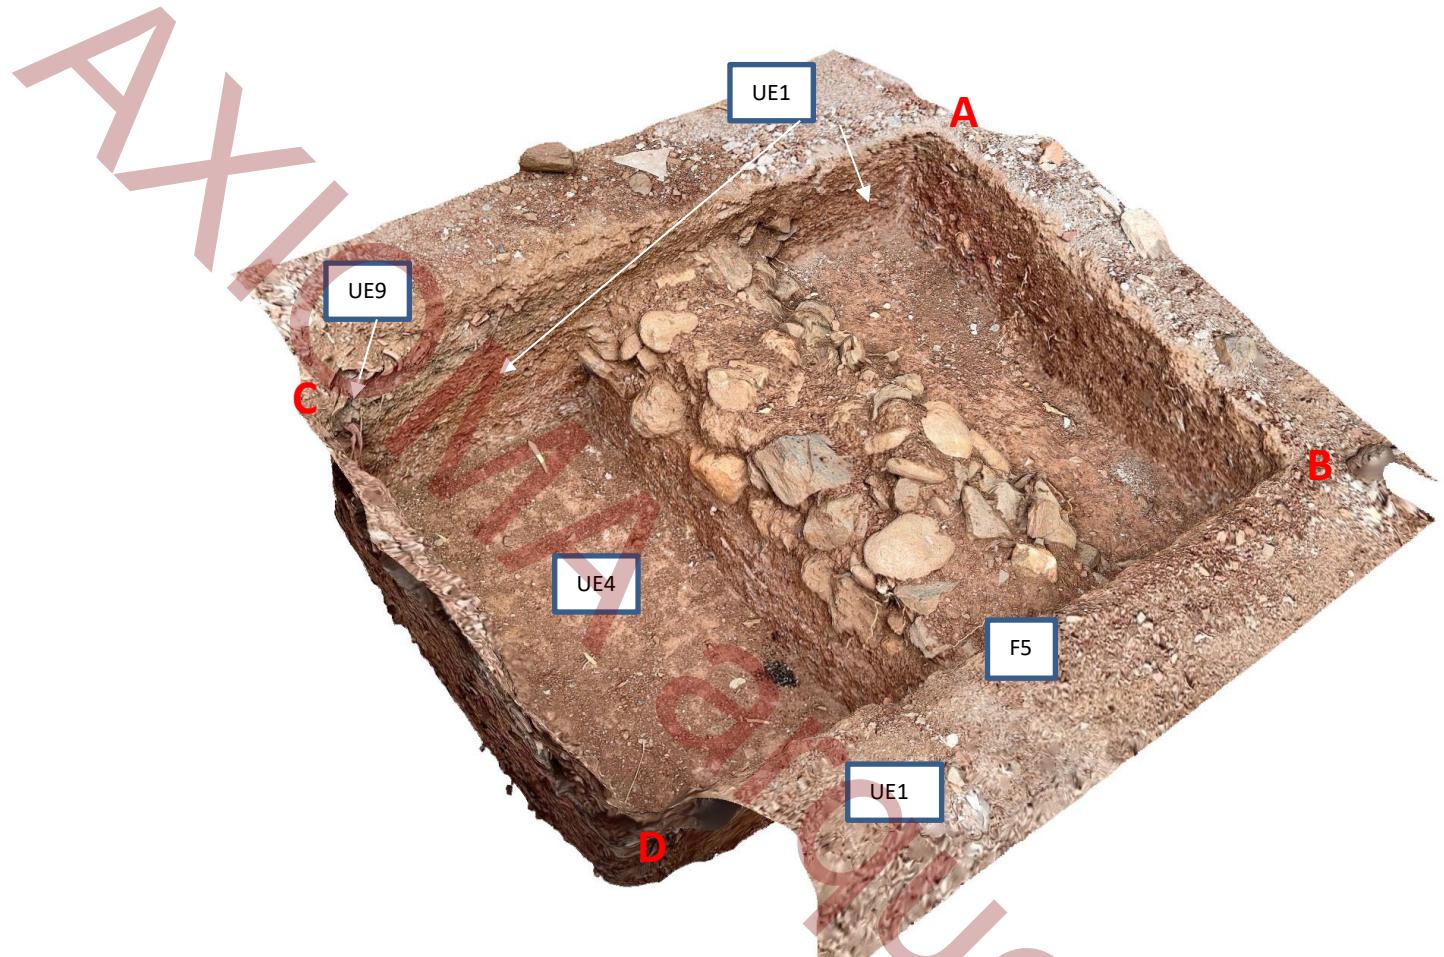
Fig. 52 –Imagen del SONDEO EXT 1 desde el sureste.

En el espacio Sur la pendiente de la ladera se inclina bruscamente hacia el mar y había sido rellenada con escombro contemporáneo, UE9, y cubierta con un nivel de arcilla y restos de material contemporáneo, UE10. Aparecen materiales poco rodados, sobre todo, en el espacio sur del sondeo. Son, en su totalidad, fragmentos amorfos de cerámica de datación fenicia.

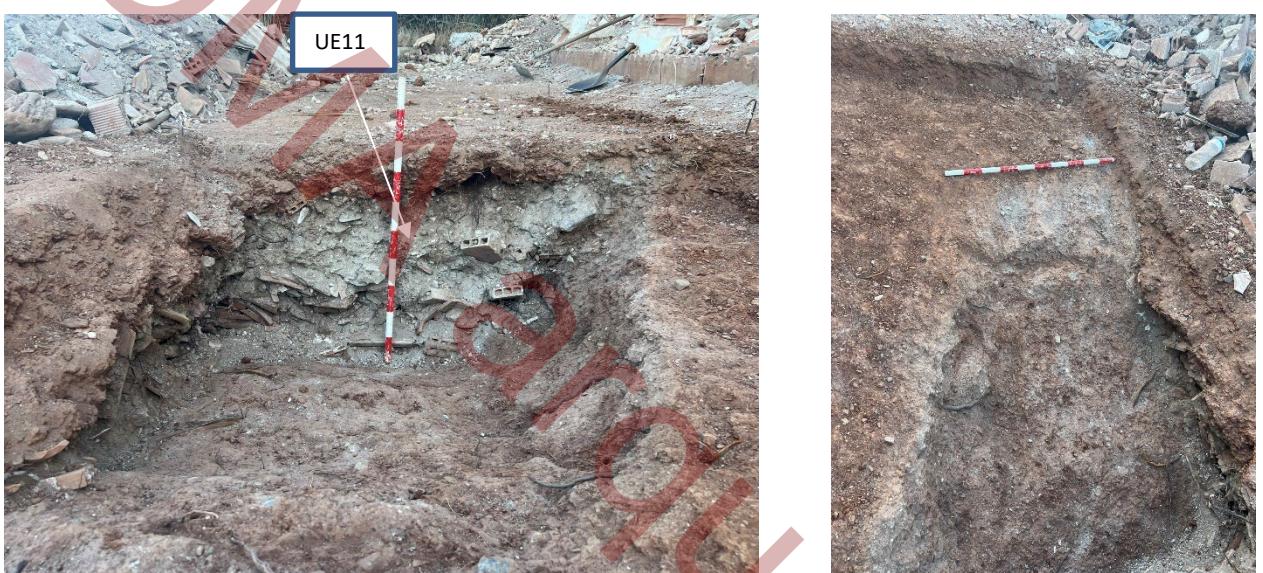
Fig. 54-55 –Perfil inicial de la UE11 y a la derecha huellas de los dientes de la máquina en la UE2

El sondeo inicialmente tenía unas medidas de 2 metros en sus lados este y oeste y 3 metros en sus lados más largos; estaba situado en el futuro trazado de la tubería de evacuación de aguas de la vivienda y solo pudo ser acometido tras la retirada de la terrera depositada en esta zona. En inicio repite la secuencia del SONDEO EXT 1 localizando la UE10, el nivel de arcilla superficial que cubre todo el jardín en la zona sur de la vivienda. Bajo ella aparece la UE1 como era de esperar pero se localiza un depósito de escombro enterrado que estaba depositado en una importante alteración de los niveles arqueológicos. Es la **UE11**, que alcanza una profundidad de -0,95 metros desde la cota de suelo actual, compuesta por escombro contemporáneo, ladrillos, vigas de hormigón, tejas, en una matriz de tierras con cal y cemento. La aparición de este vaciado hizo que ampliáramos el sondeo en dirección Oeste hasta alcanzar una longitud de 6 metros. Se han podido localizar unas huellas de la pala de la máquina que hizo este rebaje probablemente en alguna reforma de la vivienda actual en los años 90 del siglo pasado como se observa en la figura 55.

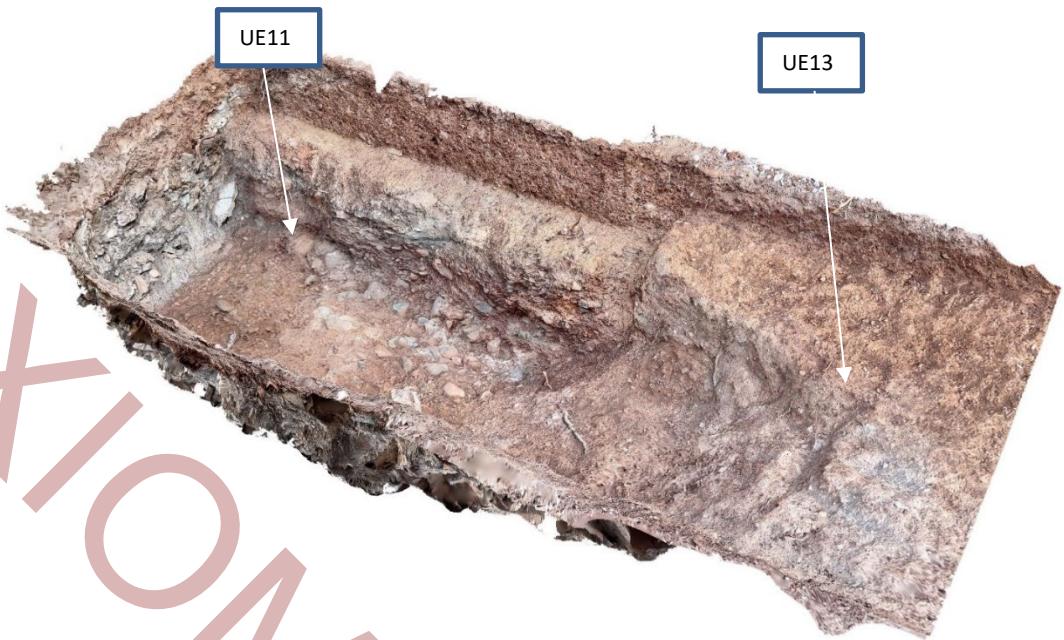
De esta manera, la ampliación realizada permitió dejar descubierto un perfil longitudinal norte en dirección este-oeste, creado por la interfaz negativa del trabajo de la máquina excavadora. Esta interfaz negativa se identifica con la **UE13**. En la imagen inferior, perspectiva oblicua desde el sureste del Sondeo que nos ocupa podemos ver la interfaz creada por el trabajo de la máquina y el vaciado de la misma tras la retirada de la UE11.

Este perfil artificial fue uno de los más interesantes de la intervención al presentar diferentes niveles asociados a momentos cronológicamente diferenciados y secuenciados verticalmente. La UE2, muy uniforme en esta zona alcanza una potencia de 30 centímetros apoyando directamente sobre un suelo de arcilla compactada, con un grosor oscilante entre 5 y 10 centímetros que crea un plano horizontal en la parte conservada al norte de la interfaz UE13. Es la **UE14**. El nivel **UE18** aparece sin rastro de elementos antrópicos y se corresponde con los niveles sedimentarios que se observan en el perfil creado por la carretera. Con un alto volumen de inclusiones (grava y nódulos de cuarcitas, cantos rodados) en matriz de tierra de río mezclada con arcilla apoya directamente sobre el nivel geológico, UE 4, formado en esta zona por cantos y bloques de pizarra en una matriz muy cementada con gran aporte calcáreo.

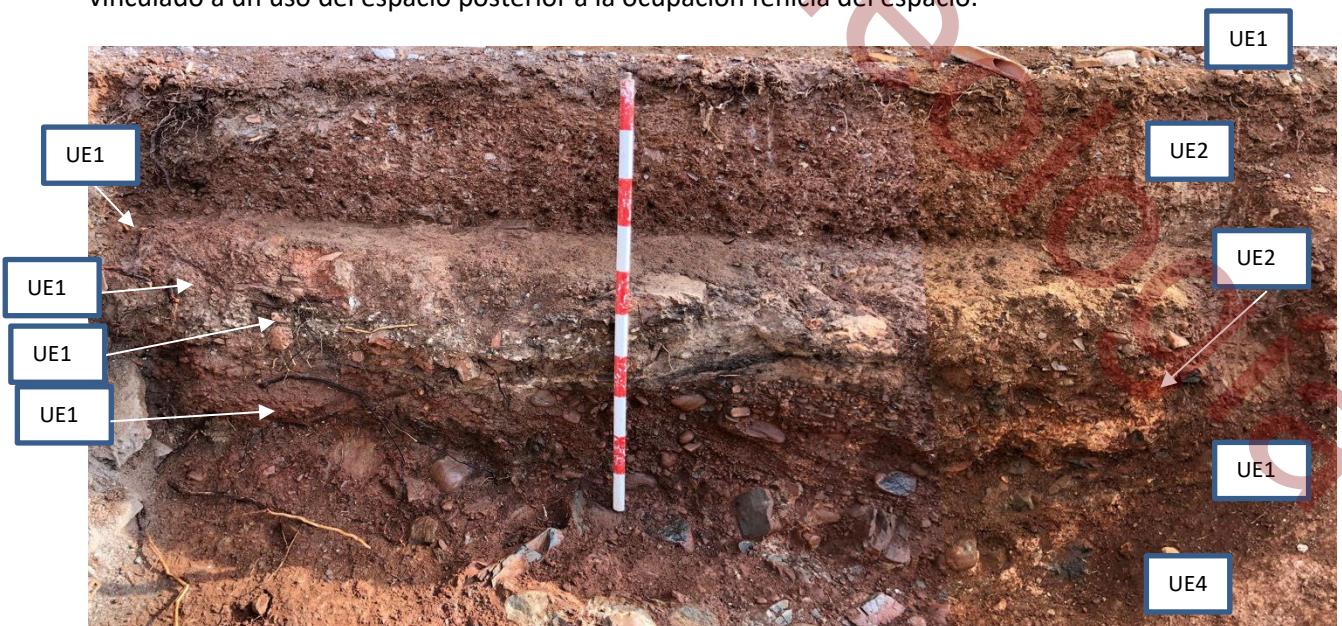
Detalle del perfil Norte.

El primer estrato bajo UE14 es una bolsada de arcilla con restos de adobes y cerámica fenicia todo ello con signos de refracción, es la **UE16**. A la derecha de este depósito se localiza **UE15**, dos niveles de cenizas y carbón superpuestos, uno de ellos con mayor densidad de carbones y el otro solamente con cenizas. Los unimos en la descripción porque forman parte del mismo momento deposicional. Creando una facies que separa las dos unidades anteriores, aparece un nivel con fragmentos de cerámica compuesto por arcilla con muchos nódulos de cal, **UE19**, que junto con UE16 pueden formar parte del derrumbe de una estructura sin identificar pero asociada al fuego (un pequeño hogar, la cubierta de un horno de escasas dimensiones...) Para terminar cerrando la bolsada localizamos un nivel con signos también de refracción de arcilla sin restos cerámicos que podría funcionar como base de la posible estructura, **UE20**.

A esto hay que sumar la presencia a la derecha de la bolsada de un estrato en ángulo casi recto, de cal y grava, de origen antrópico que podría a su vez ser el lateral de dicha estructura, **UE21**. Como hemos dicho, la afección causada por la pala de la máquina excavadora impide poder documentar con mayor precisión esta estructura y la afección a la misma no se va a producir en la futura obra al discurrir la tubería por el rebaje aludido realizado en una anterior obra.

Sobre UE14 en la zona más oriental del perfil se localizan unos mampuestos en número de cuatro sin solución de continuidad y que podrían formar parte del derrumbe de un muro, **UE17**.

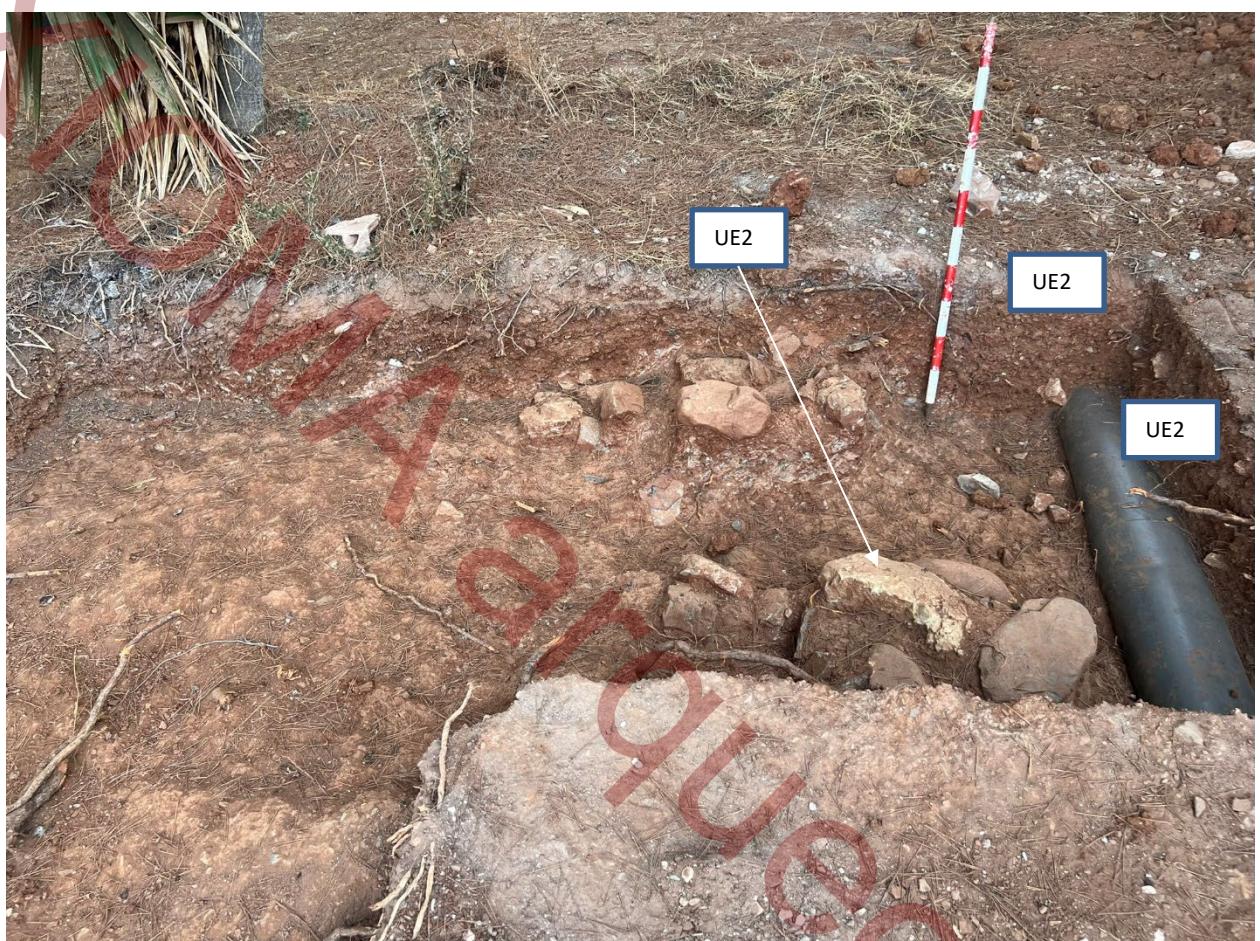
Fig. 59 –SONDEO EXT 3 desde el sur.

Este sondeo se realiza en la zona oeste de la vivienda siguiendo el posible trazado de la tubería de conexión con el pozo ciego. Con unas dimensiones de dos metros en sus lados cortos, este y oeste y de tres metros en sus lados largos es el sondeo que alcanzo menor potencia vertical. La actividad erosiva así como las obras de acondicionamiento de la parcela para su urbanización en los años 80 arrasaron casi totalmente con las estructuras y niveles arqueológicos. Encontramos en nivel geológico a 30 centímetros máximo de la cota actual de piso.

Hemos identificado una unidad formada por restos de mampuestos de los muros que se encontraran en esta zona y cuya cota de base coincide con la cota de base de los muros localizados en el interior de la vivienda, en los SECTORES 3 y 5. Es la **UE22**. Al este de esta unidad pudimos recuperar el trazado de la antigua tubería de vaciado la piscina.

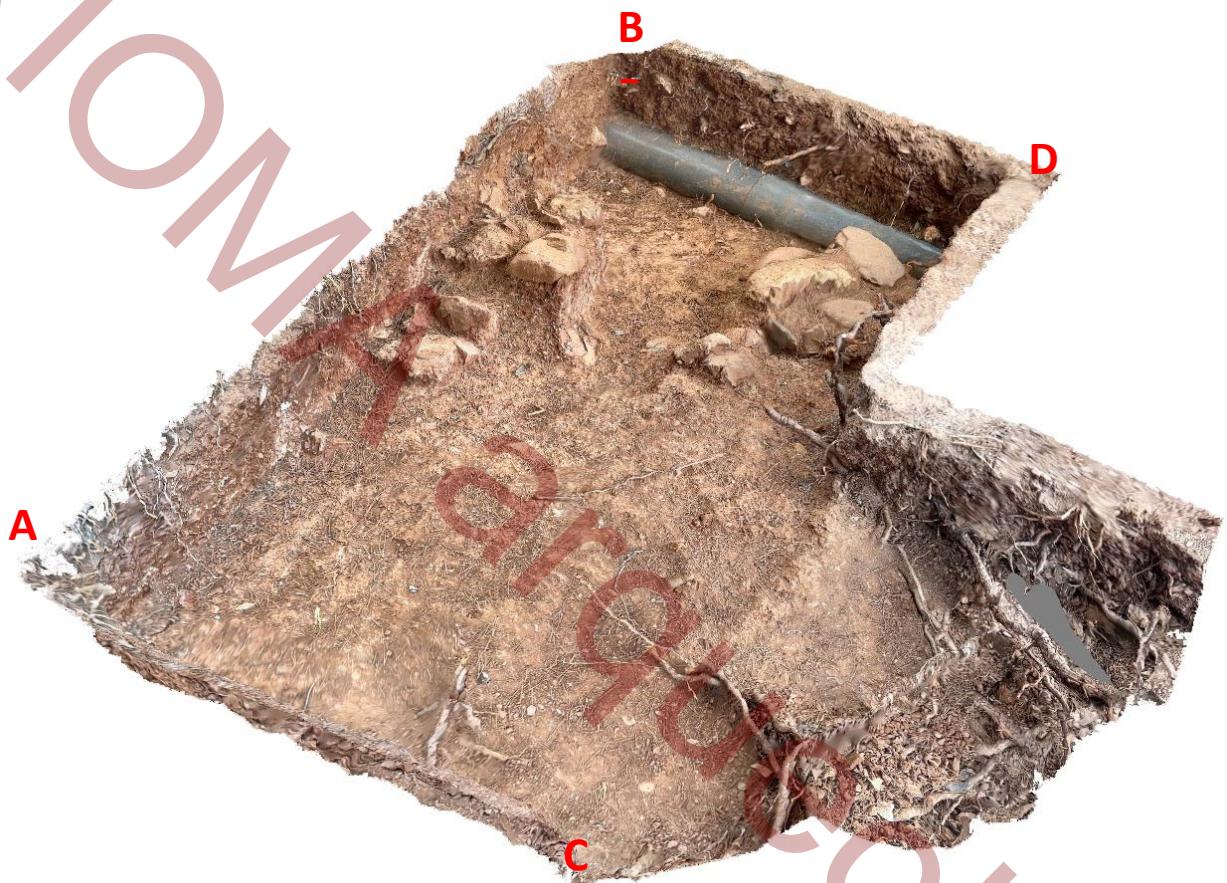
Fig. 61 –SONDEO EXT 3 desde el suroeste

Este sondeo tenía como objetivo localizar el mejor trazado para la futura tubería sin que tuviera afección al BIC por lo que, una vez identificada, los trabajos en esta zona se detuvieron. La tubería se identifica como **UE23** y la facies negativa de su zanja de implantación, a pesar de ser mínima, se identifica como **UE24**.

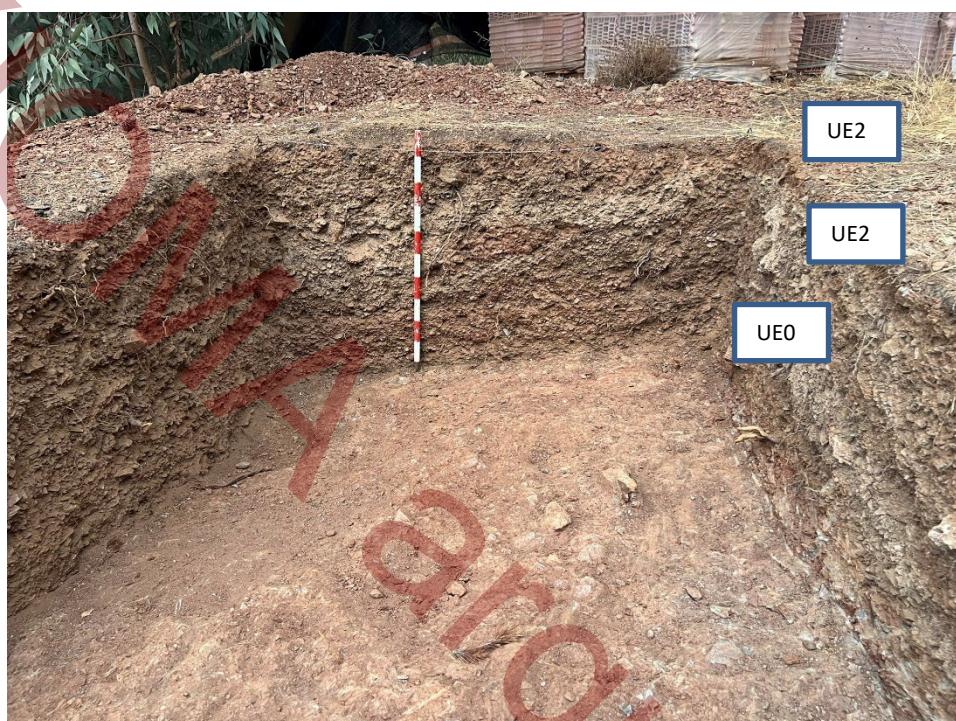
Fig. 62 –SONDEO EXT 4 perfil Oeste

No se han localizado estructuras en el sondeo identificando a una cota de -80 centímetros en el perfil norte y de -110 centímetros en el perfil sur el nivel geológico con el buzamiento hacia el suroeste que se aprecia en la orografía actual hacia la vaguada.

Hemos identificado una unidad superficial con restos de material orgánico y plásticos con matriz de arcilla producto de los procesos erosivos actuales denominada **UE25** bajo la que encontramos una unidad estratigráfica que se puede asociar con la UE1 que venimos encontrando en la parte baja pero que en esta zona, y debido a la orografía del terreno, alcanza una mayor potencia cubriendo la **UE26**. Señalar la presencia de cerámica sin apenas rodamiento en esta unidad cuya potencia alcanza los 50 centímetros en la parte alta desapareciendo en la zona sur. Estos estratos son producto de un depósito homogéneo realizado en el momento de construcción de la piscina.

Con una potencia de 30 centímetros en la zona sur y de apenas diez en el perfil norte aparece la **UE2**. Esta unidad presenta un plano horizontal en su facies superior, producto de actuación antrópica pero en la que no podemos precisar su datación. Inmediatamente bajo ella aparece el nivel geológico.
