**ARTÍCULO PARA EL AAA DE LA INTERVENCIÓN ARQUEOLÓGICA PREVENTIVA MEDIANTE SONDEOS EN OBRAS DE REFORMA Y AMPLIACIÓN DE VIVIENDA UNIFAMILIAR AISLADA Y ANEXOS SITA EN CALLE PEGASO, Nº 21 DE LA URBANIZACIÓN CERRO Y MAR EN MEZQUITILLA, EN EL TÉRMINO MUNICIPAL DE VÉLEZ-MÁLAGA, DENTRO DE LOS YACIMIENTOS DE LA DESEMBOCADURA DEL RÍO ALGARROBO, EN SU YACIMIENTO DE “CHORRERAS”**

Eusebio Alegre Paricio; María Martínez Rodríguez; Sergio García Carmona

**Resumen:** En este artículo presentamos los resultados de la IAP realizada en la parcela indicada que se encuentra enclavada dentro del BIC “yacimientos de la desembocadura del río Algarrobo”, concretamente en el yacimiento “Chorreras” para solventar el expediente sancionador de unas obras ilegales realizadas por la propietaria.

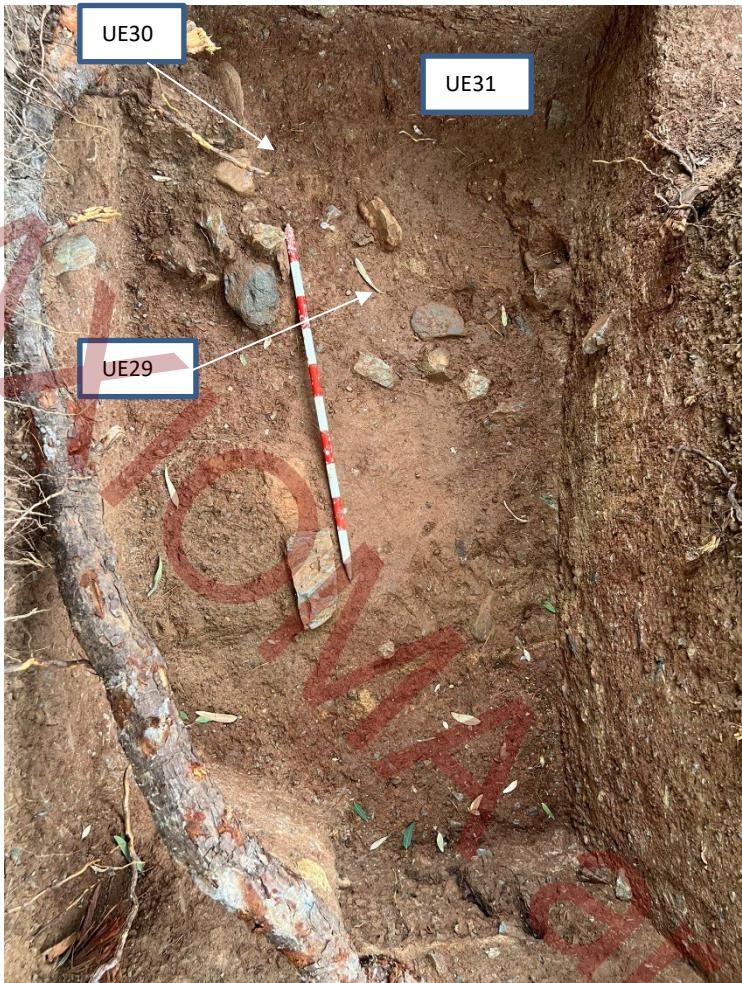
Lo más significativo comenzaba desde esta cota. El primer hito que se localiza es un suelo, muy mal conservado y que solamente se pudo identificar en el perfil gracias a los cambios de color. Se trata de **UE28**, una línea de tierra compactada de color ocre mezclada con arcilla. Presenta una horizontalidad evidente y desaparece en dirección sur. Al mismo tiempo en el plano horizontal de excavación pudimos identificar una franja del mismo material, **UE29**, que mantenía una perfecta ortogonalidad con la anterior. Es muy posible que estemos ante los restos de un banco elevado ya que el suelo localizado de este espacio, también solamente identificado en el perfil se encuentra a -75 cm de lo que sería la superficie horizontal.

Al mismo tiempo, conecta en ángulo recto con los restos de un elemento murario, **UE30**, formado solamente por dos mampuestos, uno de pizarra y otro, el que hace esquina de arenisca muy alterado por la humedad del terreno. Entre estas dos unidades y el perfil sur se localiza una unidad estratigráfica sedimentaria, **UE31**, muy similar a la UE2, que presenta la única localización e material cerámico de este sector, varios fragmentos amorfos, el borde exvasado y plano de un pithoi así como un asa geminada probablemente del mismo contenedor.

Se decidió bajar esta unidad hasta alcanzar el geológico. En el perfil sur, con una potencia horizontal de unos 42 centímetros en el contacto con el perfil este y de quince con el perfil oeste se identificó un cambio de color en el terreno que se nombró **UE32**. Al seguir excavando pudimos comprobar que se trataba del alzado en tapial de un muro que tenía una dirección paralela al revoco ocre, **UE29**, ya localizado y perpendicular a **UE30**. Se conservaban 15 centímetros de dicho alzado que apoyaba sobre un zócalo de piedra, de factura similar a los localizados en los SECTORES 3, 3 y 5.

La **UE33** es el zócalo de piedra de un muro con mampuesto trabado con arcilla; tiene esquistos, bloques de granito y cuarcitas y presenta un alzado de 45 centímetros. Directamente sobre él apoya el recrecimiento en tapial del muro, **UE32**.

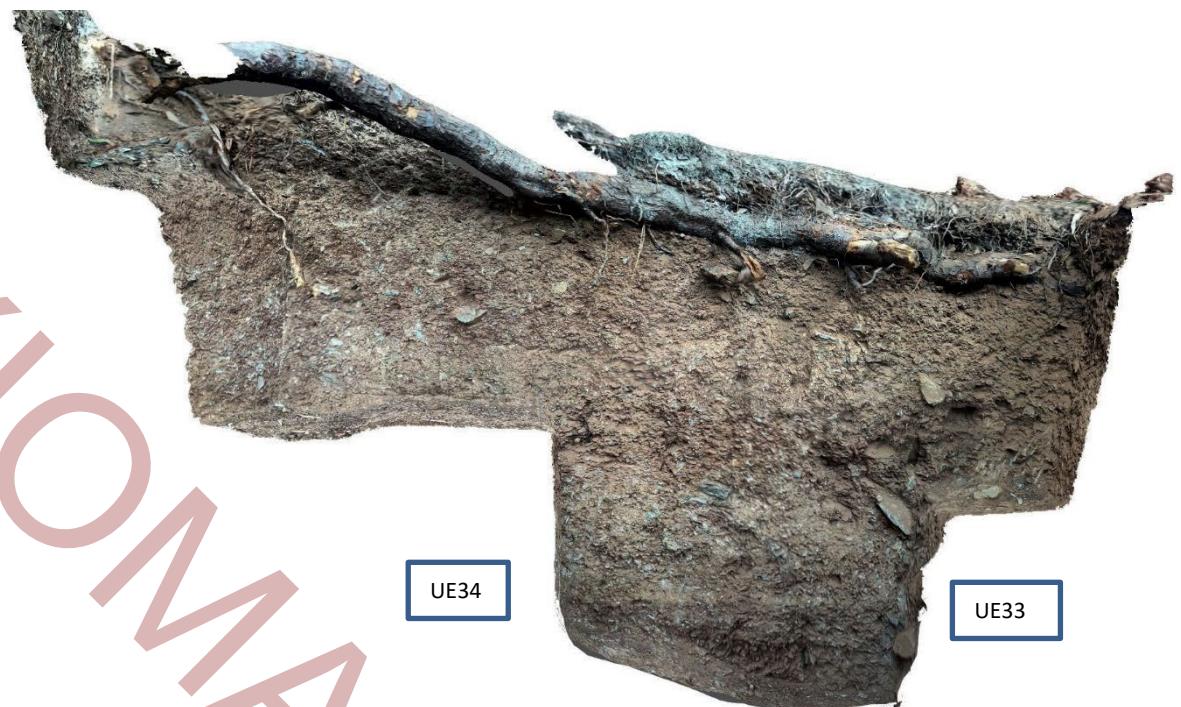
En la figura anterior localizamos el suelo del mismo material que UE28 y UE29 de desarrollo horizontal y que contactaba con el muro UE33 a 15 centímetros de su coronación en piedra. Bajo él un relleno de arcilla y esquistos muy duro, UE35, que apoya directamente en el geológico. En la imagen inferior una reconstrucción hipotética del sistema de escalones o banco de trabajo de esta zona.

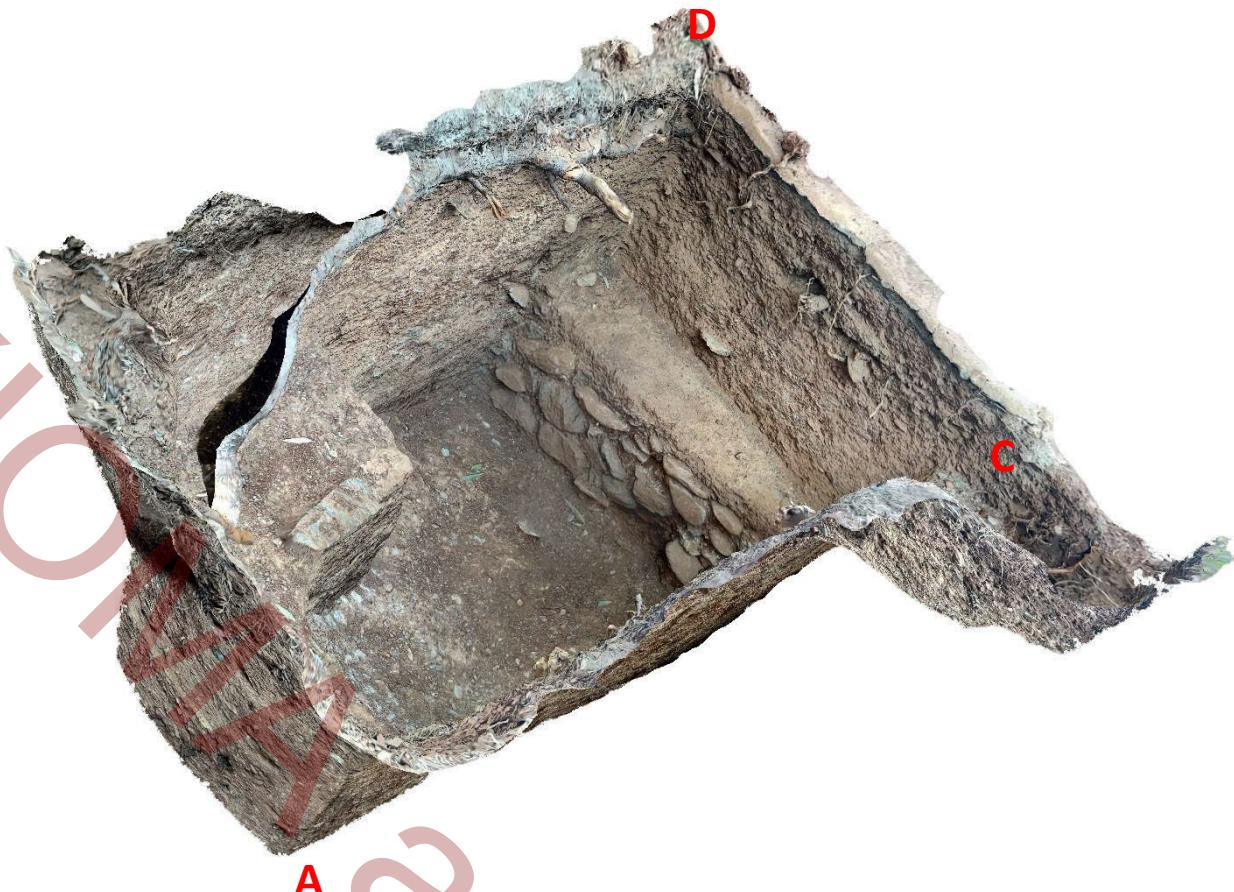
Fig. 68 –SONDEO EXT 5 ortoplanta

LATITUD	LONGITUD
A	36.743107	-4.033419
B	36.743100	-4.033398
C	36.743087	-4.033427
D	36.743082	-4.033409
